## ANÁLISE DE FALHA DO ELO DA SAPATA 4PA5

Este trabalho teve por objetivo investigar as possíveis causas de falha do elo da sapata 4PA5. O trabalho seguiu a metodologia usual empregada em análise de falhas, consistindo de análises visuais do componente, macrodureza Rockwell B, microscopia óptica, ensaios de impacto Charpy e de tração. A trinca nucleou a partir da ZTA da solda, propagando-se de maneira catastrófica em direção ao centro do elo durante a operação do equipamento. Dentre os fatores que atuaram sinergicamente para a falha, destacam-se: teor elevado de carbono que aumentou a temperabilidade da liga propiciando a formação de martensita de alta dureza na ZTA. Esta por sua vez, favoreceu o fenômeno de fragilização por hidrogênio e uma redução da tenacidade à fratura do material facilitando a propagação catastrófica. O excesso de alumínio residual favoreceu a precipitação de nitretos de alumínio e, conseqüentemente, aumento de fragilização do material base.

<sup>1</sup> Contribuição técnica ao 65º Congresso Anual da ABM, 26 a 30 de julho de 2010, Rio de Janeiro, RJ, Brasil.

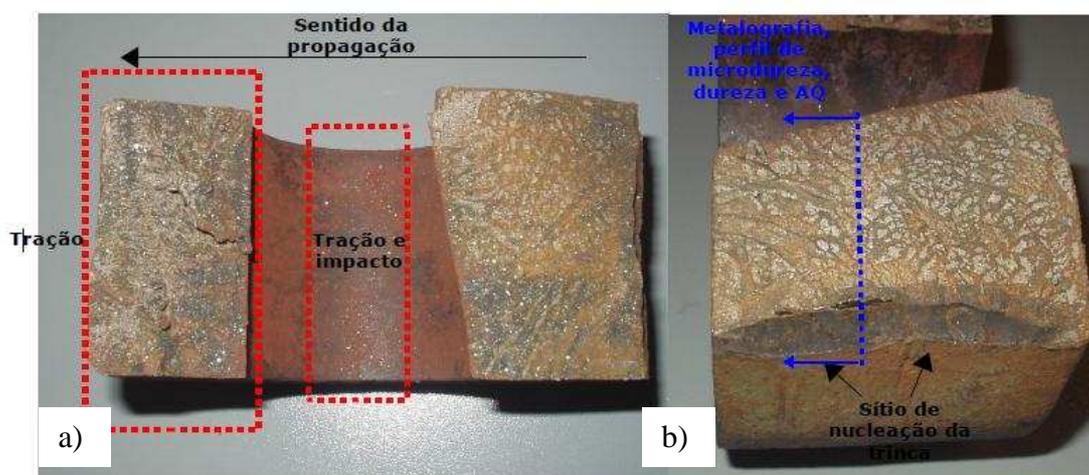
A análise macrográfica mostra que a fratura iniciou-se junto à região termicamente afetada pela solda (ZTA), uma vez que o cordão de solda foi completamente destacado do material base (Figura 1). Em seguida, a trinca avançou em direção ao centro do elo, resultando em uma superfície de fratura totalmente plana, com aspecto frágil, diversas facetas brilhantes sem indícios de deformação plástica. O cordão de solda está presente em uma região da peça que aparentemente, de acordo com o desenho, não deveria ser soldada.

**Figura 1.** (a) Detalhe do esquema de seccionamento para retirada de sub-amostras; (b) visão geral da região de nucleação da trinca, mostrando que o cordão de solda foi destacado.

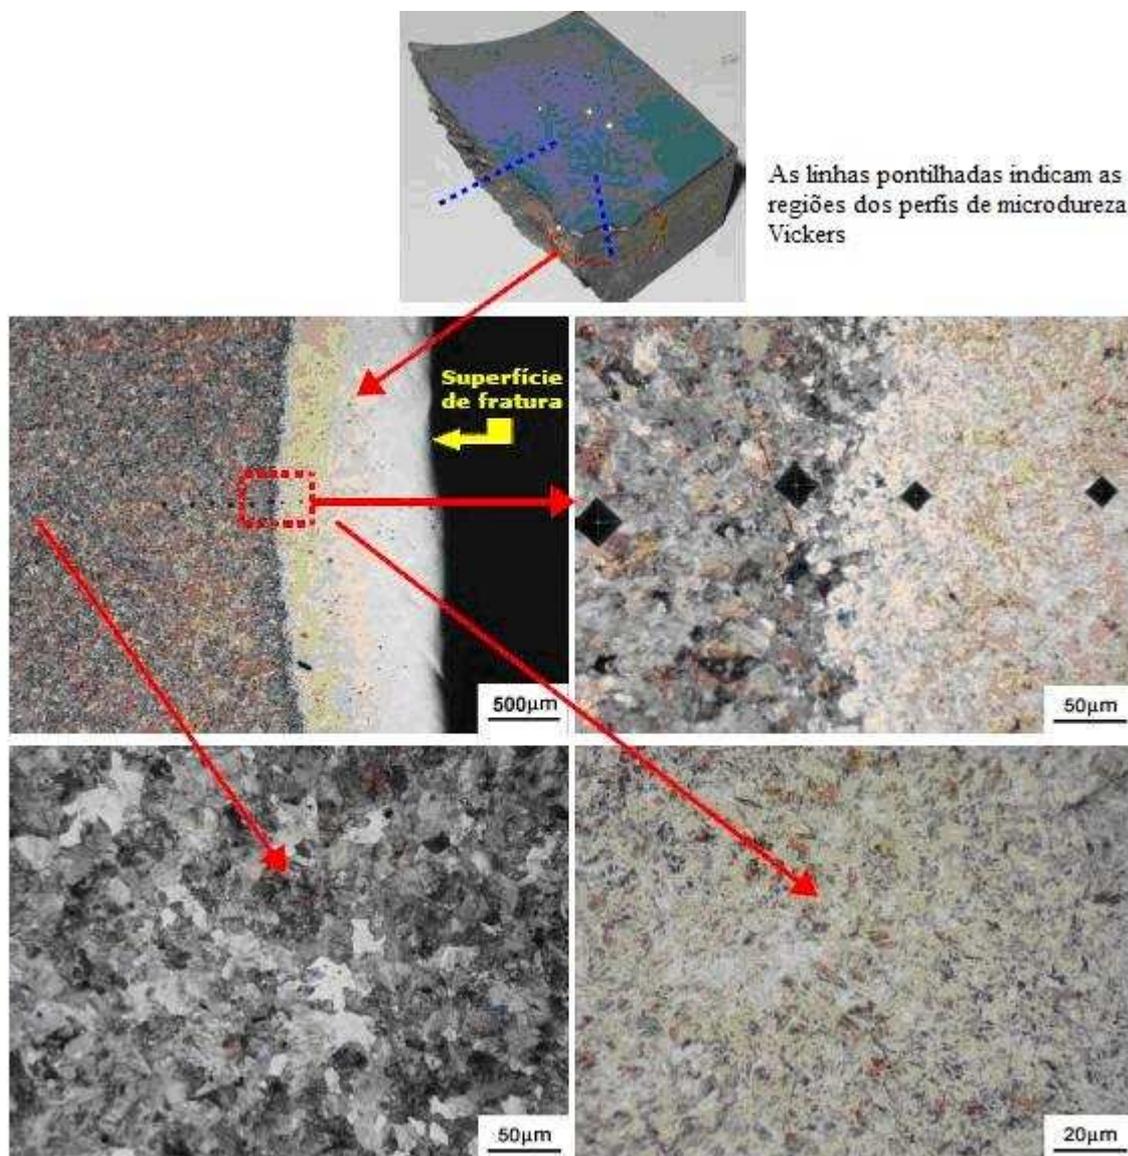
A análise micrográfica óptica da ZTA, perto da fratura (Figura 2), mostra uma microestrutura martensítica. A transição ZTA-Metal base é bastante brusca e bem definida, facilitando o destacamento do cordão de solda. O metal base apresenta

uma microestrutura de perlita e ferrita. A fração volumétrica de perlita é maior do que a de um aço médio carbono comum devido ao alto teor de manganês da liga e da presença de cromo. Ambos têm o efeito de diminuir o teor de carbono no ponto eutetóide, resultando em uma perlita de mais baixo teor de carbono e espaçamento interlamelar menor do que os aços-carbono comuns não ligados.

Figura 2. Micrografias ópticas da região ZTA-Metal base, próxima à superfície de fratura.

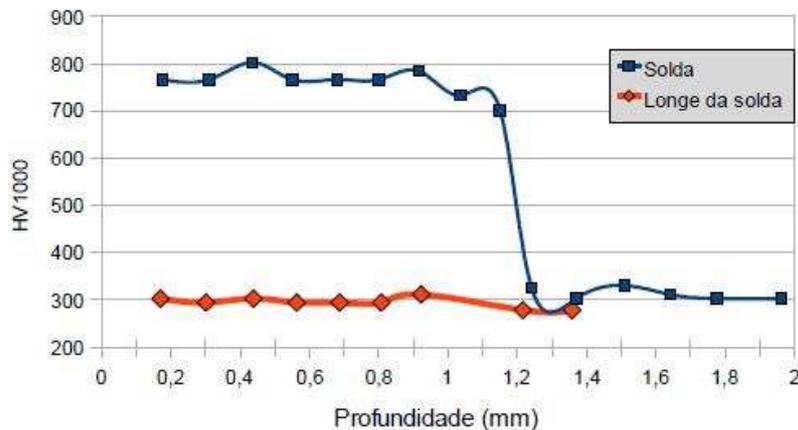
A dureza média do núcleo do elo foi de 25,6 HRC, compatível com a microestrutura perlítica / ferrítica e com a composição química do material base e considerando-se um resfriamento lento. Perfis de microdureza a partir da superfície de fratura em direção ao núcleo da peça são apresentados na Figura 3. Observa-se que quando a medida é feita longe da solda, a dureza se mantém constante, em torno de 300 HV. Porém, quando o perfil é traçado a partir da ZTA da solda, observa-se inicialmente um alto valor de dureza (acima de 700 HV) correspondente à martensita presente na ZTA. Assim que se atravessa a interface ZTA-Metal base, a dureza cai bruscamente para o nível de 300 HV. A alta dureza da martensita na ZTA sugere que o material

não recebeu pré-aquecimento adequado e/ou tratamento térmico posterior à solda, levando-se em conta o teor mais elevado de carbono. Assim sendo, é grande a possibilidade de que o material nesta região possa estar susceptível ao fenômeno de fragilização por hidrogênio, resultando em uma região localmente fragilizada e propícia à nucleação de trincas. A Tabela 2 apresenta os resultados de microdureza.

**Figura 3.** Perfis de microdureza medidos a partir da superfície de fratura, em duas regiões distintas: a partir da solda e em outra região distante da solda.

- Reduzir o teor de carbono abaixo de 0,3%;
- Reduzir o teor de alumínio residual, usando Fe-Si-Zr para desoxidação;
- Utilização de Ti em pequenas concentrações para estabilizar o alumínio residual, após a desoxidação do banho;
- Reavaliar o pré-aquecimento no processo de soldagem, para diminuir a taxa de resfriamento e minimizar a presença de martensita na ZTA;
- Efetuar tratamento térmico de alívio de tensões após a soldagem, o qual também tem o efeito de eliminar hidrogênio por difusão para a atmosfera e reaver a ZTA.

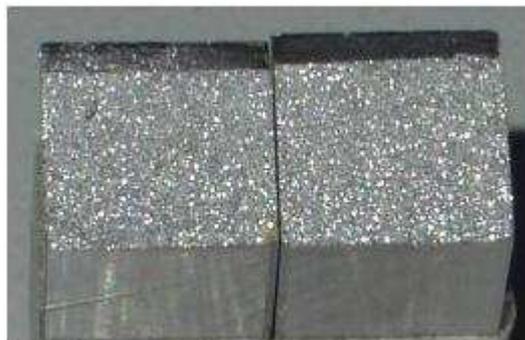
A Tabela 3 apresenta os resultados dos ensaios de impacto. O material apresenta energia de impacto muito baixa. A fratura é totalmente plana, com facetas brilhantes e aspecto frágil, sem bordas de cisalhamento (Figura 4).

**Figura 4.** Aspecto fractográfico do corpo de prova de impacto 09-0339-002.

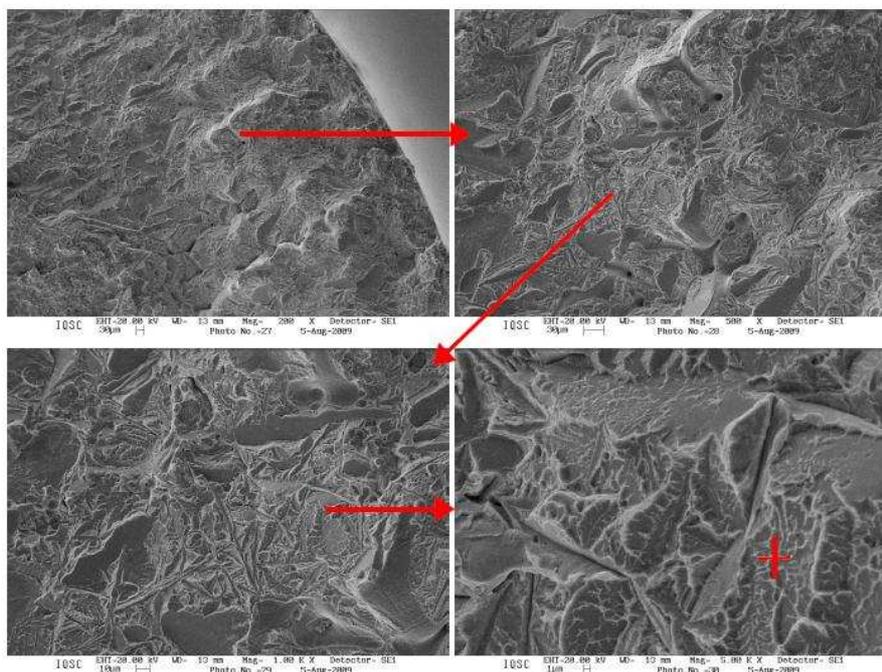
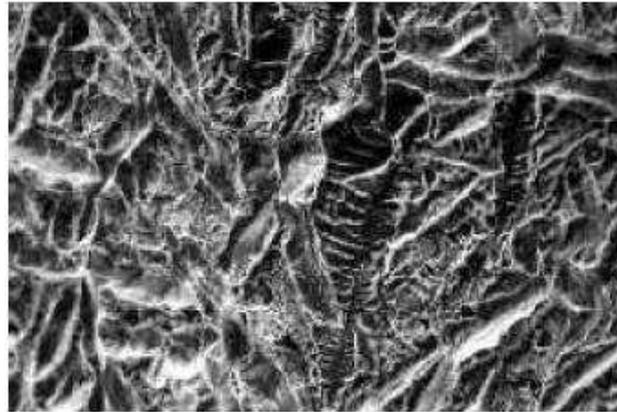
A análise fratógráfica de um dos corpos de prova de tração fraturados mostra um aspecto de fratura totalmente frágil, intergranular, com a presença de nitretos de alumínio com morfologia predominantemente dendrítica (Figura 7). Conforme comentado anteriormente, a presença de tais nitretos resulta numa perda significativa de tenacidade do material, contribuindo decisivamente para a falha do componente. A análise geral por EDX confirma a presença de alumínio e nitrogênio na superfície de fratura (Figura 8 e Tabela 5).

**Figura 7** - (a) Análise fractográfica de um dos corpos de prova de tração mostrando nitretos de alumínio com morfologia dendrítica; (b) fractografia de referência mostrando também a mesma morfologia dos nitretos em fratura intergranular.

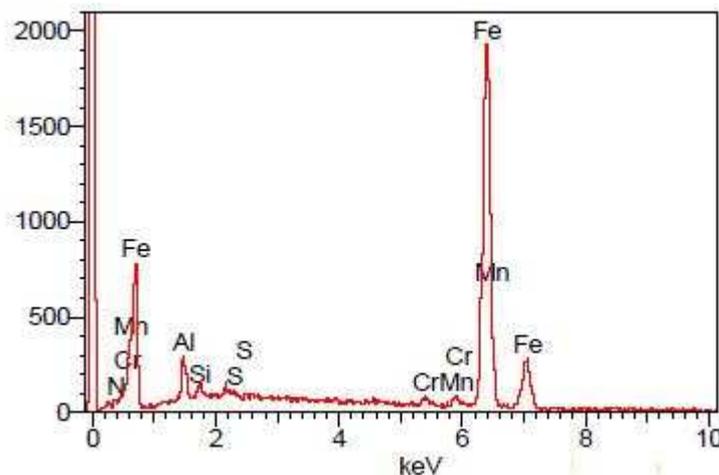
**Figura 8.** Análise geral por EDX da superfície de fratura do corpo de prova de tração.
