ANÁLISE DE FALHA DO TRILHO RETO DE UM FORNO DE PELOTIZAÇÃO DE MINÉRIO DE FERRO ¹

FAILURE ANALYSIS OF A CRANE RAIL EMPLOYED IN A IRON ORE PELLETIZING FURNACE

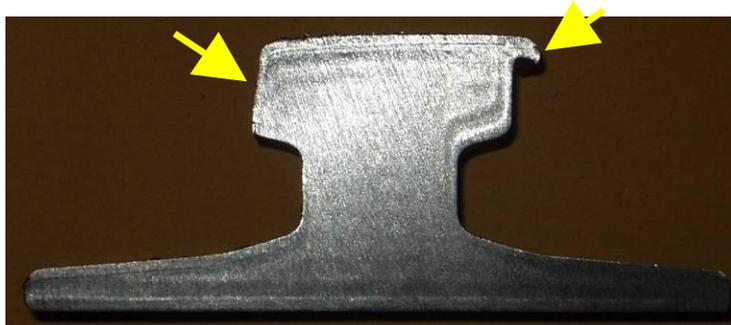
A Figura 3 mostra a seção transversal do trilho, em que se observa uma “orelha” na lateral externa (à direita), causada pela deformação plástica induzida pela pressão de contato das rodas dos carros que sobre eles se deslocam. No lado interno do trilho (à esquerda), o material deformado foi removido pelo desgaste gerado pelo contato com a aba da roda. Exceto pela altura, as demais dimensões encontram-se dentro do especificado pela norma DIN 536-1 padrão A65 para o componente em questão.

Figura 3 - Seção transversal do trilho avaliado.

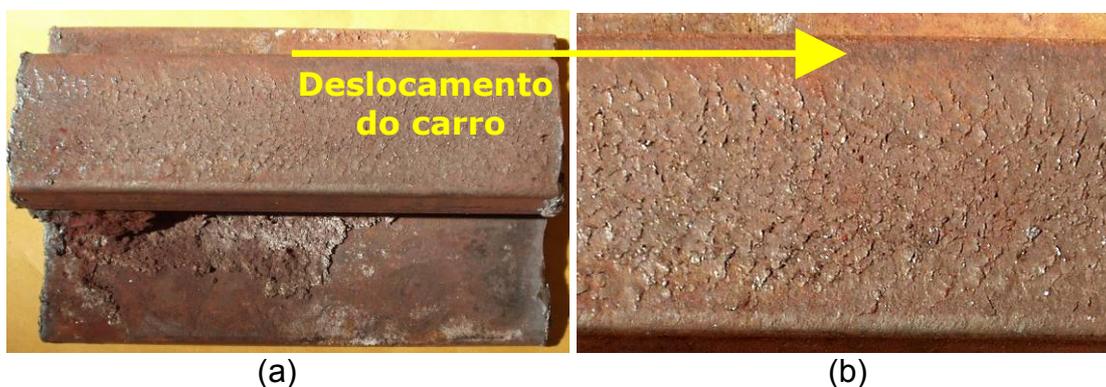
Uma análise mais apurada da superfície dos (Figura 4) mostra nitidamente a presença de escamas superficiais, resultantes de um processo de fadiga por contato.^[2,3] As bordas das escamas se estendem na direção do movimento da roda do carro de pelotização. Além desses, não foram encontrados outros tipos de defeitos significativos que pudessem comprometer o desempenho dos trilhos.

Figura 4: (a) Vista geral da superfície de rolagem do trilho; (b) Ampliação destacando as escamas produzidas pelo rolamento.

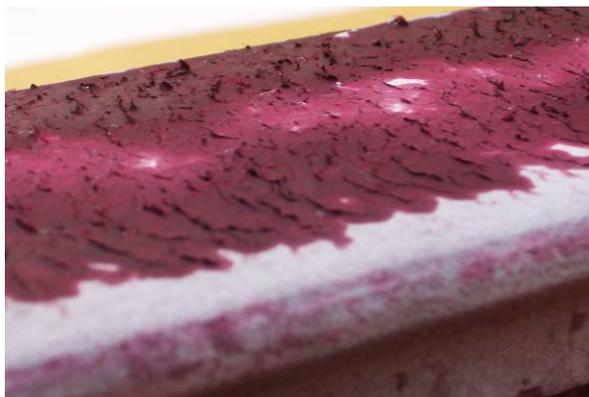
A Figura 5 revela mais adequadamente a morfologia das escamas vistas na Figura 4.

Figura 5 - Escamas reveladas e destacadas por líquido penetrante.

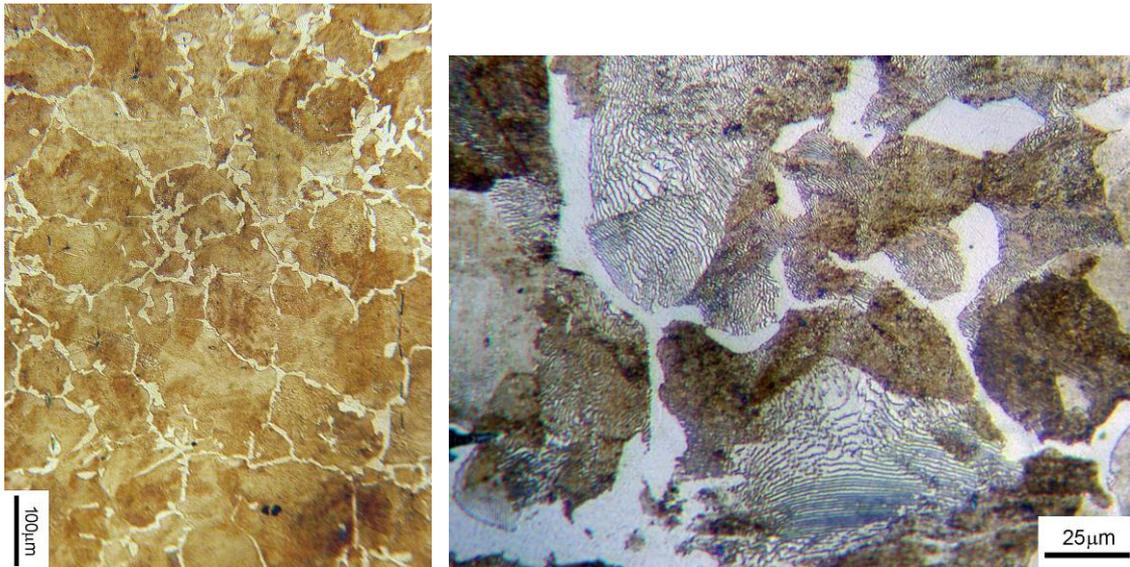
A Figura 6, relativa ao plano de observação metalográfica LT, correspondente ao de desgaste do trilho, mostra uma microestrutura de grãos perlíticos grosseiros (até 150 μm de diâmetro) de formato aproximadamente equiaxial, cercados por ferrita pró-eutetóide.

Figura 6 - Microestrutura típica do plano de desgaste do trilho. Plano LT, ataque Nital 1%.

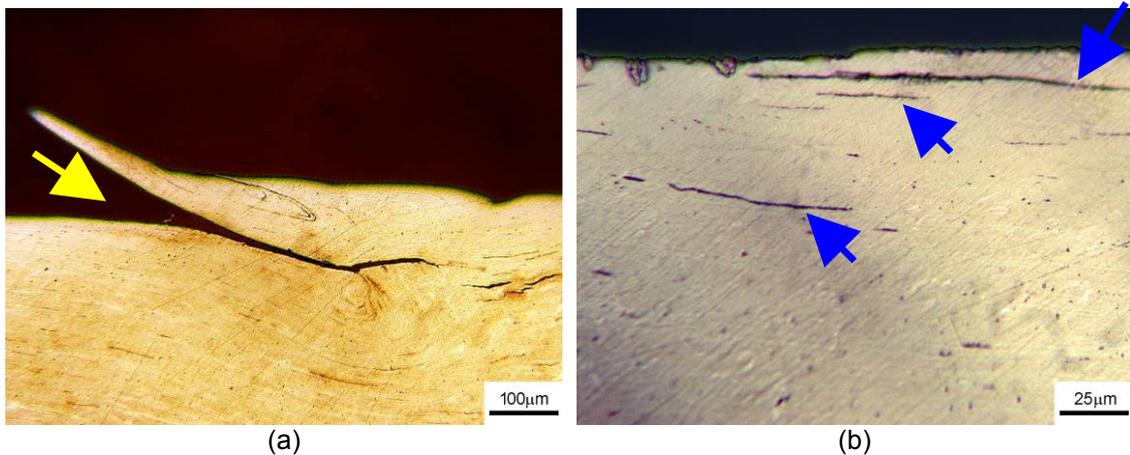
Trincas sub-superficiais, paralelas ao plano de desgaste LT, são claramente evidenciadas na Figura 7. Verifica-se que as mesmas nucleiam predominantemente junto às bandas de ferrita, fase mais mole do aço, e, portanto, apresenta menor limite de resistência à fadiga. Entretanto, apesar do baixo teor de enxofre do aço em questão (Tabela 1), a possibilidade de nucleação de trincas junto a sulfetos deformados pelo rolamento também não pode ser descartada.

Figura 7 - (a) Típica microtrinca paralela à superfície de desgaste do trilho; (b) Trincas sub-superficiais que ainda não afloraram a superfície de desgaste. Plano TS, sem ataque.

Conclui-se que o descamamento devido ao processo cíclico de rolamento e o mecanismo básico de perda de massa do trilho. Essencialmente, a pressão de contato da roda reduz progressivamente a espessura da extremidade das escamas (Figura 7a) resultando em fraturas seqüenciais que reduzem seu comprimento. Este processo expõe o material abaixo ao contato direto com a roda e assim sucessivamente. Adicionalmente, a presença de partículas de minério, muito mais duras que o metal do componente, no contato roda-trilho auxilia na perda de massa das escamas por meio de desgaste abrasivo.

- Utilizar um material de maior dureza, com maior teor de carbono, e maior pureza, com menor teor de enxofre;
- Aumentar a área de contato entre roda e trilho, adotando-se trilhos de maior bitola e/ou aumentar o raio da roda, para reduzir a elevada pressão de contato estimada analiticamente.

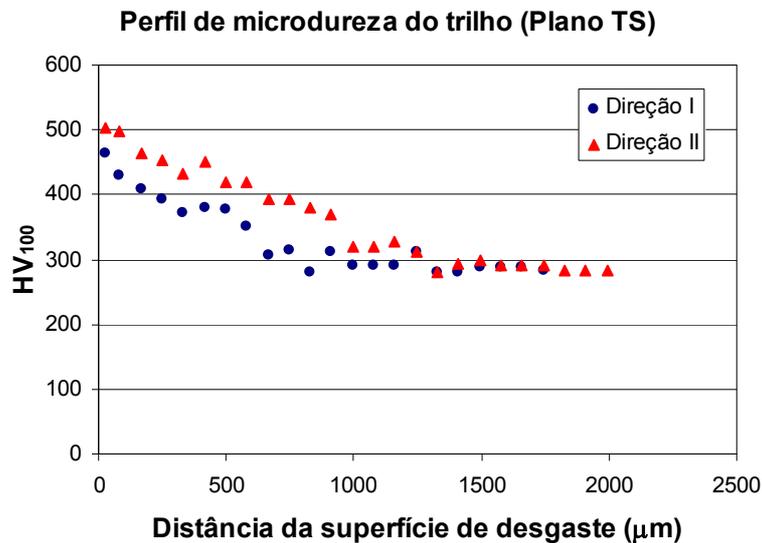
A Figura 8 plota o perfil de microdureza Vickers com massa de 100 g, próximo a superfície de desgaste, ao longo do plano metalográfico TS. Observa-se que a dureza diminui à medida que se afasta da superfície de desgaste, indicando que o material se apresenta encruado nas proximidades da superfície de contato com a roda do carro. A camada efetivamente encruada possui cerca de 1 mm de espessura.

Figura 8: Perfil de microdureza Vickers obtido no plano TS do trilho investigado.

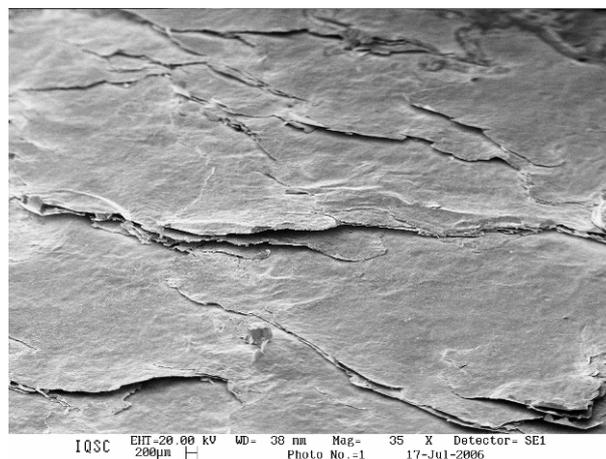
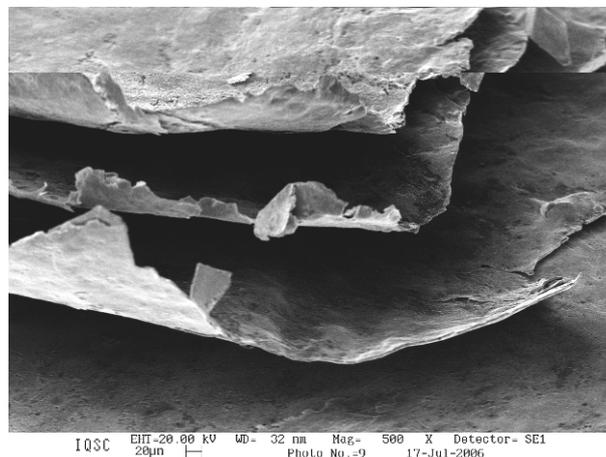
A Figura 9 mostra nitidamente a formação das escamas superficiais sucessivas e fragmentação das suas extremidades que causam a perda progressiva de massa do trilho. Medições indicam que a espessura das camadas na borda é da ordem de 10 μm .

Figura 9 - (a) Imagem obtida por MEV da superfície de desgaste do trilho (boleado); (b) Ampliação.

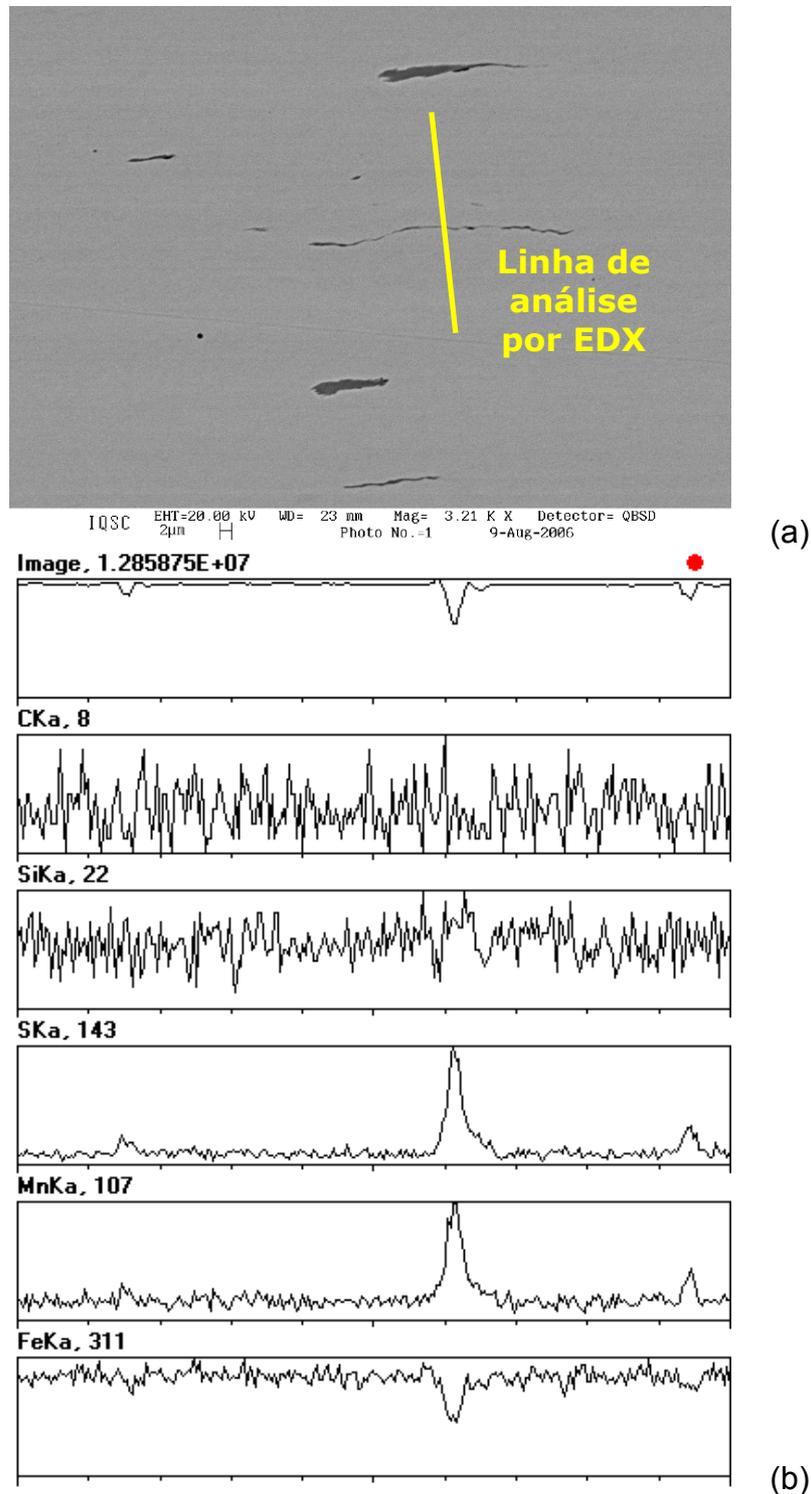
A Figura 10 confirma, em micro-análise por EDX realizada a longo do plano TS, a suspeita inicial, via microscopia óptica, de que sulfetos de manganês, MnS, deformados pelo processo de rolamento, poderiam originar as trincas sub-superficiais paralelas ao plano de rolamento. Em geral, o MnS, um composto intermetálico, possui um formato globular que sob condições de carregamento não é capaz de concentrar altos níveis de tensão. Entretanto, uma estrutura acicular, tal como a apresentada pelos sulfetos deformados da Figura 9a, apresenta, quando sob

a imposição de um carregamento mecânico externo, a habilidade de concentrar e intensificar localmente os níveis de tensão trativa (cisalhante internas), favorecendo assim a nucleação e a propagação de microtrincas, em especial sob carregamento cíclico (fadiga).

Figura 10: Análise por EDX linear de uma amostra metalográfica do trilho segundo o plano TS. (a) Vista dos sulfetos; (b) Picos de absorção destacados dos elementos S e Mn.
