ANÁLISE DE FALHA DO UM PINHÃO Z 18 DASH 9

FAILURE ANALYSIS IN THE Z 18 DASH 9 PINION

¹ Contribuição técnica ao 65º Congresso Anual da ABM, 26 a 30 de julho de 2010, Rio de Janeiro, RJ, Brasil.

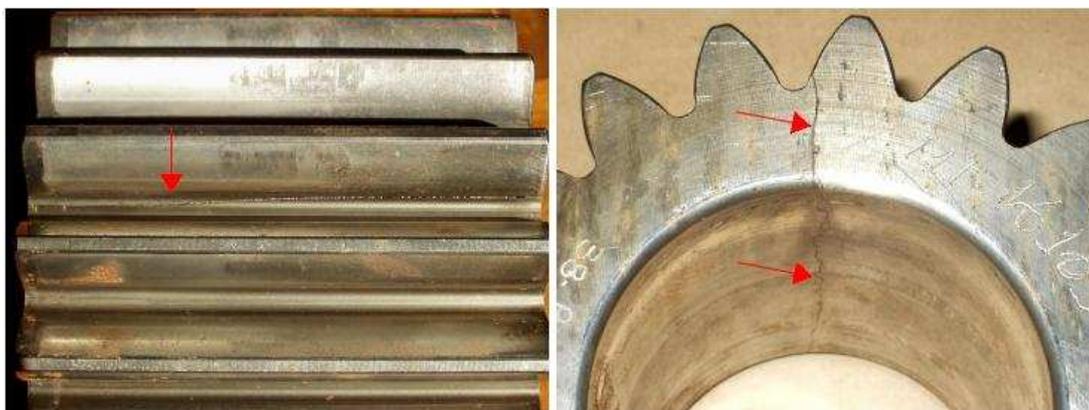
Conforme se pode observar na Figura 1, o pinhão apresenta um trinca longitudinal, ao longo da raiz de um dos dentes, atravessando por completo o corpo do pinhão. Não foram observadas marcas de *pitting* ou outras marcas de dano significativo sobre a superfície dos dentes ou sobre o corpo da engrenagem.

Figura 1. Detalhes da trinca (setas) no pinhão.

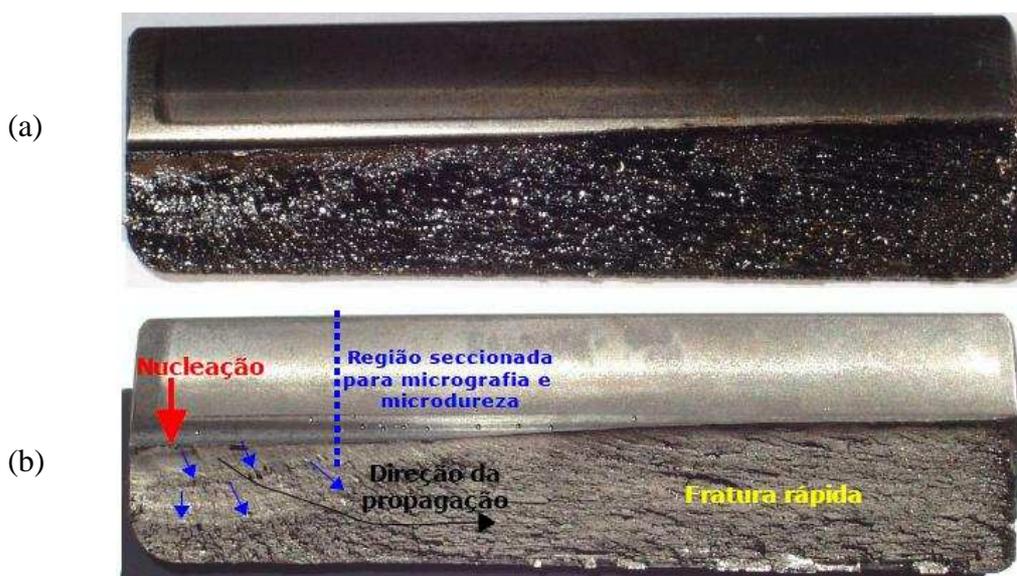
Após o seccionamento do pinhão, foi possível observar que a superfície de fratura (Figura 2a) se encontrava impregnada de graxa de lubrificação, infiltrada durante a operação do equipamento. Após a limpeza, Figura 2b, observa-se claramente o sítio de nucleação da trinca, próximo a uma das laterais do pinhão, junto à raiz do dente, e diversas “marcas de praia” irradiando a partir do ponto de nucleação. As “marcas de praia” são uma das características marcantes do processo de propagação de trinca por fadiga, formando-se devido a paradas momentâneas da trinca devido a interrupções da aplicação de carga. À direita da fratura, observa-se a região de fratura rápida catastrófica.

Figura 2. Superfície de fratura do pinhão: (a) antes da limpeza e (b) após a limpeza.

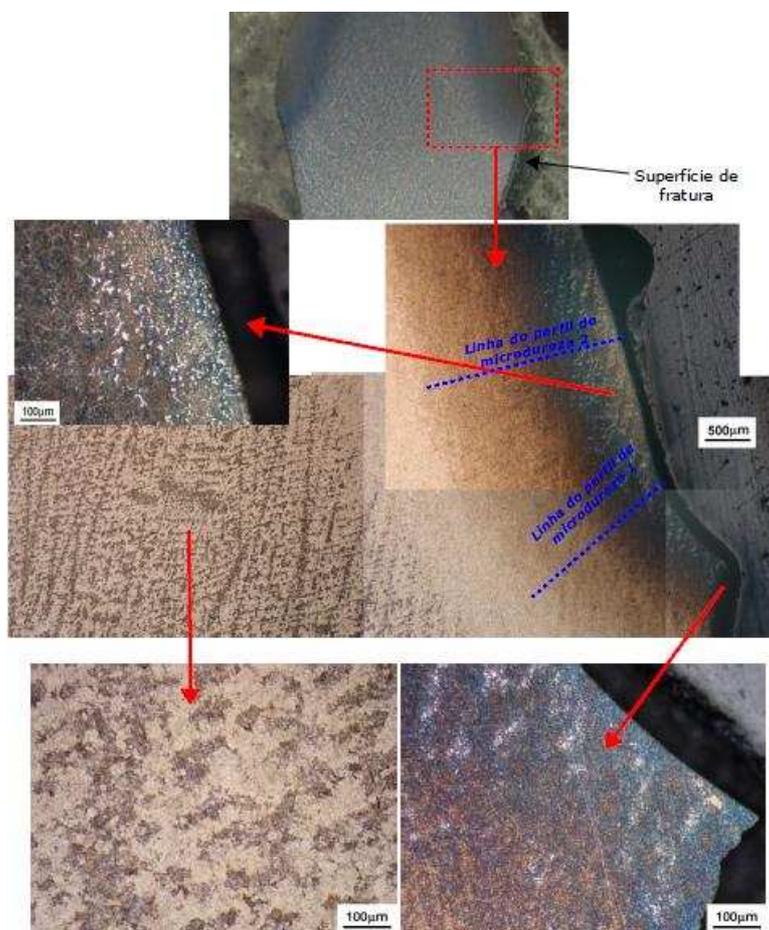
A análise micrográfica óptica (Figura 3) mostra uma microestrutura martensítica, com a presença de algumas regiões de austenita retida (regiões brancas), próximo à superfície. A camada cementada apresenta espessura uniforme ao longo da seção do dente. A presença excessiva de austenita retida pode ser prejudicial às propriedades do material, uma vez que sob carregamento, ela tende a se transformar em martensita não-revenida pelo mecanismo de transformação induzida por plasticidade. A martensita não-revenida é extremamente dura e frágil, podendo originar trincas no material. O núcleo do dente apresenta uma microestrutura dendrítica de martensita revenida (regiões claras) e bainita grosseira (regiões escuras). Durante a solidificação da peça, formam-se dendritas primárias que segregam solutos e impurezas para os espaçamentos interdendríticos. Desta forma, caso não haja tratamento de homogeneização adequado, formam-se bandas

microestruturais com composições químicas localmente diferentes, afetando a temperabilidade do material.

Consequentemente, as regiões mais pobres em elementos de liga (dendritas) têm temperabilidade mais baixa, formando bainita grosseira e/ou ferrita Widmanstätten, e, portanto com menor dureza. As regiões mais ricas em soluto, incluindo-se impurezas, possuem temperabilidade mais alta, formando microestruturas mais duras, compostas de bainita e/ou martensita.

Figura 3. Micrografia óptica da amostra 09-0167.

- Reavaliar os processos de tratamentos térmico e termomecânico para se obter uma maior homogeneização química e microestrutural do material.

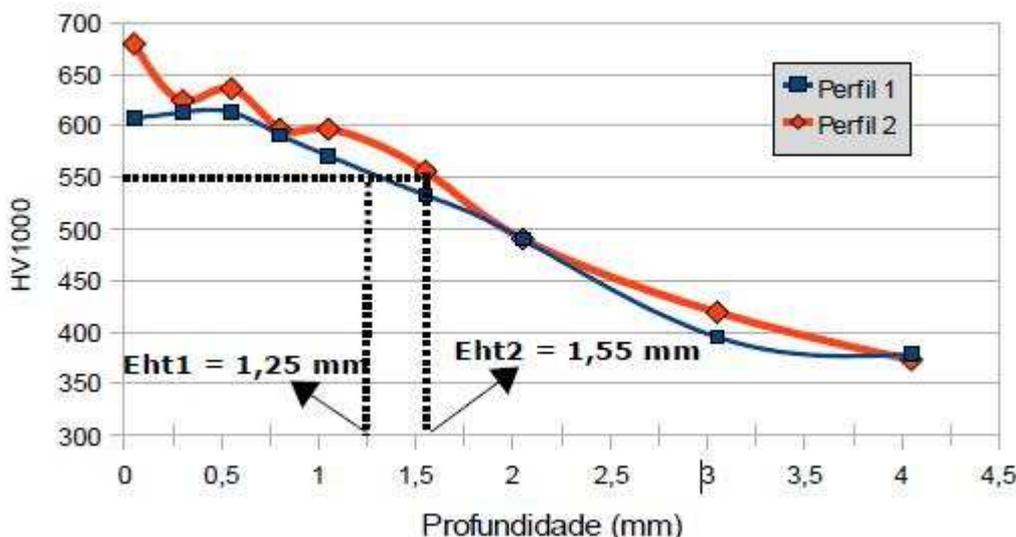
Os perfis de microdureza medidos a partir da superfície do dente, próximo à região de fratura (perfil 1) e mais ao alto, no flanco do dente (perfil 2), são apresentados na Figura 4.

A profundidade medida da camada tratada (Eht) é de 1,25 mm para a região próxima à fratura e de 1,55 mm no flanco do dente. De acordo com a norma DIN 50190-2, o valor de Eht corresponde à profundidade onde a dureza de 550HV1000 (52,3 HRC) é atingida.

O valor obtido para a região próxima à fratura, portanto, está um pouco abaixo da faixa especificada no desenho do pinhão, que impõe uma profundidade de camada cementada entre 1,38mm e 1,85mm após a retífica. Entretanto, no flanco do dente, a profundidade de camada está dentro dos valores especificados.

Figura 4. Perfis de microdureza nas proximidades da fratura.

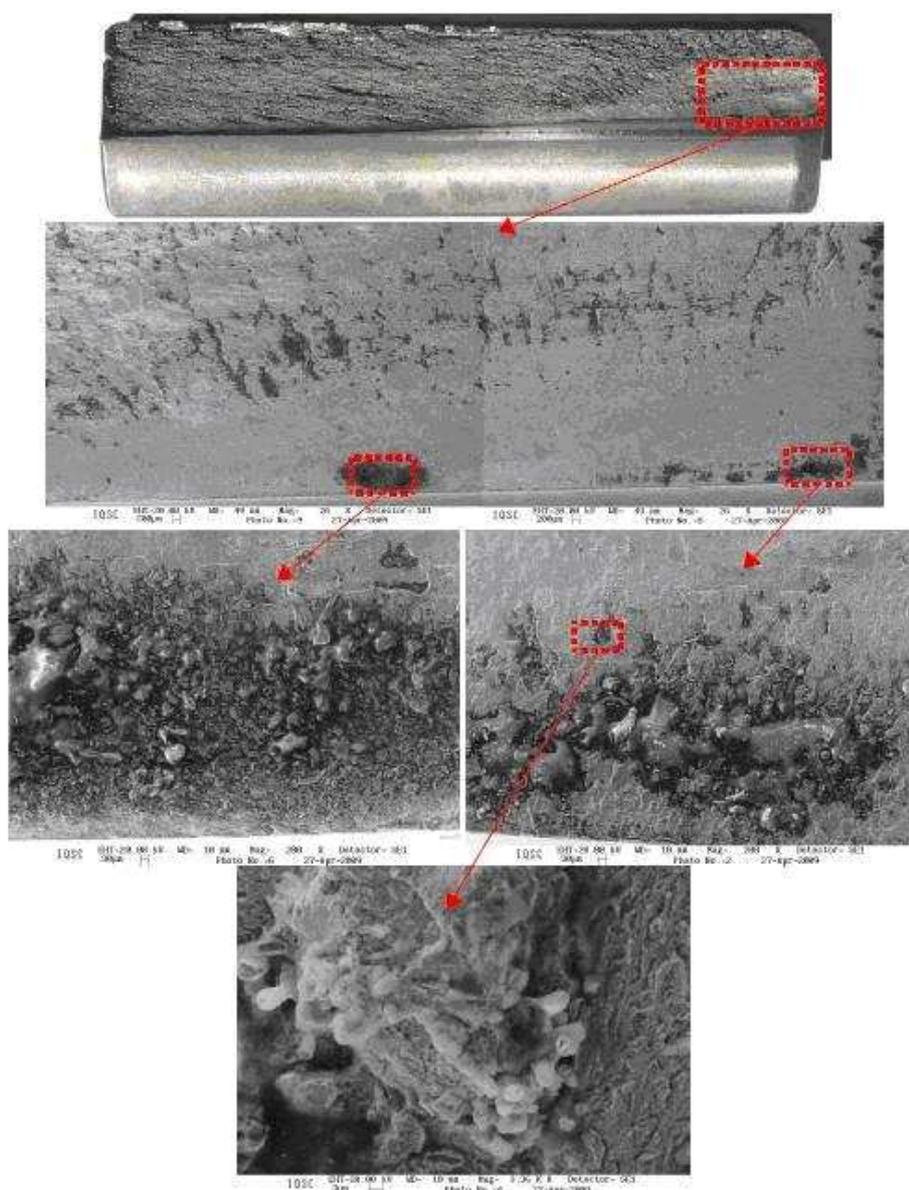
A análise fractográfica por microscopia eletrônica de varredura mostra a presença de estruturas dendríticas expostas, indicando a presença de defeitos de fundição (regiões mais escuras) junto ao sítio de nucleação. Tais defeitos atuam como fortes concentradores de tensão, sendo os principais responsáveis pela nucleação da trinca de fadiga no pinhão.

Figura 5. Análise fractográfica.

- Minimizar a presença de defeitos de fundição;
