ANÁLISE DE FALHA E ESTUDO COMPARATIVO DE PARAFUSO PRISIONEIRO DE COMPRESSOR ALTERNATIVO ¹

FAILURE ANALYSIS AND COMPARATIVE STUDY OF STUD BOLT OF ALTERNATIVE COMPRESSOR

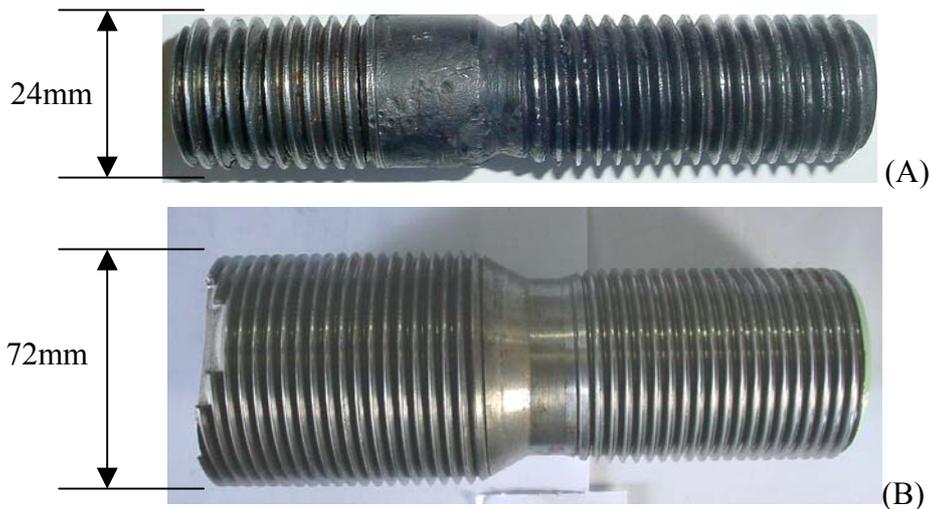
Foram estudados dois parafusos fraturados em serviço. Um parafuso do caso A e outro do caso B. O prisioneiro do caso A apresentava uma trinca já em estado de propagação. O parafuso do caso B apresentou fratura completa da secção resistente.

Figura 2 – Ilustração das amostras como recebidas para a análise de falha.

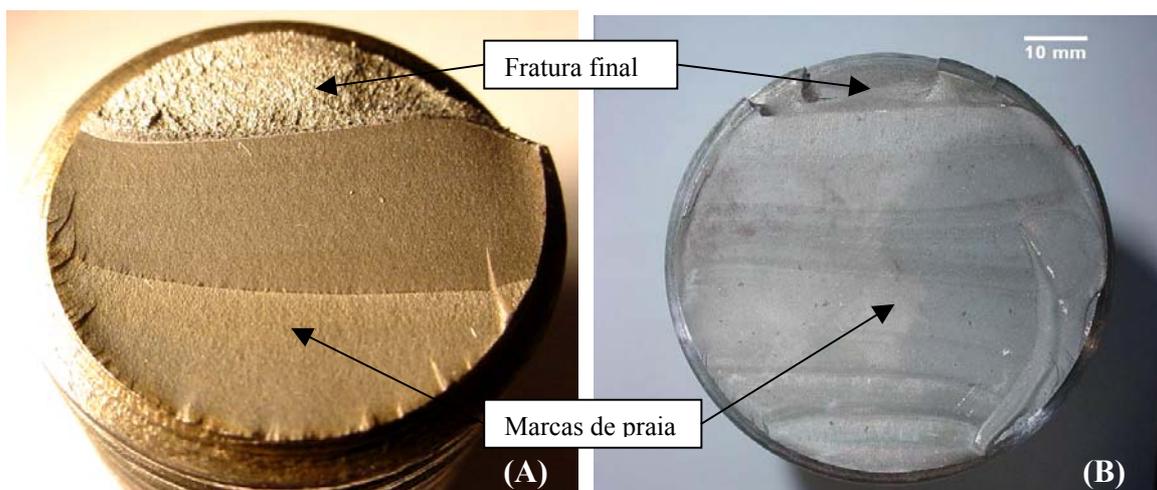
O estudo da superfície de fratura consistiu em documentação fotográfica, identificação dos pontos de início da falha e estudo dos mecanismos de fratura. A observação visual da fratura indicou ruptura por fadiga evidenciada por uma superfície de fratura lisa, conforme mostra ambos os casos na Figura 2.

Conforme observada a morfologia da fratura, com uma grande região de propagação em relação à ruptura final e as marcas de praia concêntricas à região de início indica que ambos os componente estavam sujeitos a baixas solicitações e alto ciclo de carregamento em flexão repetida. O ponto de início da falha coincide com a raiz do primeiro filete carregado da rosca. A Figura 3 mostra fotografias em lupa com detalhes da região, onde é possível verificar a ocorrência de marcas de usinagem junto aos filetes.

Figura 2 - Macrografia mostrando a superfície de fratura dos parafusos prisioneiros.

Conforme análise de falha realizada no parafuso prisioneiro do pré-compressor – caso A, o componente rompeu por fadiga, nucleado em escamas no fundo do primeiro filete carregado originadas por processo de usinagem grosseiro. O parafuso do hiper-compressor – caso B, apresenta uma superfície de fratura que indica falha por fadiga, nucleada também na raiz do primeiro filete de rosca obtido por processo de usinagem.

Uma sugestão para melhoria do desempenho do componente é a realização de laminação da rosca posteriormente ao tratamento térmico, o qual foi avaliado e aplicado no caso do pré-compressor – caso A.^[1] O processo de roletamento das

rosca é recomendado em parafusos tirantes que sejam partes de sistemas sujeitos à vibração ou solicitações cíclicas. A utilização de usinagem deixa os filetes de rosca mais suscetíveis a defeitos como cantos vivos, descontinuidades e pequenos raios na raiz dos filetes, fatores estes que contribuem para a concentração de tensão. O roletamento das rosca, por outro lado, aumenta a resistência à iniciação da trinca de fadiga, principalmente quando realizado após a etapa de tratamento térmico do componente, induzindo tensões residuais compressivas junto à superfície.^[1-3]

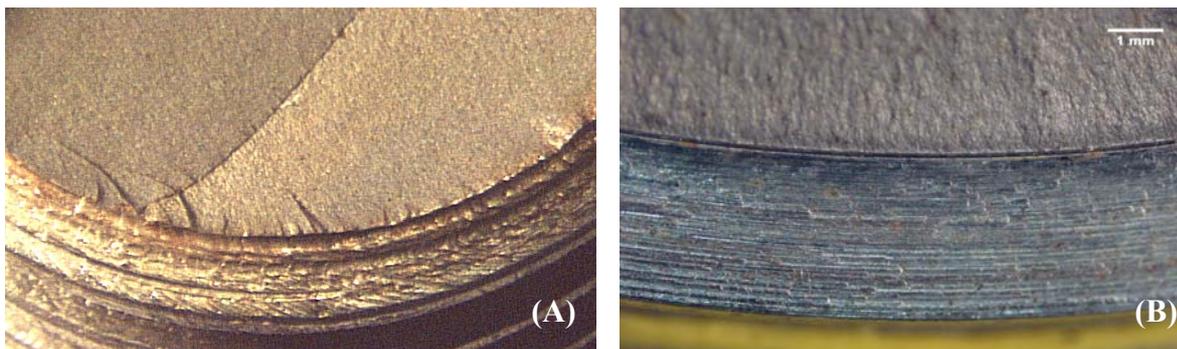
Os pontos de início da falha encontram-se no fundo do filete de rosca. Nesta região foram encontradas diversas trincas, nucleadas a partir de escamas encontradas nos filetes, como mostram com maior aumento as Figuras 3 e 4.

Figura 3 - Macrografia mostrando trincas originadas de escamas junto ao fundo dos filetes oriundas de processo de usinagem.

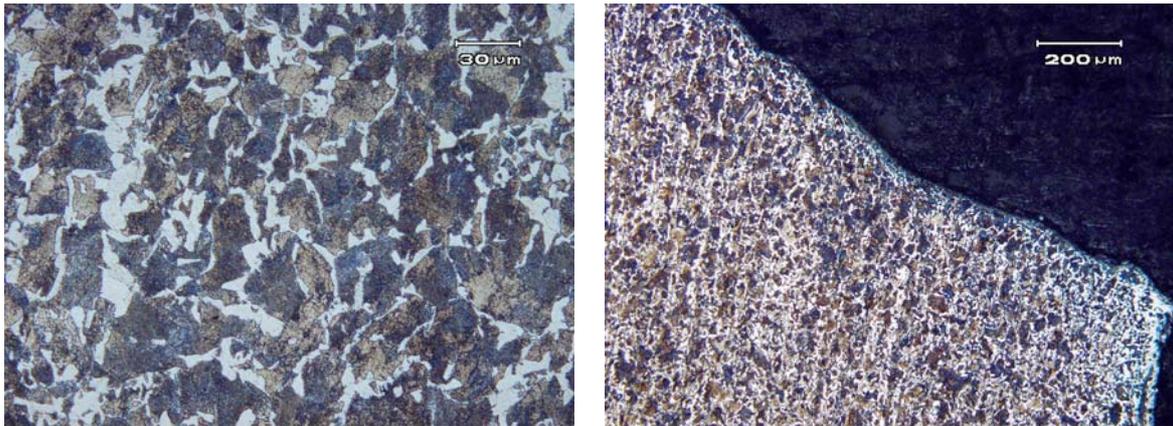
A microestrutura do parafuso do caso A apresentou-se formada por perlita e ferrita em contorno de grão, conforme mostra a Figura 4.

O material do parafuso do caso B possui microestrutura bainítica com ferrita livre, como mostra a Figura 5. Observa-se que ambos os casos a rosca do parafuso foi feita por usinagem e verificam-se descontinuidades, decorrentes deste processo, junto à raiz dos filetes (Figuras 4 e 5).

Figura 4 – Micrografia mostrando a superfície de fratura e a microestrutura formada por perlita e ferrita. Caso A.

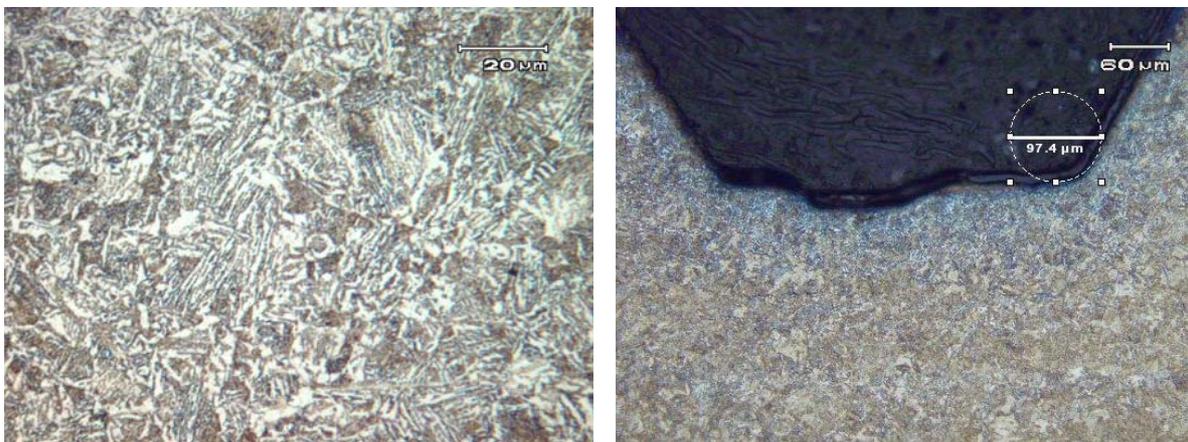
Figura 5 - Micrografia do parafuso analisado. À esquerda, detalhe da microestrutura bainítica superior com ferrita livre. À direita, observa-se um raio de concordância efetivo pequeno, na ordem de 0,05mm. Caso B.
