ANÁLISE DE FALHA EM BARRA DE DIREÇÃO ¹

Rafael Walter Müller²
Vinícius Milani Santos³
Telmo Roberto Strohaecker⁴

¹ *Contribuição técnica ao 63º Congresso Anual da ABM, 28 de julho a 1º de agosto de 2008, Santos, SP, Brasil*

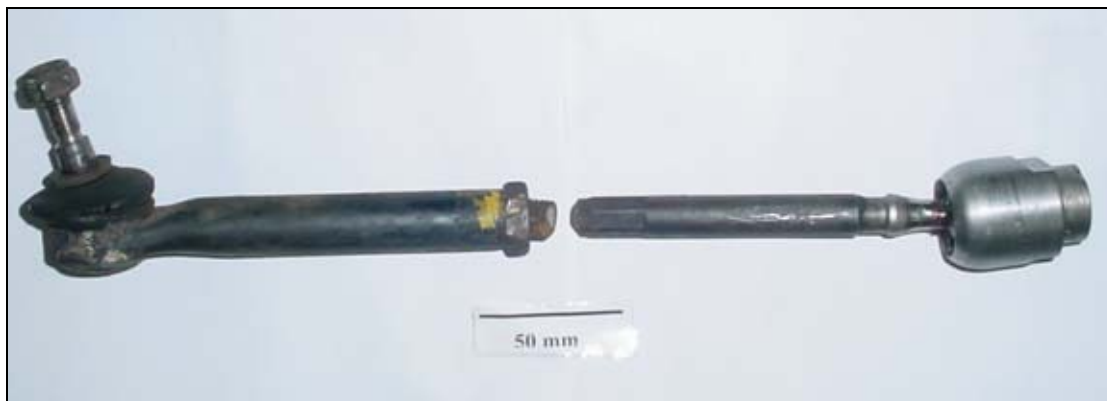
Figura 2 – Imagem em câmera digital mostrando a barra de direção conforme recebida para análise.

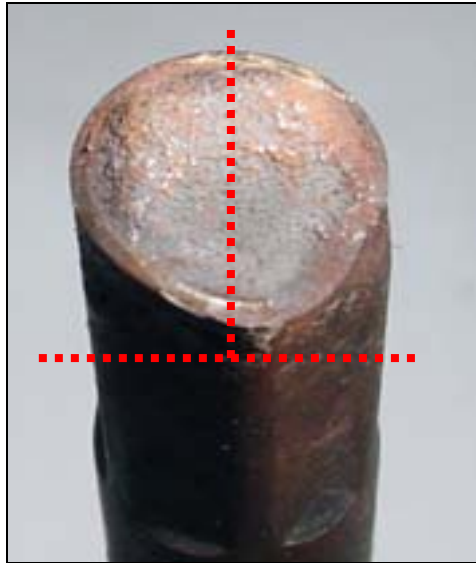
Figura 3 – Imagem em lupa de baixo aumento apresentando o local onde a amostra foi retirada para análise metalográfica.

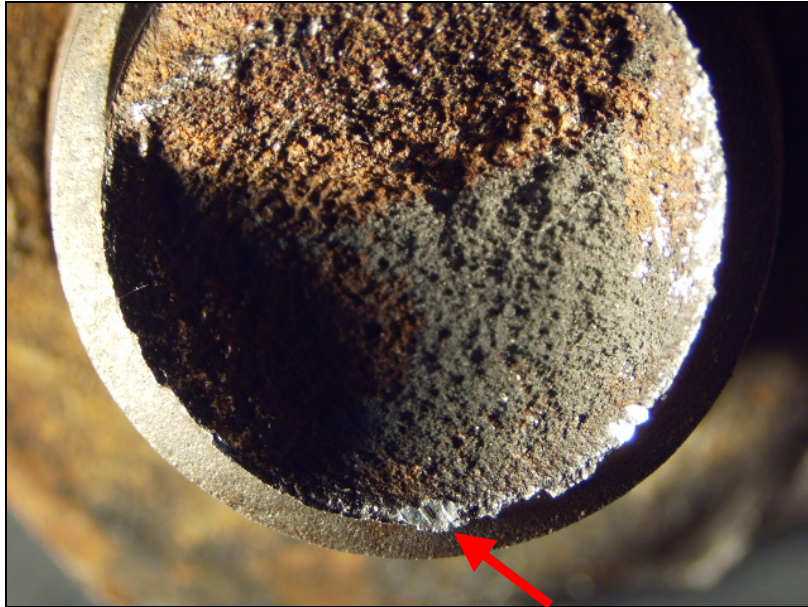
Em lupa de baixo aumento, foi feito um registro fotográfico da superfície de falha, onde se constatou, conforme Figura 4, o ponto de início da falha. Foi observada, também, extensa deformação plástica por flexão antes da fratura e o início da falha no local onde o componente sofreu maior esforço positivo, conforme Figura 5. Na região oposta ao início, a que sofreu o maior esforço negativo devido à flexão, ocorreu o esmagamento e o rompimento longitudinal dos filetes (Figura 6). As Figuras 7 mostram as fractografias da amostra apresentando coalescimento de microcavidades (dimples) na superfície da falha.

Figura 4 – Imagem em lupa de baixo aumento mostrando a região da falha. A seta indica o início da fratura.

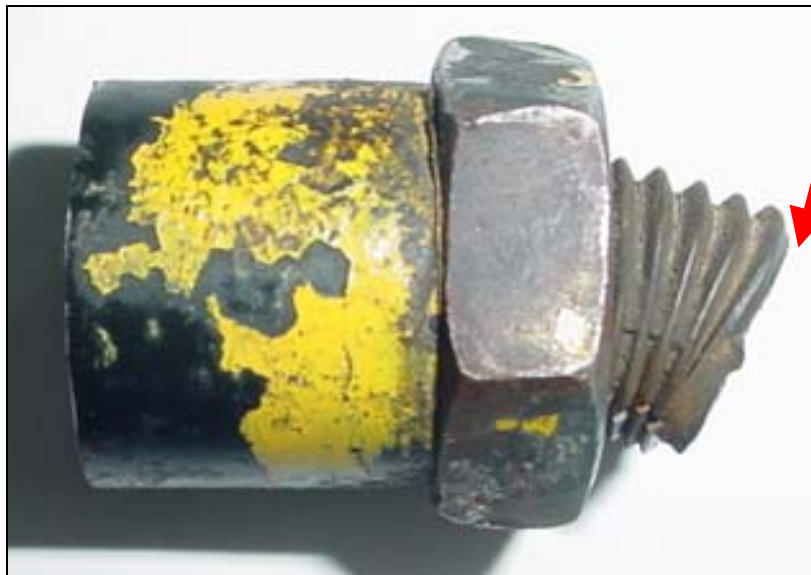
Figura 5 – Imagem em câmera digital mostrando extensa deformação plástica do componente. A seta vermelha indica o local de início da falha

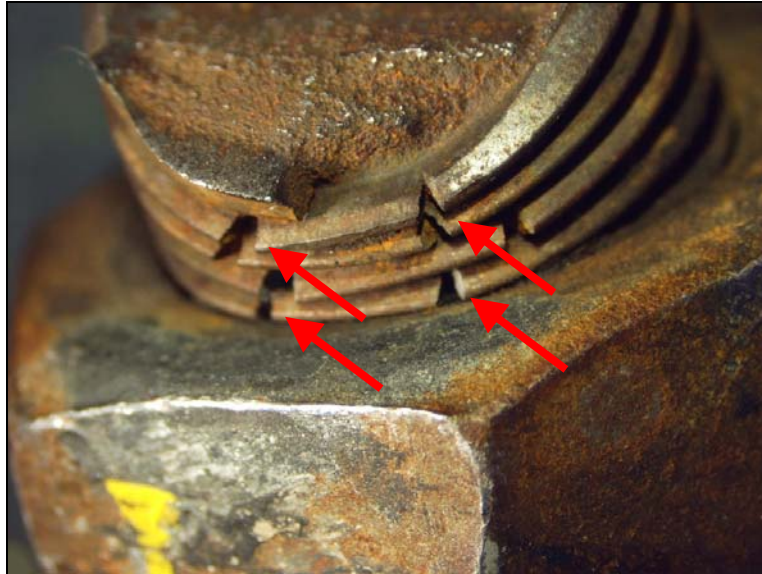
Figura 6 – Imagem em lupa de baixo aumento apresentando amassamento e rompimento dos filetes no lado oposto ao início da fratura, devido à compressão.

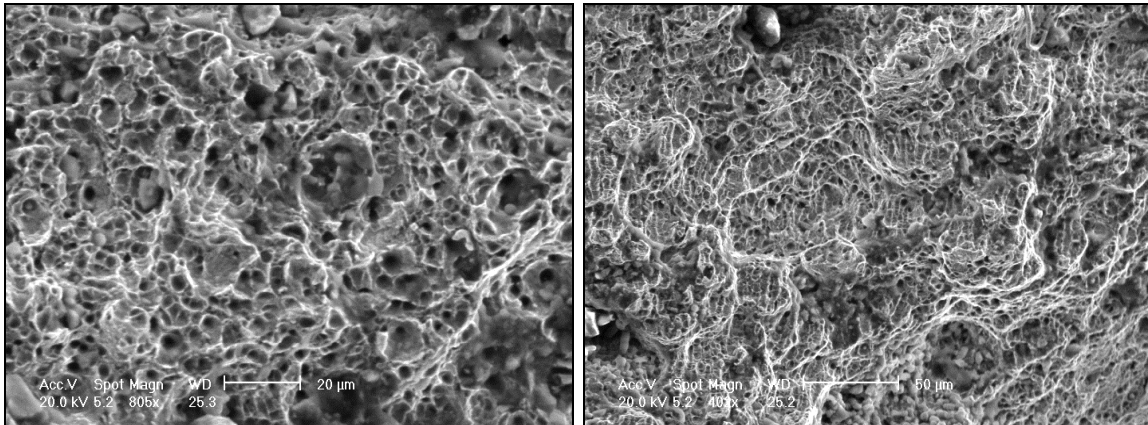
Figuras 7 – Fractografias mostrando coalescimento de microcavidades (dimples) na superfície da fratura.

Nas fractografias obtidas no MEV observou-se coalescimento de microcavidades (dimples) caracterizando mecanismo de fratura dúctil, típica de sobrecarga de um componente.

As fotografias obtidas em lupa de baixo aumento não revelaram a presença de falha por fadiga e sim de fratura dúctil. As fractografias mostraram coalescimento de microcavidades (dimples) caracterizando mecanismo de fratura dúctil, típica de sobrecarga de um componente.

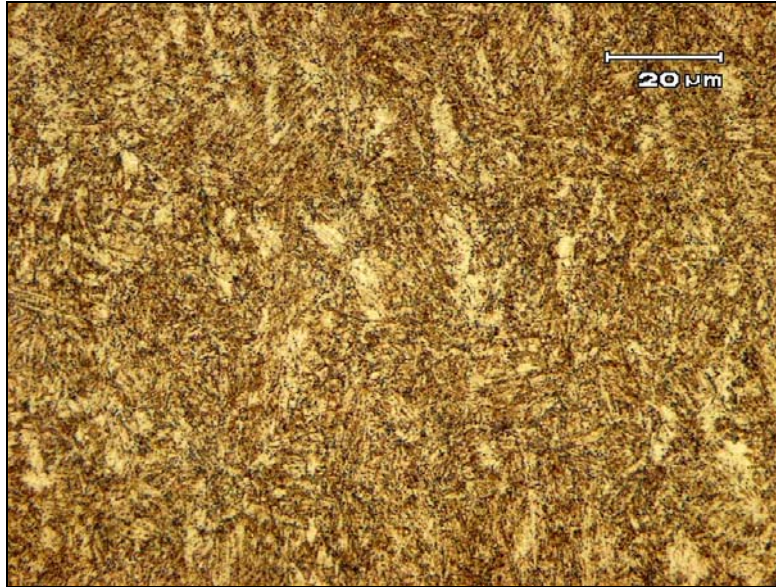
A Figura 8 mostra a região do núcleo da amostra apresentando microestrutura martensítica. A amostra apresentou ainda a presença de uma trinca superficial, conforme Figura 9.

Figura 8 – Micrografia no núcleo da amostra, no sentido longitudinal, mostrando microestrutura martensítica. Ataque: Nital 2%.

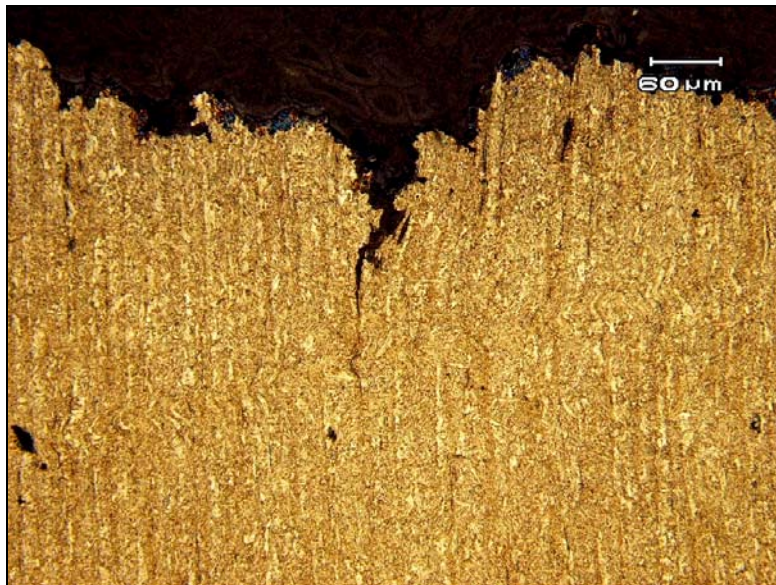
Figura 9 – Micrografia do núcleo da amostra, no sentido longitudinal, mostrando trinca superficial e estrutura martensítica. Ataque: Nital 2%.

O material do componente trata-se de um aço baixa-liga, com microestrutura martensítica. Foi também constatado um trinca superficial ao sentido longitudinal da amostra.

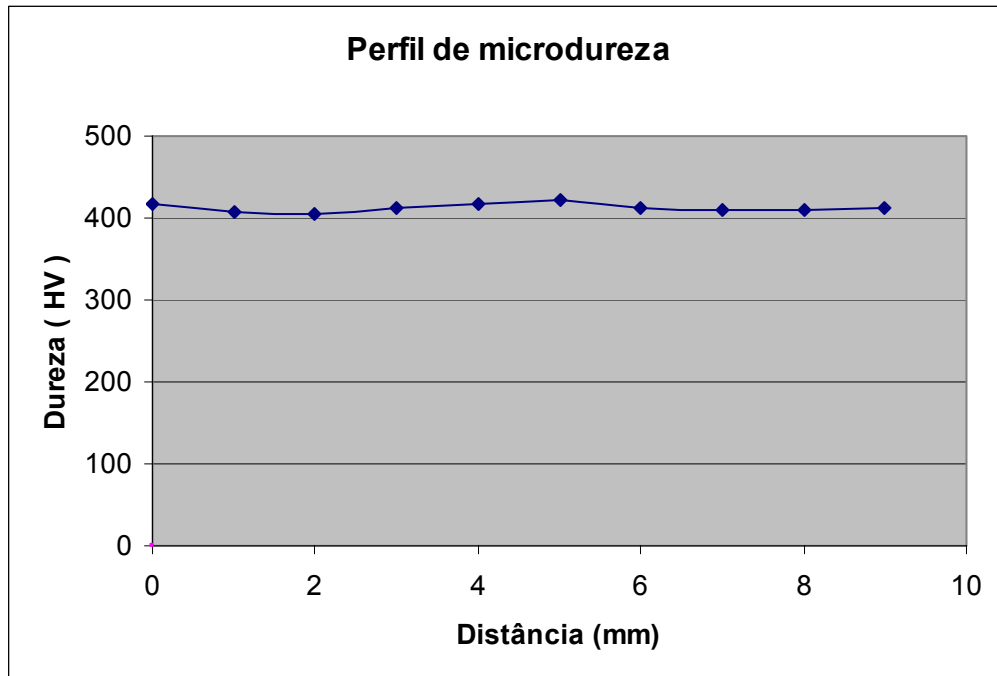
Foram realizadas 10 medições de microdureza ao longo da amostra. A média das medições foi de aproximadamente 410 HV, conforme Figura 10.

Figura 10 – Resultado das microdurezas realizadas na amostra.
