# ANÁLISE DE FALHA EM CONJUNTO DE ENGRENAGENS<sup>1</sup>

Este trabalho apresenta a análise de falha de um sistema diferencial, de um caminhão, que veio a falhar em serviço. O objetivo da análise é entender as causas que levaram o sistema ao colapso a fim de prevenir novas falhas similares.

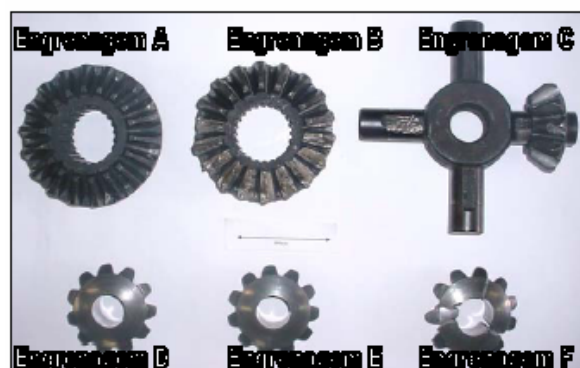
A Figura 2 mostra o conjunto de engrenagens analisado bem como a identificação realizada. Na análise visual foi observada uma grande quantidade de trincas em todos os componentes (Figura 3) e um acabamento grosseiro dos dentes típico de uma superfície bruta de cementação (Figura 4), ou seja, sem usinagem ou retificação após o tratamento térmico. Observou-se que a engrenagem B apresentava uma morfologia de falha bastante diferente das demais (Figura 5-A). Em análise detalhada da engrenagem B em lupa de baixo aumento, foi possível observar um padrão de regiões nos dentes não arrancados com superfícies características de materiais que sofrem processo de fadiga (Figura 5-E) e outra região de fadiga em um dos dentes arrancados (Figura 5-D). Foi observado também um lascamento em uma das paredes dos dentes não arrancados (Figura 5-B). As trincas observadas nas outras engrenagens são características de materiais que sofrem ruptura estática, causadas por sobrecarga quando o sistema entrou em colapso (Figura 5-C). Estas evidências atraíram a concentração da análise para a engrenagem B.

Figura 2. Imagem mostrando conjunto de engrenagens analisado

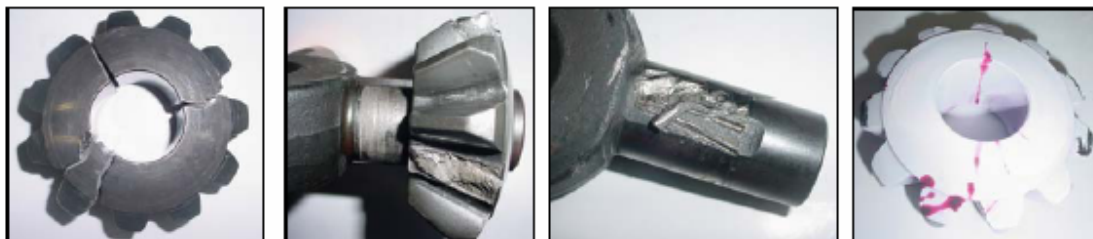
**Figura 3.** Macrografias mostrando grande quantidade de trincas observadas nos componentes. Macrografia extrema à direita mostra o componente analisado por técnica de líquido penetrante.

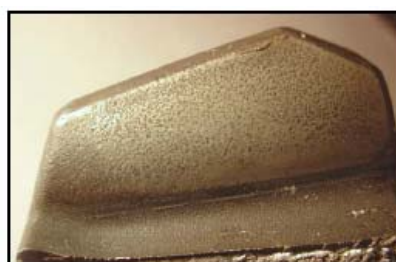
**Figura 4.** Imagem mostrando acabamento grosseiro típico de superfícies brutas da cementação. A parte brilhosa deve-se ao contato dos dentes em serviço.

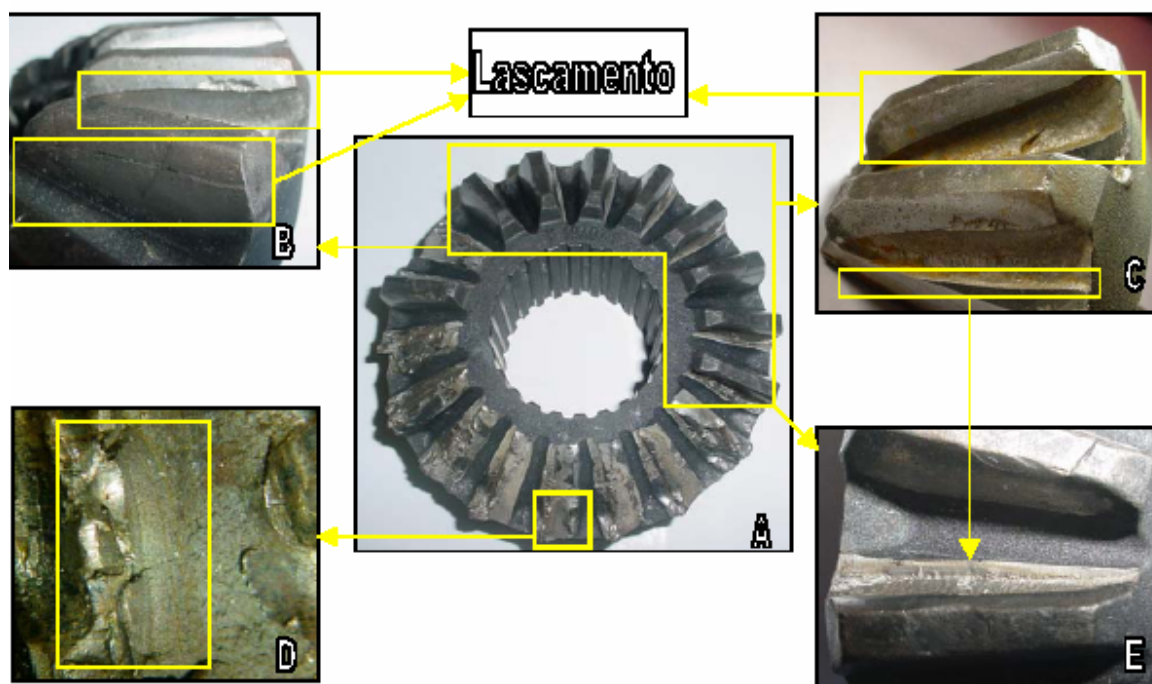
**Figura 5.** Imagem A mostrando a engrenagem B que apresentou morfologia de falha diferenciada das demais. Imagem B e C mostrando o lascamento. Nota-se que na imagem B a lasca ainda está presa ao dente. Imagem D mostrando uma frente de propagação de fadiga observada em um dos dentes arrancados. Imagem E mostrando frente de propagação de fadiga observada em todos os dentes não arrancados.

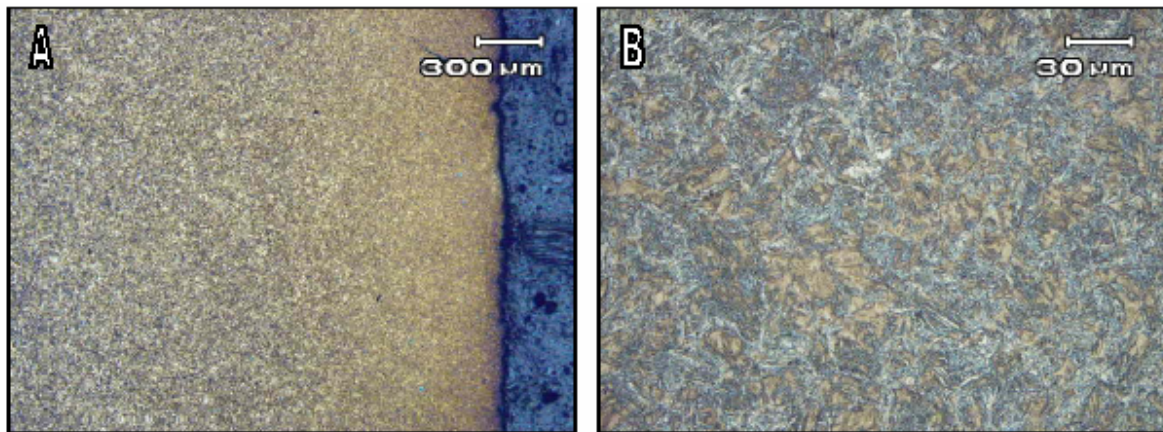
Foi observada a presença de uma camada cementada na amostra (Figura 6-A). A microestrutura observada é constituída de martensita revenida (Figura 6-B) e constatou-se a presença de austenita retida na superfície da peça (Figura 7).

**Figura 6.** Micrografia A mostrando camada cementada observada. Micrografia B, obtida do núcleo do dente, mostrando microestrutura formada por martensita revenida.

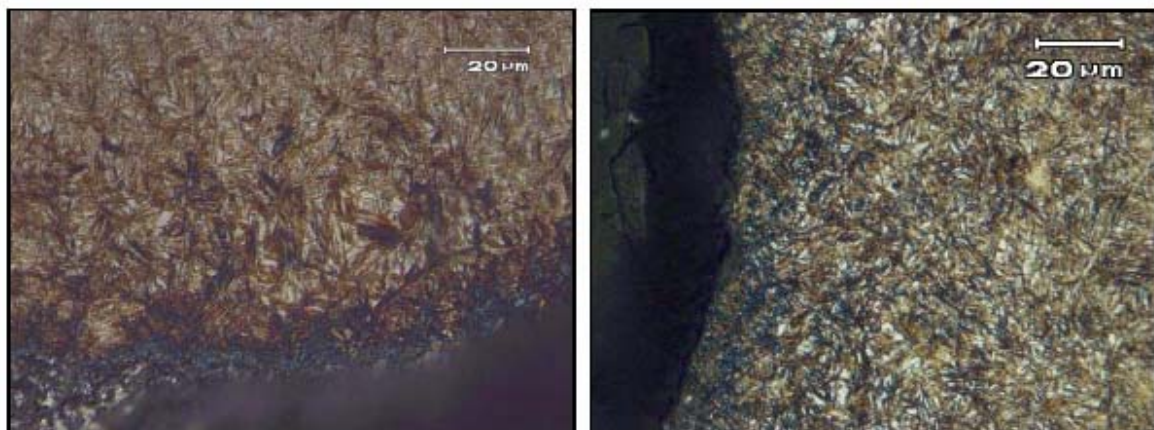
**Figura 7.** Micrografias mostrando presença de grande quantidade de austenita retida (fase branca) na camada cementada.

A presença de austenita retida na camada cementada, aliada com um desfavorável alinhamento das linhas de fluxo, foram fatores determinantes para a nucleação de trincas no flanco de alguns dentes da engrenagem B. A austenita é uma fase que apresenta baixas propriedades mecânicas e pode ser transformada em martensita por trabalho mecânico.<sup>(3)</sup> Esta transformação é prejudicial, pois ocorre um aumento de volume e a fase obtida é uma martensita não revenida, que apresenta grande fragilidade. A morfologia desfavorável das linhas de fluxo gera o alinhamento de segregação e regiões de anisotropia, que são direções favoráveis à propagação de trincas. O tipo de alinhamento encontrado indica que a peça foi conformada a partir de um tarugo que sofreu pouco trabalho mecânico.

A falha foi por fadiga nucleada no flanco dos dentes devido ao excesso de austenita retida do tratamento térmico.

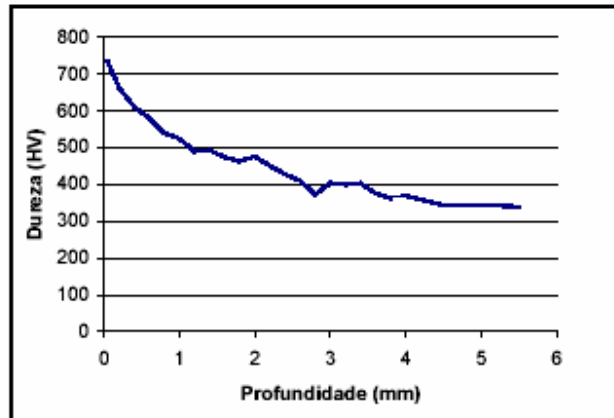
A mesma amostra utilizada para análise metalográfica foi usada para os ensaios de microdureza. Foi feito um perfil de dureza partindo-se do topo do dente em direção ao núcleo até a estabilização da dureza. O gráfico da Figura 8 mostra o resultado obtido. Observa-se uma dureza de superfície em torno de 730 HV e dureza de núcleo

em torno de 340 HV. Para uma dureza de limite de camada tomada como 500 HV, a profundidade de camada é em torno de 1,2 mm. Foram feitos também ensaios na superfície, perto do ponto de início da trinca, para averiguação de possíveis anormalidades de dureza, porém nada foi constatado. Para o ensaio utilizou-se escala Vickers de dureza e carga de 500gf.

**Figura 8.** Perfil de microdureza.

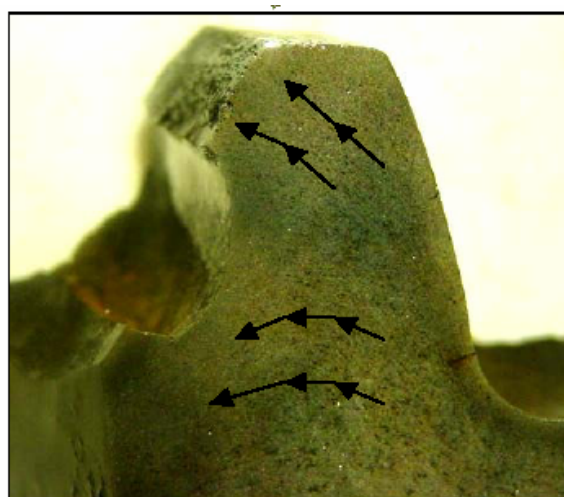
A análise foi realizada em uma amostra contendo seção transversal de dentes da engrenagem B. Para revelação das linhas de fluxo foi realizado ataque com reagente químico composto por água e ácido clorídrico em concentração de 10% do ácido. A Figura 8 mostra a morfologia das linhas observadas, indicando que a peça foi obtida a partir de um tarugo que sofreu pouco trabalho mecânico. Observamos também a tendência de ter se formado um fluxo assimétrico durante a deformação, o que poderia ocasionar dobras de forjamento.

**Figura 9.** Imagem mostrando revelação das linhas de fluxo. As setas indicam fluxo assimétrico

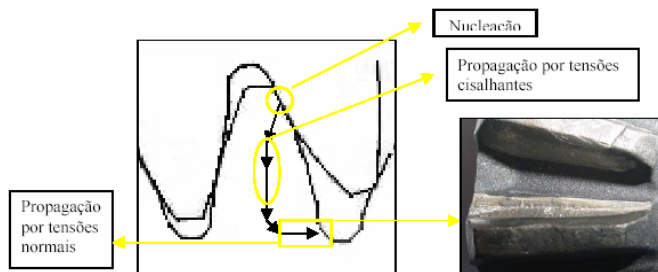
**Figura 11.** Esquema mostrando caminho percorrido pela trinca e fadiga observada em um dos dentes

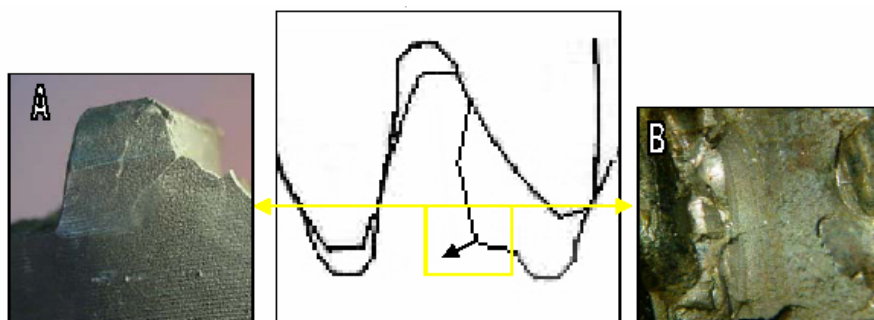
**Figura 12.** Após lascamento ocorre propagação por fadiga na região da raiz até a remoção do dente. Imagem A mostrando propagação da trinca. Imagem B mostrando fadiga observada em um dente arrancado.
