# ANÁLISE DE FALHA EM CUBO DE RODA DE UMA AERONAVE LEARJET<sup>(1)</sup>

# FAILURE ANALYSIS IN A WHEEL FROM A LEARJET PLANE

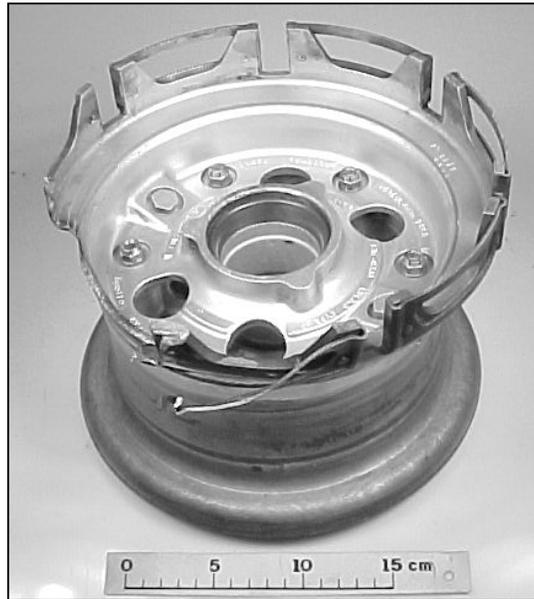
O cubo de roda fraturado pertencente à aeronave VU-35A pode ser visto na Figura 1. Nos exames visuais realizados, verificou-se que a fratura e sinais de atrito com o solo ocorreram no lado do freio conforme pode ser visto na Figura 2. A Figura 3 (A, B) mostra que ocorreu esmerilhamento do cubo, na região próxima a fratura.

**Figura 1.** Fotografia. Detalhe do cubo de roda. Observa-se que a fratura ocorreu no lado do freio.

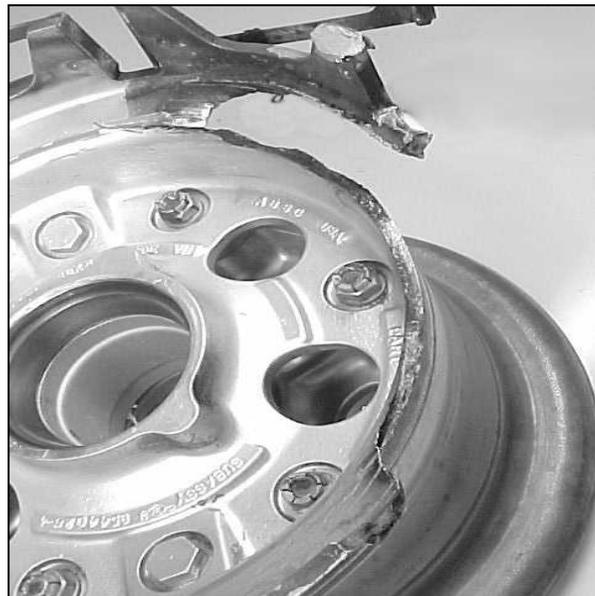
**Figura 2.** Detalhe da fratura.

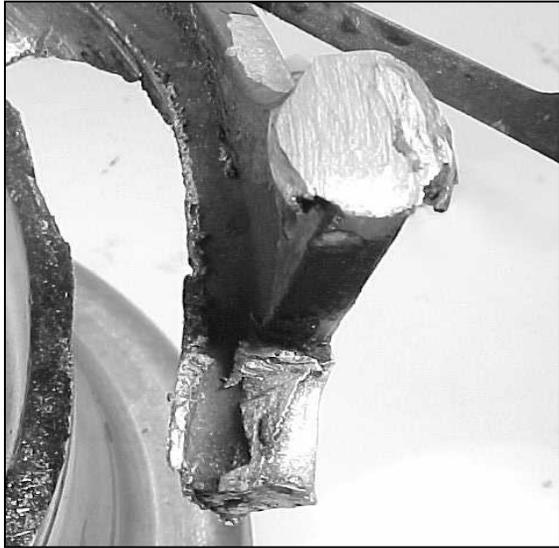
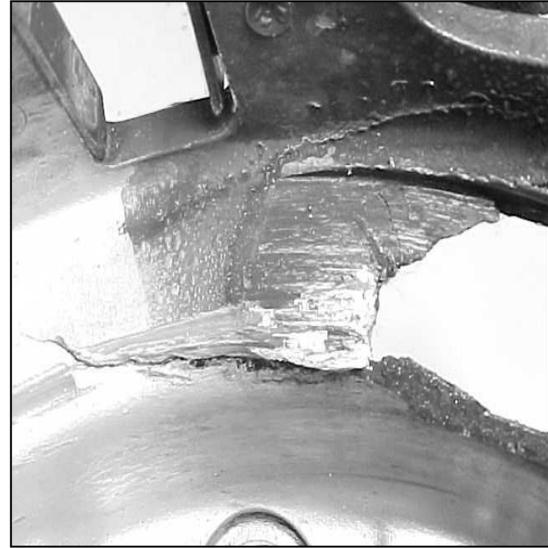
**Figura 3.** (A, B) – Fotografias. Região da fratura. Observa-se que ocorreu esmerilhamento do cubo, na região próxima a fratura.

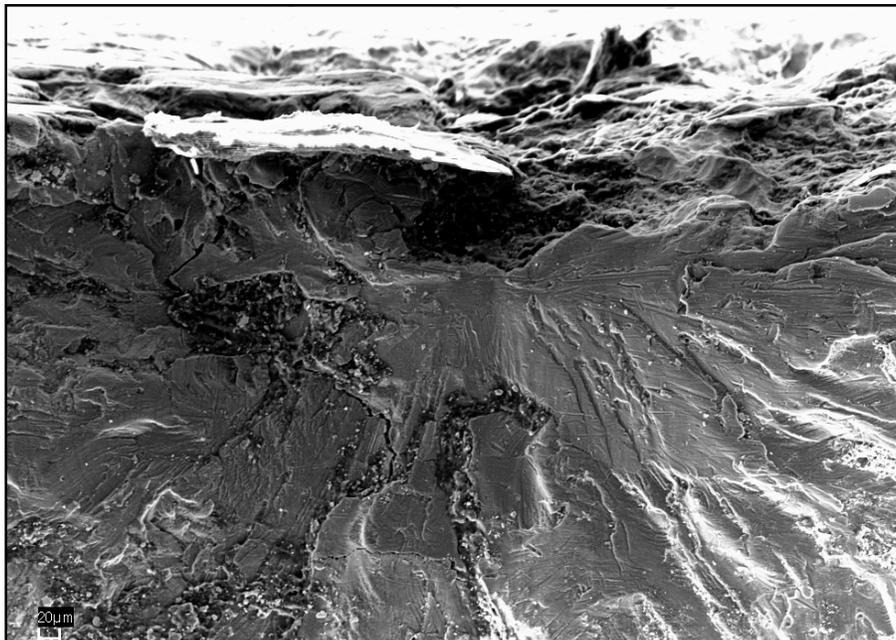
Os exames por microscopia eletrônica de varredura (MEV), realizados na superfície de fratura e na lateral interna da roda, mostraram estrias características de corrosão, Figura 4 e aspecto característico de fadiga conforme pode ser visto na Figura 7. Foi também observado corrosão na região contígua ao início da fratura (Figura 6) Nos exames metalográficos realizados na seção radial da roda, superfície interna, região de início de fratura, foram detectadas regiões de corrosão, Figura 7 (A,B,C,D,E).

**Figura 4.** Início da fratura que apresenta pites de corrosão.

Baseado nos resultados obtidos pode-se concluir que a fratura do cubo de roda ocorreu por fadiga, iniciada em pites de corrosão. Foi recomendado a realização de vistoria em outros cubos de roda, utilizando-se ensaios não destrutivos objetivando-se identificar sinais de corrosão superficial e pre-trincas associadas a mesma.

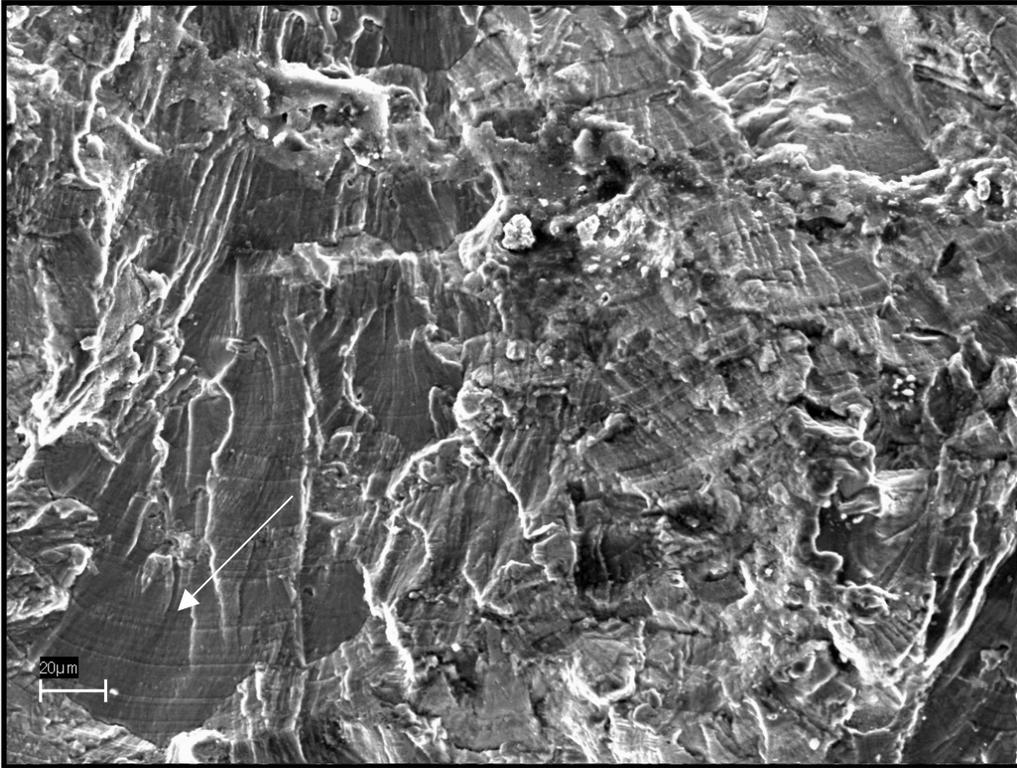
**Figura 5.** A seta indica região com marcas de praias, características de fadiga.

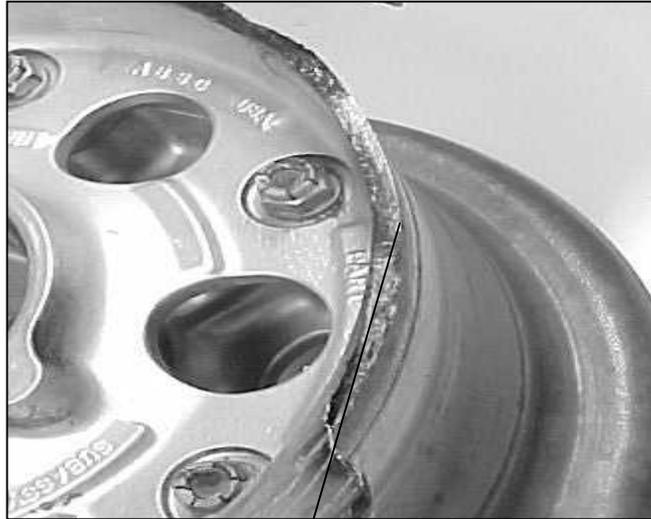
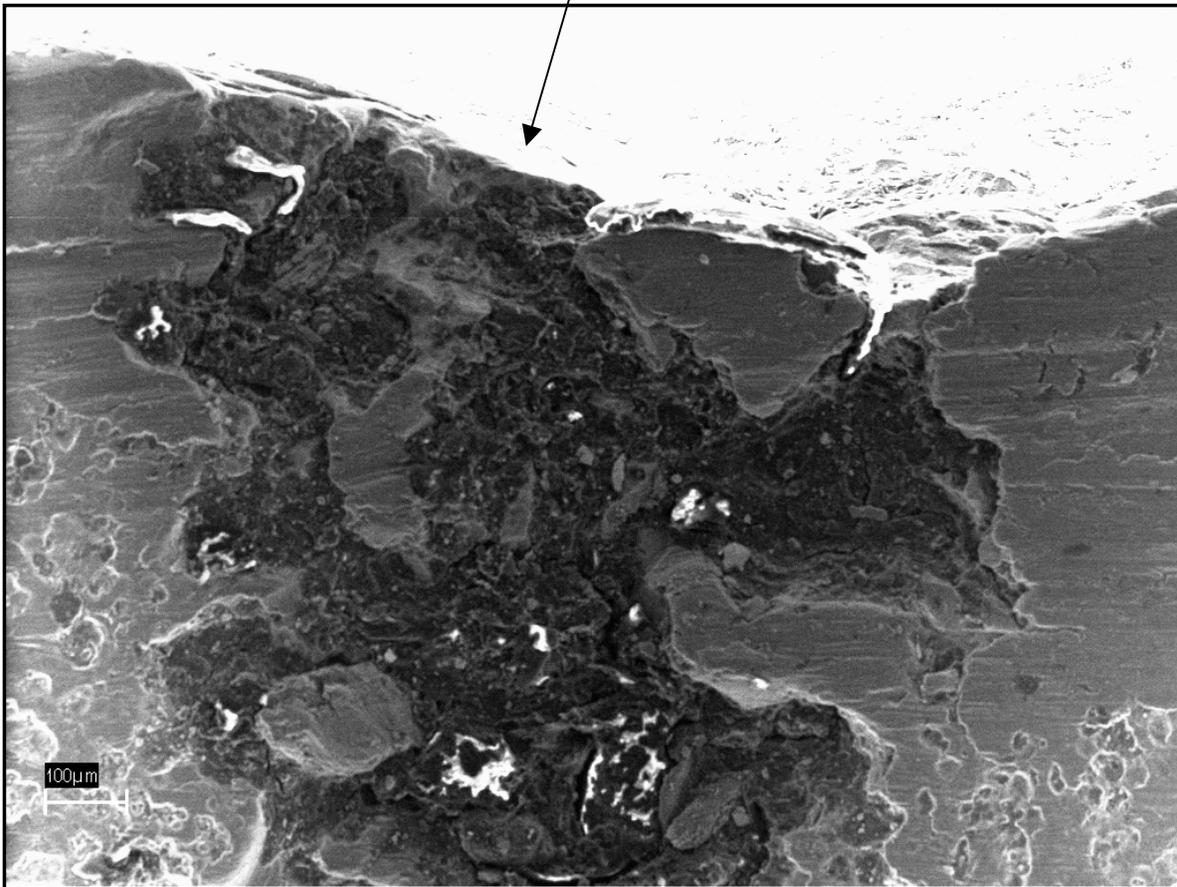
**Figura 6.** (A) Fotografia. Observa-se a região da Lateral da roda. Região contígua ao de início de fratura.

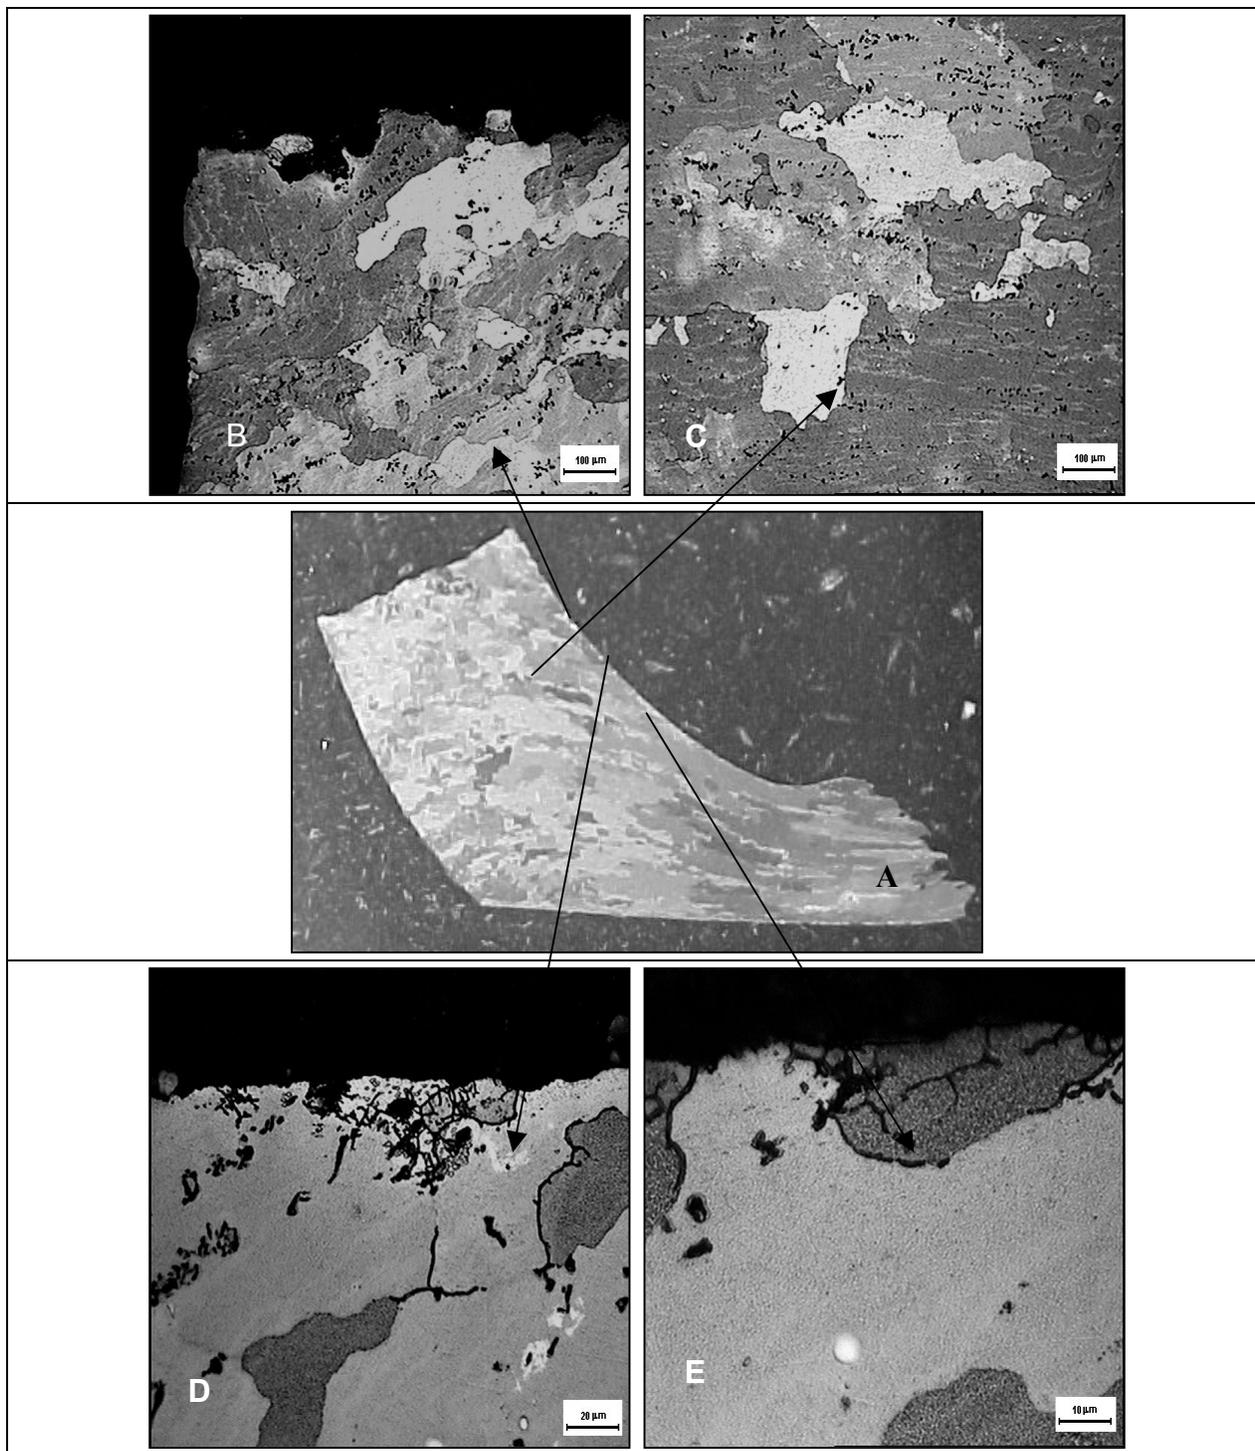
**Figura 7.** (A, B,C,D,E) – (A) Fotografia da seção transversal. As micrografias (B,C,D,E) mostram a região de início de fratura do núcleo e ao longo da lateral interna da roda. Observa-se trincas associadas processo corrosivo.
