ANÁLISE DE FALHA EM HASTE DE FÊMUR DE PRÓTESE TOTAL DE QUADRIL¹

FAILURE ANALYSIS IN IMPLANT

Neste trabalho foi analisada uma haste femoral de prótese total de quadril que apresentou fratura em uso.

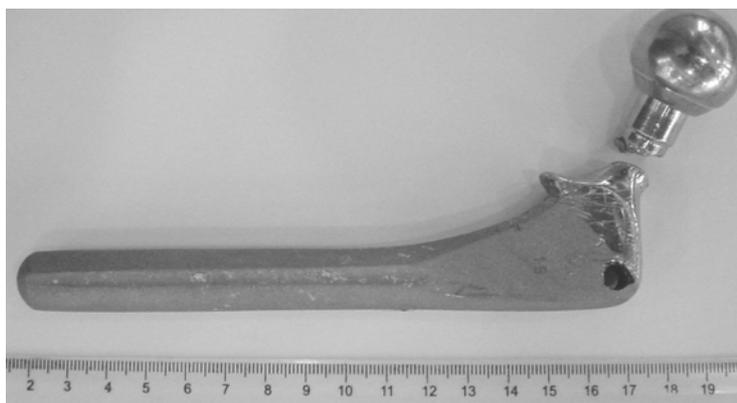
O estudo foi dirigido a uma haste femoral de prótese total de quadril com colar, reta e de superfície rugosa que rompeu na região do pescoço. Nesta região havia um furo para auxiliar na explantação da haste em eventual cirurgia de revisão. A Figura 1 ilustra o aspecto visual do implante como recebido.

Figura 1. Vista anterior da prótese fraturada. Observa-se acabamento rugoso em toda a extensão da haste.

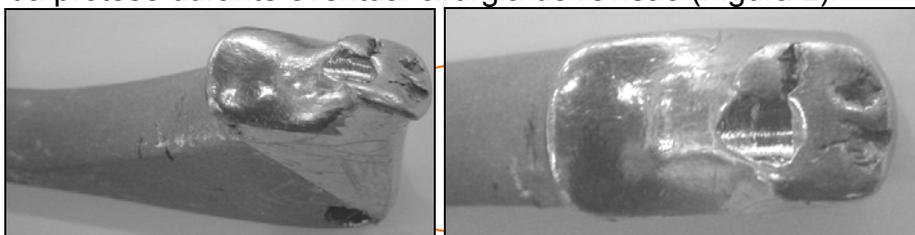
A haste apresenta um furo passante na parte superior (dorsal) que auxilia a introdução durante a cirurgia. Além disso, ela possui um furo abaixo do pescoço que auxilia na retirada da prótese durante eventual cirurgia de revisão (Figura 2).

Figura 2. Fotografias mostrando o furo abaixo do pescoço, junto à superfície de fratura.

A geometria da haste contendo um furo na região do pescoço contribuiu para um baixo desempenho em fadiga, por concentração de tensões e por reduzir a resistência aos esforços de flexão na região oposta ao furo.

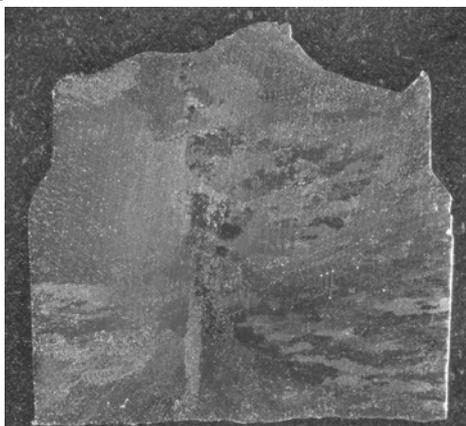
A Figura 3 mostra que a haste foi fabricada por processo de fundição, pois apresentou grãos colunares dendríticos que cresceram desde a periferia até o núcleo. A microestrutura contém ferrita delta nos contornos das dendritas e uma zona central com microrrechupes conforme a Figura 4.

Figura 3. Macrografia da seção transversal da haste, onde é possível observar grãos colunares dendríticos.

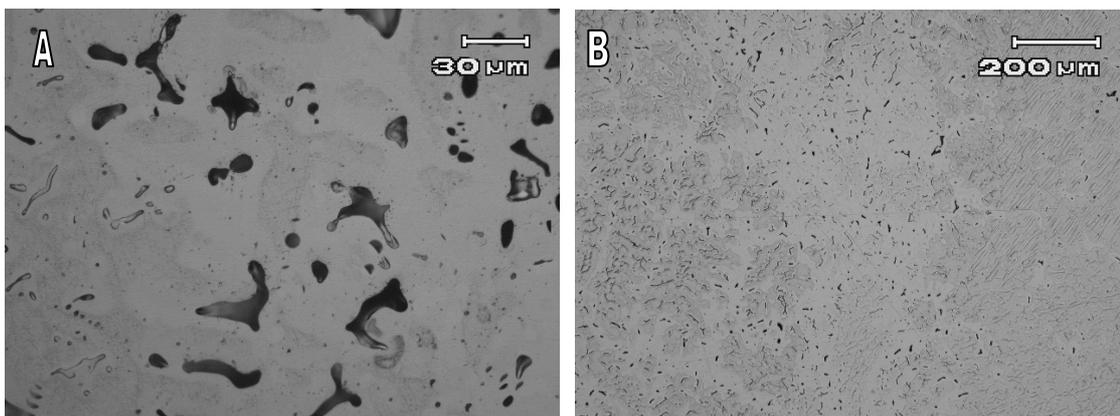
Figura 4. Micrografia A mostrando microrrechupes e ferrita delta na região central. Micrografia B mostrando zona de rechupe e dendritas direcionadas.

O processo de fabricação da haste analisada envolveu alguns procedimentos críticos para a garantia da qualidade da prótese. Pela análise microestrutural pôde-se constatar que a haste foi fabricada por fundição, pois há presença de microrrechupes oriundos do resfriamento. Os microrrechupes são espaços vazios com formas aciculares, que reduzem a resistência do material em especial por provocar concentração de tensões. A fundição não é aconselhável para fabricação de implantes, devido à possibilidade de formar os microrrechupes e também porque favorece a formação da ferrita delta, fase que diminui a resistência à corrosão do material.

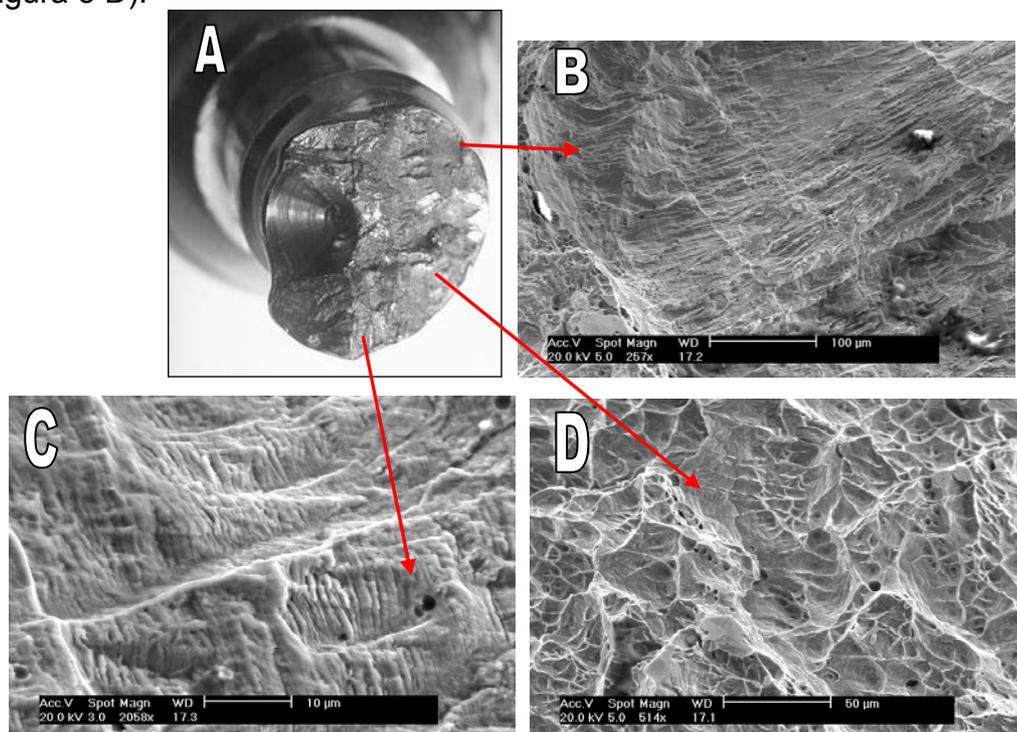
A Figura 5A apresenta a superfície de fratura vista em lupa de baixo aumento. Foram detectados dois pontos de início de trincas, sendo um na região próxima ao fundo do furo e outro diametralmente oposto na parte superior, a que sofre maior tração em serviço. A superfície de fratura foi analisada também em microscópio eletrônico de varredura (MEV), através do qual puderam-se observar estrias de fadiga na zona de propagação (Figura 5 B e C) e coalescimento de microcavidades na região final de ruptura (Figura 5 D).

Figura 5. Em A, imagem da superfície de fratura em lupa. Fractografia em B evidenciando estrias de fadiga na região de início da falha oposta ao furo. Em C, estrias de fadiga no ponto de início próximo ao furo e em D coalescimento de microcavidades na região de ruptura final.

A haste rompeu por fadiga. O processo foi incentivado por um furo próximo ao pescoço da haste e microrrechupes de fundição, os quais atuaram como concentradores de tensões e redutores de resistência à fadiga. Além disso, o metal apresenta ferrita delta, que é uma fase prejudicial quanto à corrosão.
