ANÁLISE DE FALHA EM HASTE INTRAMEDULAR ¹

FAILURE ANALYSIS IN INTRAMEDULLARY FIXATION DEVICES

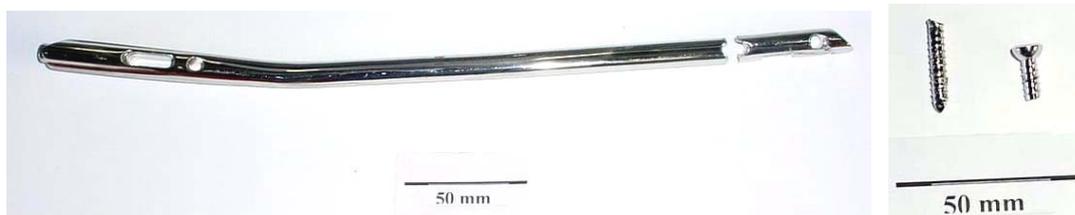
A figura 1 mostra os dois componentes fraturados respectivamente da esquerda para direita a haste intramedular e o parafuso.

Figura 1: Conjunto de prótese intramedular fraturado.

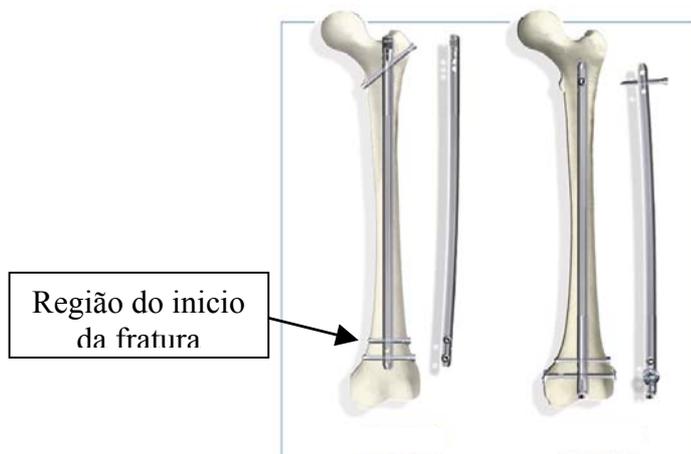
A haste femoral é fixada ao osso através do orifício intramedular e travada por parafusos oblíquos e perpendiculares. A figura 2 mostra através de um desenho esquemático um conjunto de prótese intramedular. Devido às atividades diárias, o fêmur sofre esforços repetitivos de flexão e torção o que pode causar fadiga dos componentes metálicos em regiões de concentração de tensões ou quando a resistência do componente é insuficiente. No caso da fratura em estudo, a região de ruptura iniciou em um dos furos distais, conforme indicado na figura 2.

Figura 2: Desenho esquemático de conjuntos de prótese intramedular fixados ao osso.

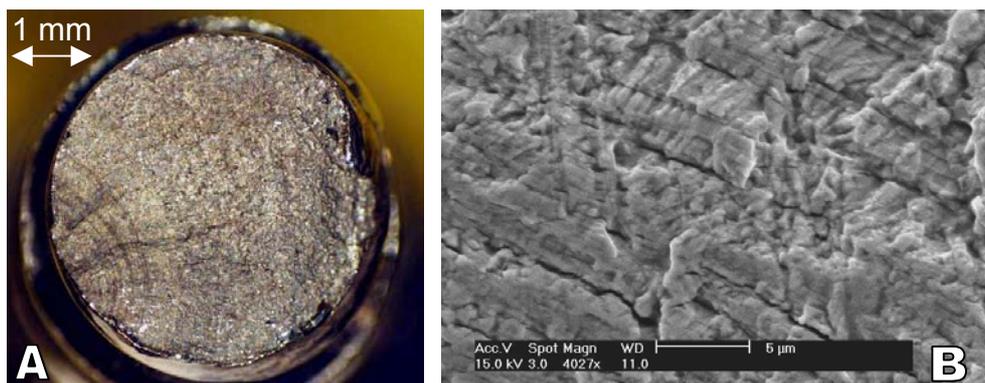
Através da análise visual do parafuso, ficou evidente que a trinca iniciou por fadiga a partir do fundo de um filete, devido às marcas de praia observadas (figura 3 A). A análise do parafuso em microscópio eletrônico de varredura (MEV) confirmou que a fratura ocorreu por fadiga devido à presença de microestrias de fadiga (Figura 3 B).

Figura 3 - Superfície de fratura do parafuso. Na foto à esquerda observam-se marcas de praia concêntricas à região de início da fratura. Na foto à direita a imagem obtida em MEV mostra microestrias de fadiga.

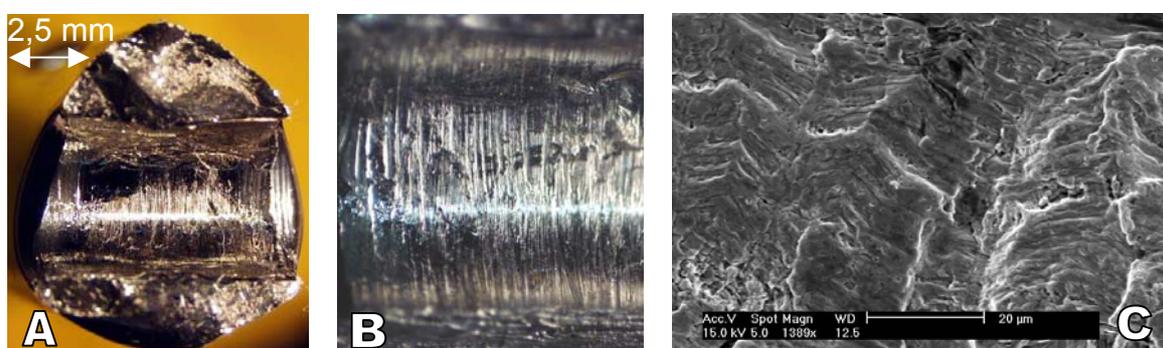
A superfície de fratura da haste se apresentava muito amassada de forma que foi impossível identificar a região de início da falha (figura 4 A). No furo da haste foram constatadas marcas que podem ser de usinagem ou devidas ao atrito com o parafuso (Figura 4 B) o que pode reduzir consideravelmente a vida em fadiga do componente. Para identificar os micromecanismos de fratura da haste, uma amostra da superfície fraturada foi analisada em microscópio eletrônico de varredura (MEV), no qual foram encontradas microestrias de fadiga (Figura 4 C).

Figura 4 – Superfície de fratura da haste (A), em detalhe foto do furo da haste com marcas grosseiras de usinagem ou devidas ao atrito com a crista dos filetes (B), superfície fraturada observada em MEV mostrando microestrias de fadiga (C).

A haste fraturou por fadiga coincidentemente com um furo no qual possivelmente estava fixado o parafuso que também fraturou por fadiga. O furo apresentava marcas grosseiras favorecendo a concentração de tensões e a propagação de trincas. Os componentes envolvidos na falha não apresentaram inconformidades de acordo com as normas vigentes. Sugere-se, portanto, que sejam analisadas as radiografias pós-operatórias para verificar se houve uma montagem crítica em termos de flexão da haste e para verificar qual dos dois componentes rompeu primeiro.

Dois dos componentes da prótese não apresentavam identificação, o que está em desacordo com a Norma ABNT NBR 15165 Implantes Ortopédicos – Requisitos Gerais para marcação, embalagem e rotulagem. A haste rompeu por fadiga, incentivada por marcas no interior do furo.

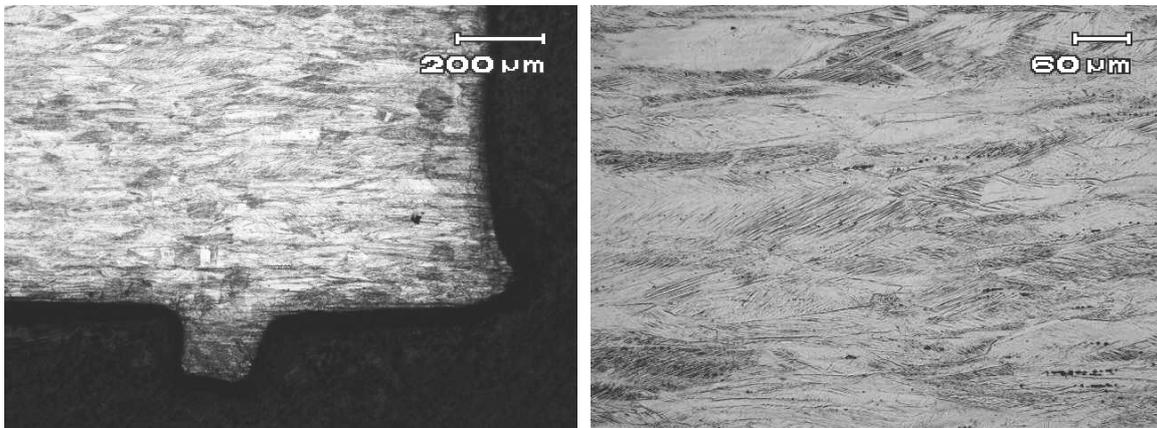
O parafuso apresentou microestrutura austenítica com grãos alongados devido ao processo de fabricação (Figura 5). A haste apresentou microestrutura austenítica equiaxial e a presença de inclusões de óxido globular tipo D1 série fina (Figura 6). Na superfície de fratura da haste foram observadas microtrincas secundárias repletas de produtos de oxidação, o que indica que o material sofreu processo de corrosão associado à solicitação mecânica (figura 7).

Figura 5 - Microestrutura do parafuso formada por grãos austeníticos deformados devido ao processo de fabricação.

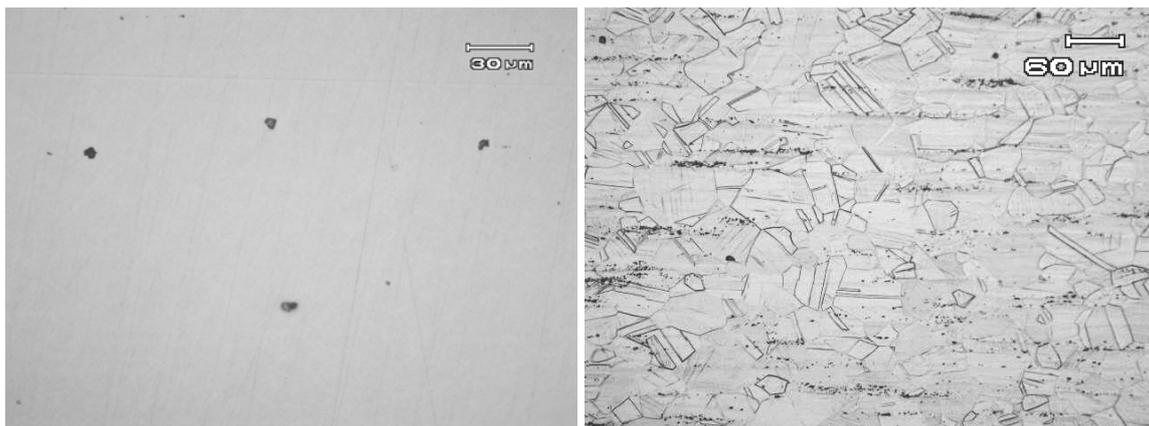
Figura 6 – Microestrutura da haste mostrando na imagem à esquerda inclusões ASTM D1 série fina. À direita, microestrutura austenítica.

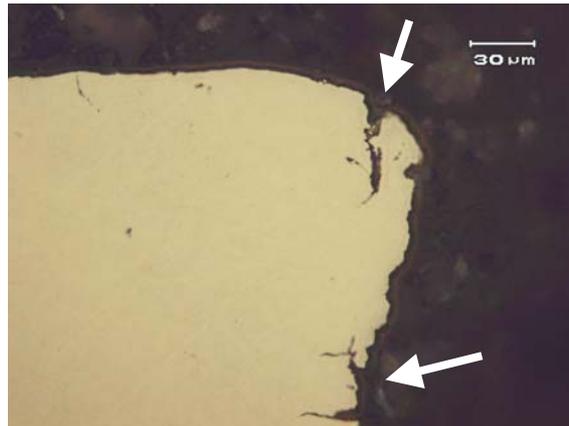
Figura 7 – Superfície de fratura da haste mostrando (setas) microtrincas secundárias com produtos de corrosão.

Na análise metalográfica da haste, foi detectada a presença de microtrincas secundárias o que indica que o material também sofreu processo de corrosão sob tensão.
