ANÁLISE DE FALHA EM IMPLANTE ORTOPÉDICO DE FIXAÇÃO DE FRATURA ÓSSEA¹

FAILURE ANALYSIS OF ORTHOPEDIC IMPLANTS FOR INTERNAL FIXATION

¹ Contribuição técnica ao 62º Congresso Anual da ABM – Internacional, 23 a 27 de julho de 2007, Vitória – ES, Brasil.

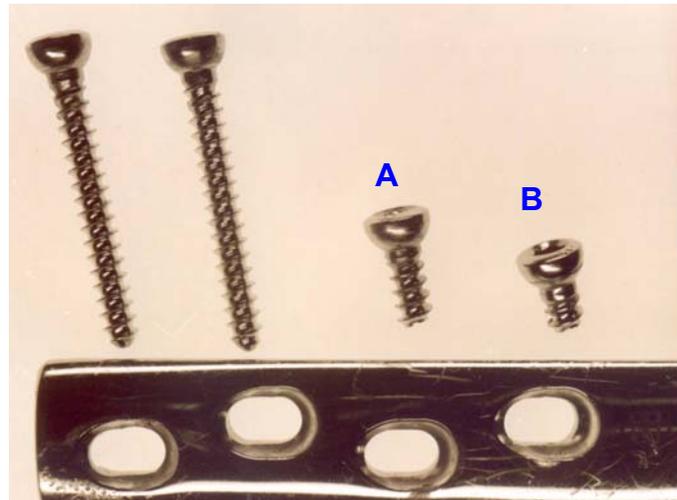
Figura 1: Fotografia do implante fornecido para estudo

O exame das peças do implante em um estéreo-microscópio não revelou a presença de danos nas cabeças dos parafusos, mas indicou a existência de riscos e danos no interior dos orifícios da placa, cuja origem não pode ser determinada.

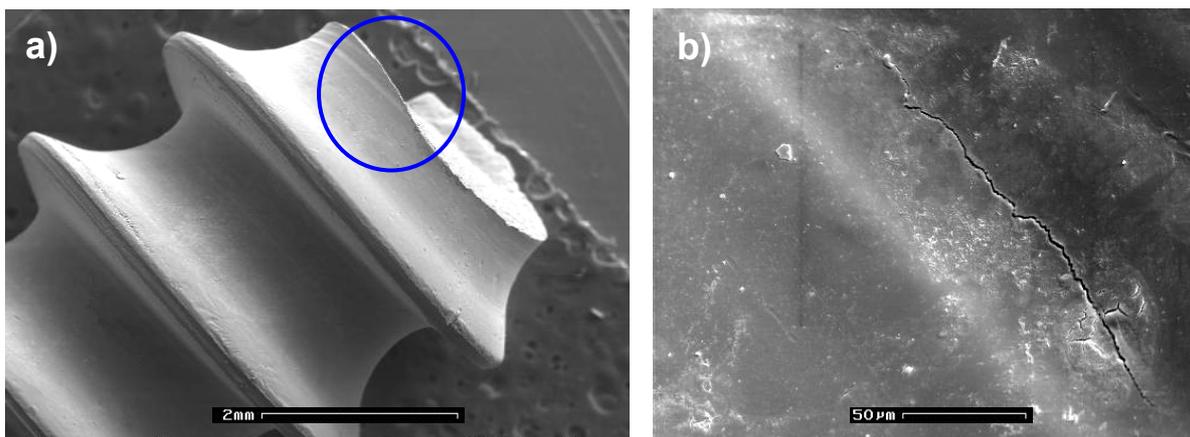
Na Figura 2 temos a vista lateral do parafuso fraturado A mostrado na Figura 1. Em a) é possível se observar a presença de ranhuras que devem estar relacionadas com o processo de usinagem da rosca do parafuso; em b) é evidenciada em detalhe uma trinca paralela à superfície de fratura, presente na região da ranhura selecionada em a). É comum a formação de trincas secundárias de fadiga em plano paralelo ao da falha.

Figura 2: Micrografias obtidas por MEV da vista lateral da fratura do parafuso A. Em a) mostrada uma ranhura de usinagem; em b) fica evidenciada uma trinca próxima à ranhura na região selecionada em a).

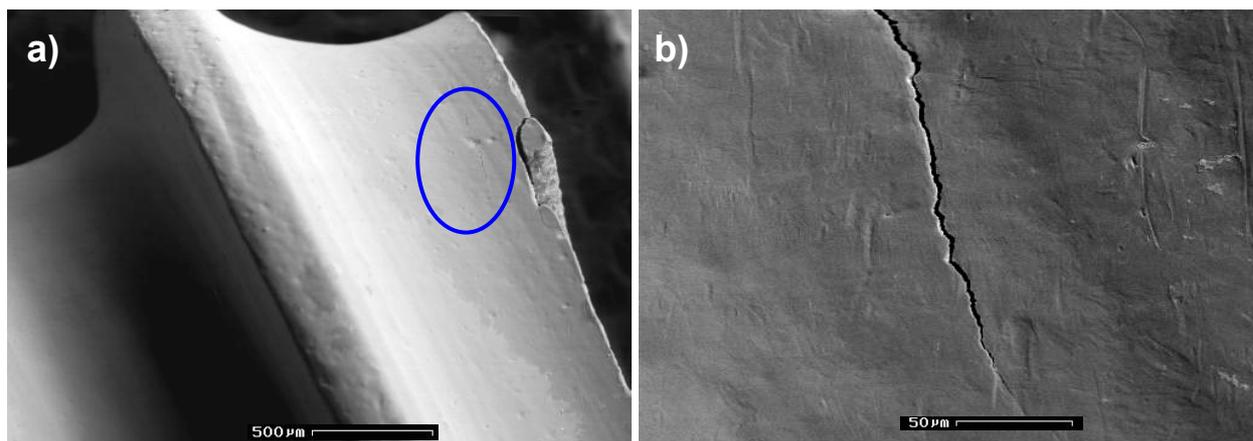
A Figura 3 mostra em a) a vista lateral do parafuso fraturado B; em b) fica evidenciada a presença de uma trinca paralela à superfície de fratura na região selecionada em a), bem como de pequenos entalhes causando danos à superfície do parafuso.

Figura 3: Micrografias obtidas por MEV da vista lateral da fratura do parafuso B. Em a) ranhuras de usinagem estão presentes, próximas à superfície de fratura; em b) é mostrada em detalhe a região selecionada em a), revelando a presença de trinca e pequenos entalhes.

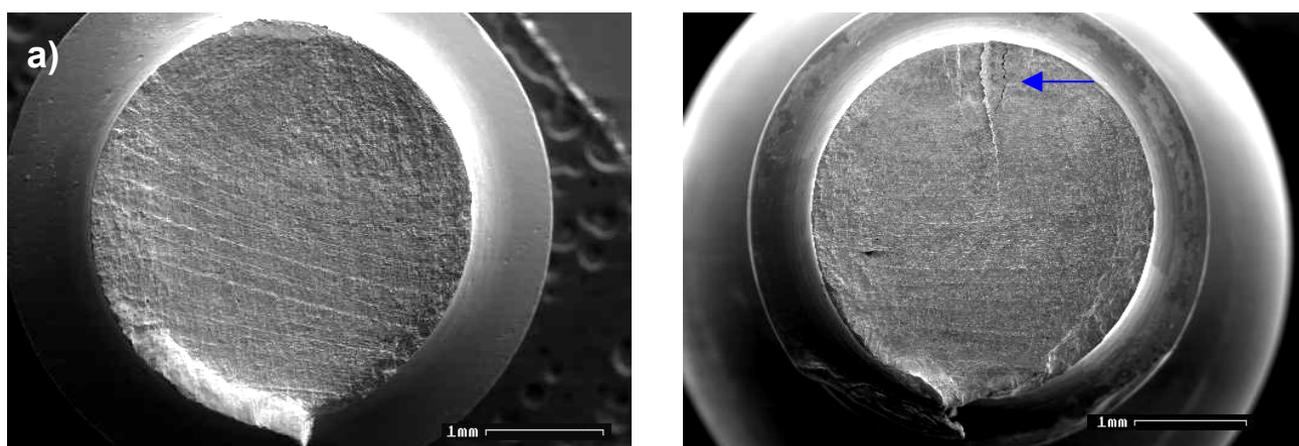
A Figura 4 mostra a superfície de fratura dos parafusos. Em ambas fractografias é possível observar a orientação (da parte superior para a inferior das imagens) de estrias associadas à propagação da trinca e que são características do mecanismo de fadiga, o qual levou, portanto, à falha dos parafusos.

Figura 4: Fractografias obtidas por MEV da superfície de fratura dos dois parafusos fraturados; em a) estrias associadas à propagação da trinca podem ser observadas no parafuso A; em b) além das estrias de propagação da trinca, pode ser observada uma trinca propagada perpendicularmente à superfície de fratura do parafuso B.

O exame fractográfico dos parafusos indicou que a falha dos mesmos se deu pelo mecanismo de fadiga. Algumas possíveis causas da ocorrência deste tipo de falha podem ser sugeridas; no entanto, a inexistência de radiografias do paciente mostrando o implante “in situ”, prejudica confirmar se ocorreu fixação instável dos parafusos, o que poderia levar à falha por fadiga dos mesmos, mesmo quando o aço não apresenta defeitos estruturais ou de fabricação.⁽²⁾ A presença de alguns danos no interior dos orifícios da placa de fixação poderia sugerir um certo grau de instabilidade na fixação dos parafusos. Estes danos podem, no entanto, ter ocorrido no próprio processo de fabricação da placa ou na remoção do implante.

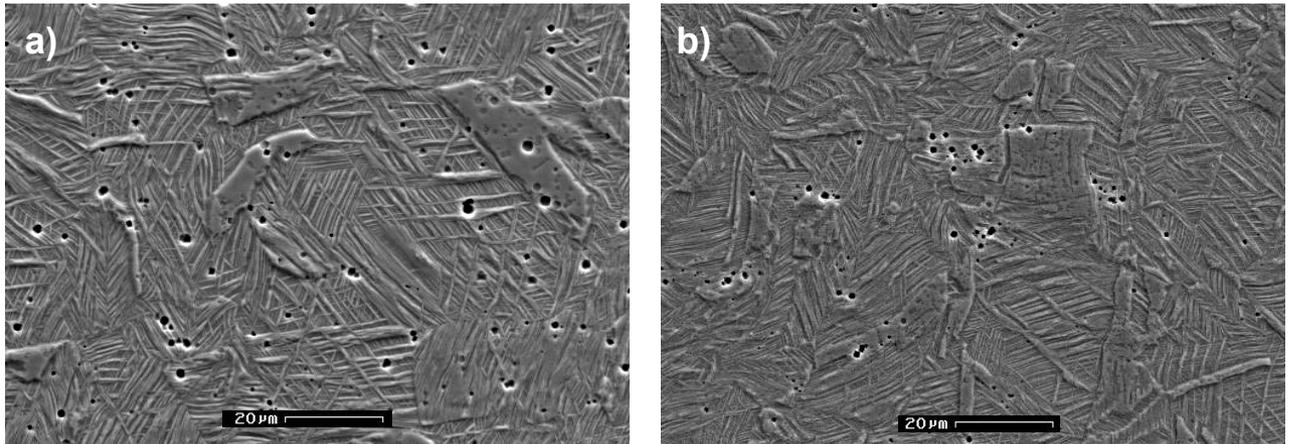
A Figura 5 apresenta as micrografias da microestrutura dos parafusos fraturado e do não-fraturado, após ataque eletrolítico com uma solução de ácido oxálico. As micrografias obtidas mostram, em ambos os casos, uma estrutura típica de aços austeníticos que passaram por deformação a frio. Não foi possível, através deste reagente ou do uso do reagente químico com base na mistura de HCl, HNO₃ e FeCl₃, comprovar a ausência de ferrita delta, fase cuja presença no aço 316 deve ser evitada por ser ferromagnética e por tornar o aço mais suscetível à corrosão. As micrografias mostram a presença de muitas cavidades, que podem ser pites de corrosão causados pelo reagente utilizado no ataque metalográfico.

Figura 5: Micrografias obtidas por MEV da microestrutura da seção interna dos parafusos após ataque eletrolítico: fraturado em a); e não-fraturado em b).

As micrografias mostram a presença de muitas cavidades, que podem ser pites de corrosão causados pelo reagente utilizado no ataque metalográfico, o que indicaria a tendência da liga a formar pites em presença de fluidos do corpo humano, que atuando como entalhes, passam a ser pontos preferenciais para o surgimento de trincas de fadiga. A liga 316L é uma variante de baixo carbono da liga 316, com composição de Cr e Mo indicada para aumentar a resistência à corrosão por pites e fundida a vácuo para melhorar a presença de impurezas.⁽¹⁾ Este material deveria estar praticamente livre de inclusões, que em geral contém S, elemento que faz baixar à resistência à corrosão por pites.⁽³⁾ A presença das cavidades após ataque metalográfico pelos dois reagentes testados precisa ser, portanto explicada. A presença de ranhuras de usinagem verificada nas Figuras 2 e 3, bem como de pequenos danos superficiais no interior das roscas dos parafusos (Figura 3) também pode funcionar como entalhe, produzindo efeito semelhante ao de pites de corrosão na iniciação de uma fratura por fadiga.
