ANÁLISE DE FALHA EM MATRIZ DE FORJAMENTO ¹

FAILURE ANALYSIS IN FORGING MATRIX

¹ Contribuição técnica apresentada na 61º Congresso Anual da ABM, de 24 a 27 de julho de 2006, Rio de Janeiro – RJ

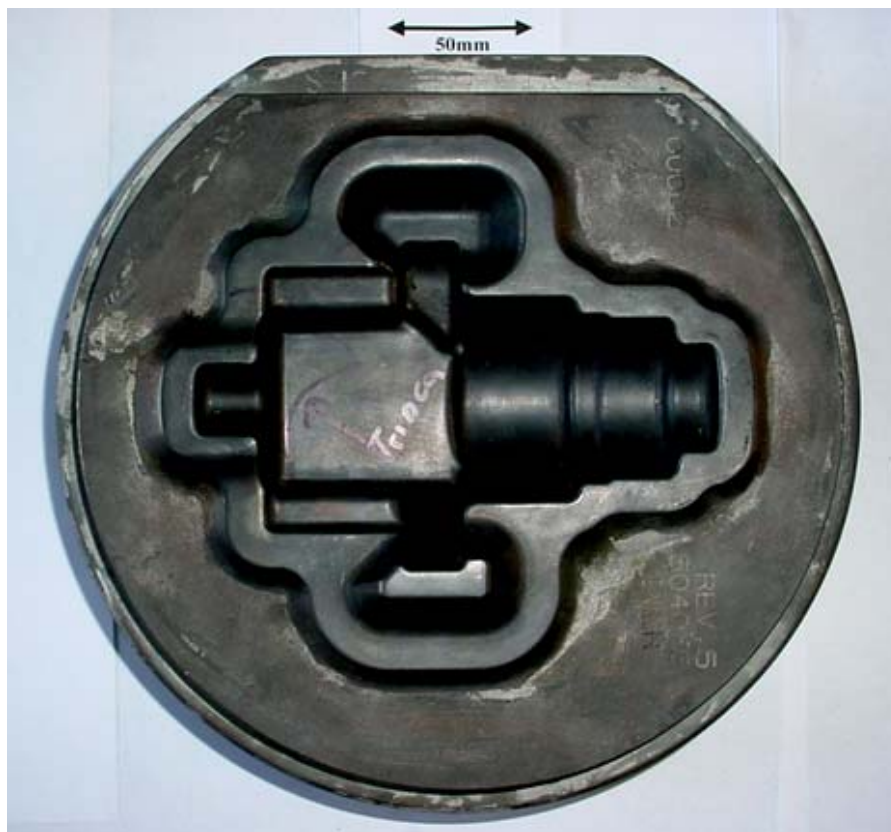
Figura 1. Imagem mostrando a matriz de forjamento que falhou em serviço.

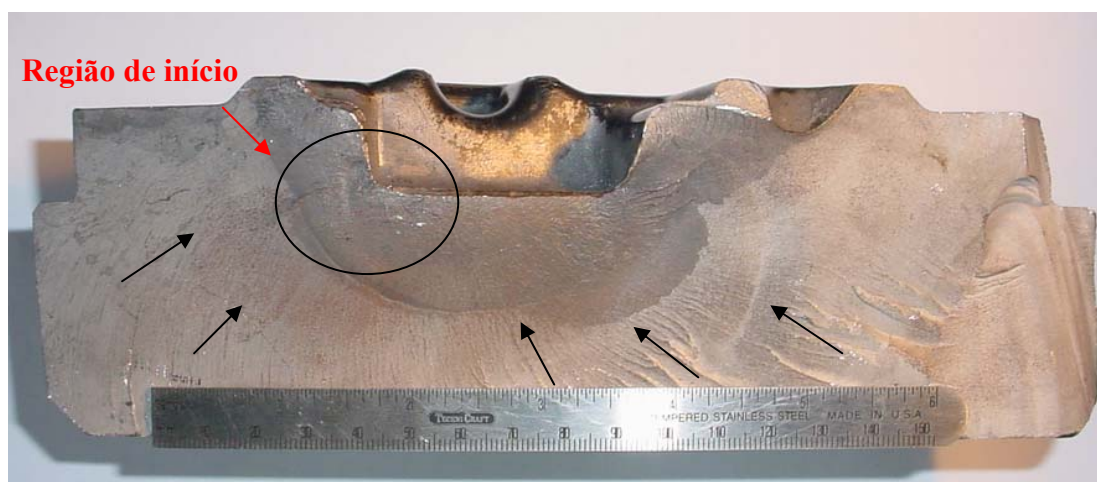
Figura 2. Imagem mostrando a superfície de fratura do componente analisado. As setas indicam as linhas radiais convergindo para a região de início da falha.

Pela aparência topográfica da trinca, devido à convergência das linhas radiais, tudo indica que a peça rompeu por uma trinca que iniciou no canto de um dos rebaixos existente na ferramenta, junto à camada nitretada, e que propagou até o colapso final. Na análise em MEV foi observado micromecanismo de separação intergranular sobre a superfície de propagação e principalmente na região de início da falha.

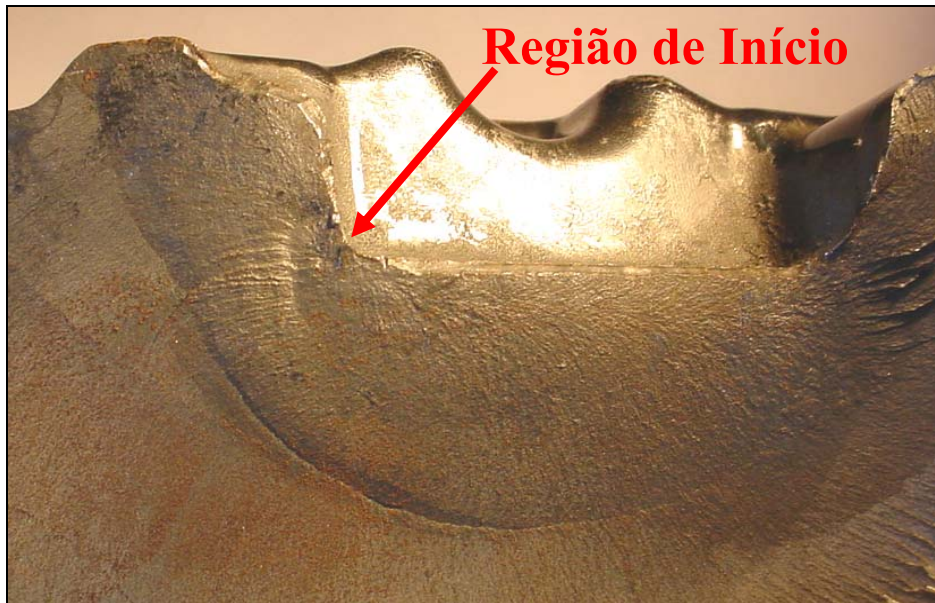
A análise em lupa de baixo aumento mostrou que a região de início da falha se situava no canto de um dos rebaixos existente na ferramenta, conforme imagens apresentadas nas Figuras 3 e 4. A análise em Microscópio Eletrônico de Varredura (MEV) mostrou o micromecanismo de fratura intergranular na região de início da falha, conforme Figura 5.

Figura 3. Imagem mostrando a superfície de fratura da matriz. Em detalhe a região de início da falha.

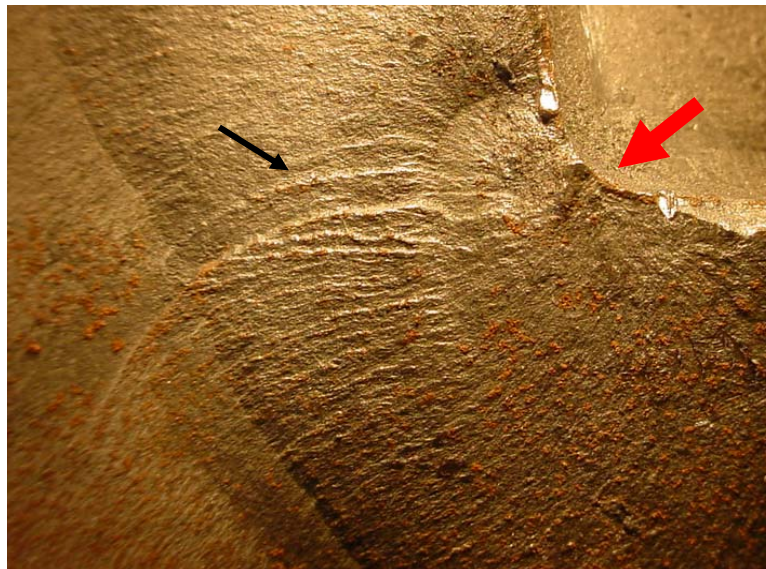
Figura 4. Imagem mostrando, em maior aumento, a região de início da falha. A seta em vermelho representa o ponto de início da fratura e a seta em preto indica uma das linhas radiais convergindo para o início da falha.

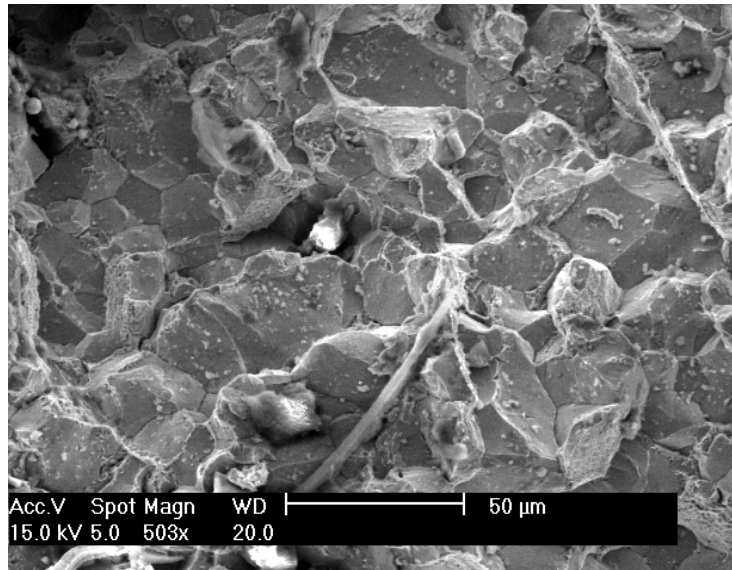
Figura 5. Imagem obtida em MEV mostrando o micromecanismo de fratura intergranular na região de início da falha.

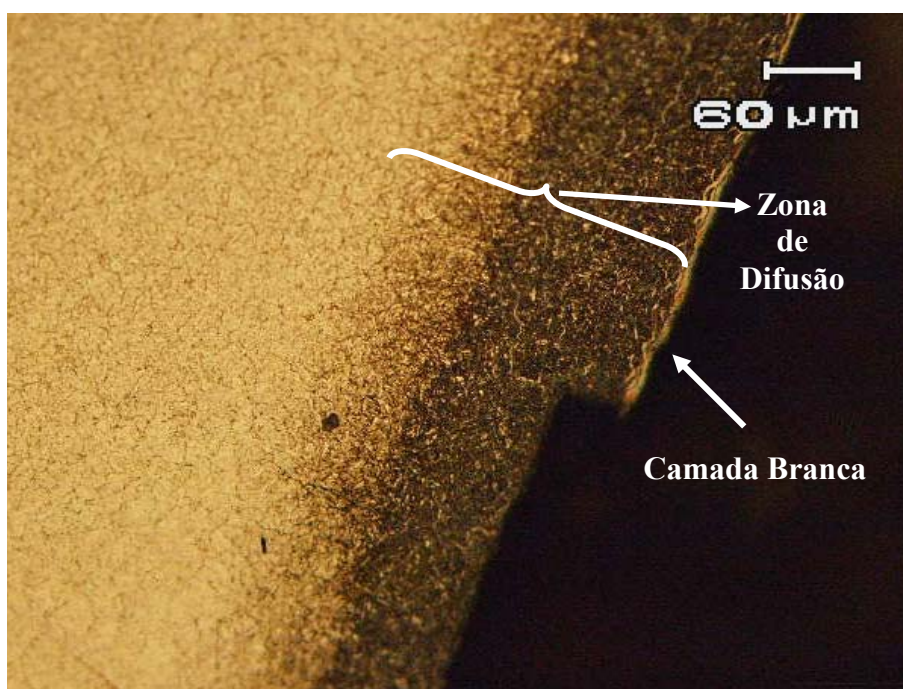
O componente apresenta uma camada nitretada, com zona de difusão de aproximadamente 300µm formada por martensita revenida, por carbonetos dispersos e por redes de precipitados nos contornos dos grãos. Observou-se ainda, na superfície da peça a presença de uma camada de compostos (camada branca). O núcleo do material é formado por martensita revenida e por carbonetos dispersos na matriz. As imagens a seguir mostram os resultados da análise:

Figura 8. Imagem mostrando a microestrutura próxima à região de início da falha. Observa-se a presença de camada branca.

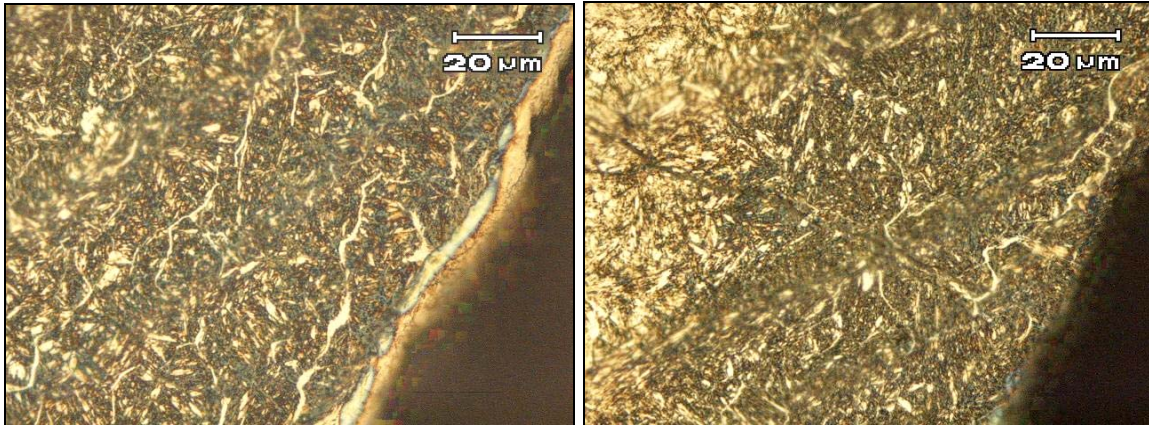
Figura 9. Imagens mostrando a camada nitretada. Observam-se redes de precipitados ao longo da zona de difusão

Através dos aspectos micrográficos, observou-se que na região da camada de difusão, grosseiras redes de carbonetos foram formadas nos contornos dos grãos do material. Tal fato deve estar relacionado com possíveis erros originados durante a etapa de tratamento térmico da matriz⁵. Para evidenciar o laudo da falha, sugere-se um levantamento de dados sobre a operação do tratamento térmico utilizado pelo fabricante. Fatores como temperatura e tempo são essenciais na execução de um tratamento térmico ideal.

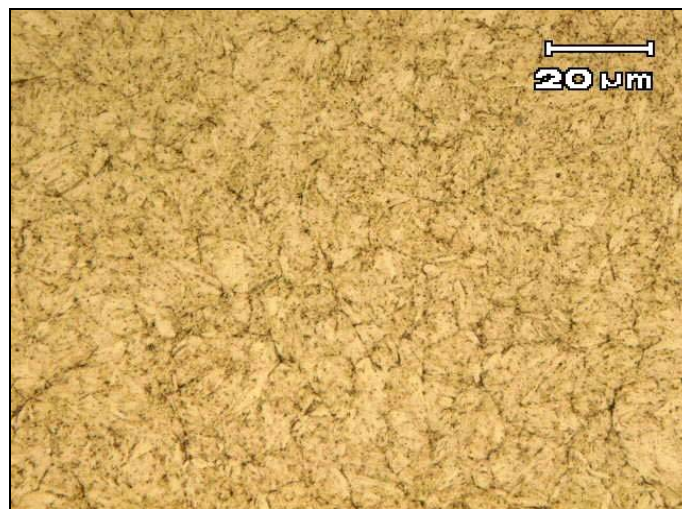
Figura 10. Micrografia da região do núcleo da Matriz. Microestrutura formada por martensita revenida e por carbonetos dispersos na matriz.

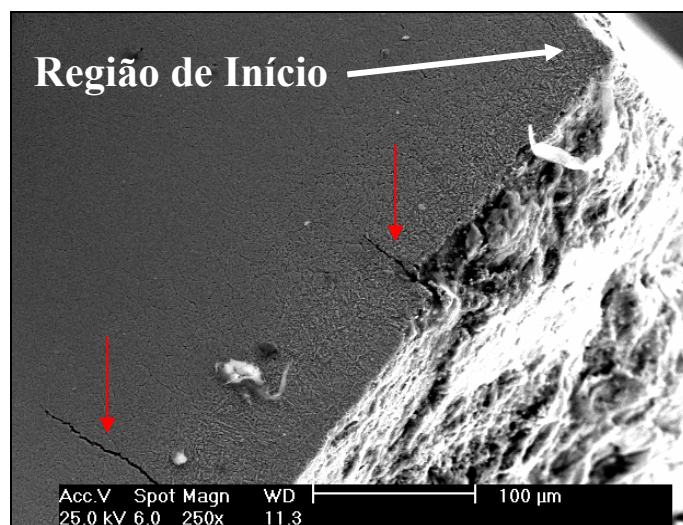
Figura 11. Imagem obtida em MEV mostrando a região de início da falha. As setas em vermelho indicam trincas secundárias observadas nessa região.

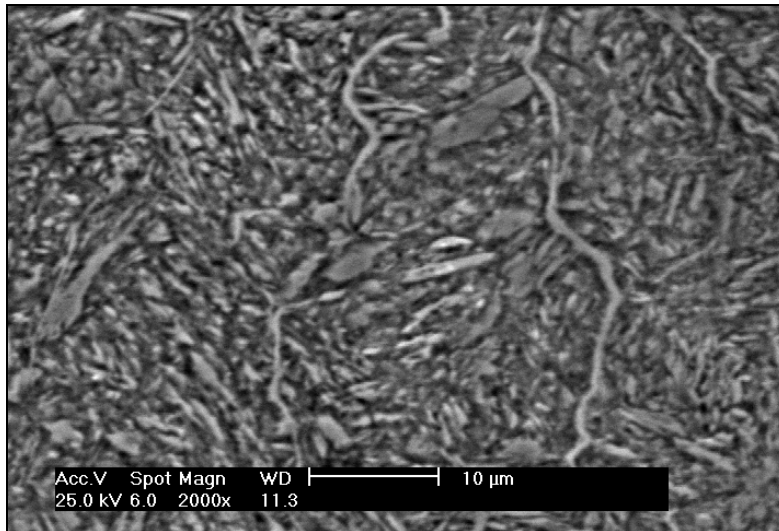
Figura 12. Imagem obtida em MEV mostrando as redes de precipitados presentes ao longo da camada nitretada.

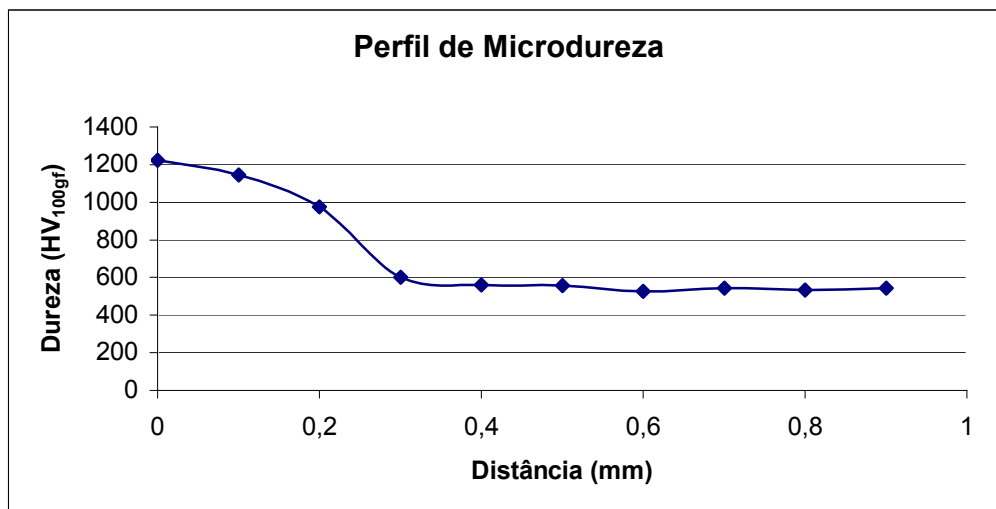
O gráfico da Figura 13 mostra o perfil de microdureza realizado sobre a amostra. Observa-se que a zona de difusão possui aproximadamente 0,3mm e que a dureza do núcleo da material é de 565HV, em média.

Figura 13. Gráfico mostrando os valores do ensaio de microdureza realizado.
