# ANÁLISE DE FALHA EM MOLA DE VÁLVULA DE INJEÇÃO DE ÁGUA\*

## FAILURE ANALYSIS IN WATER INJECTION VALVE SPRING

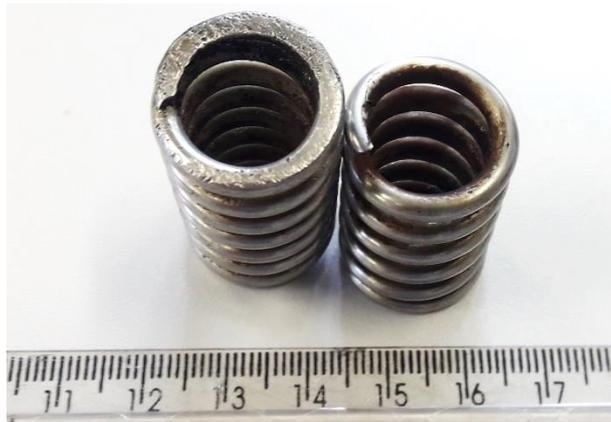
No presente estudo, foi estudada uma mola de válvula de injeção de água que falhou em serviço (Figura 1). O objetivo deste estudo é identificar o mecanismo de falha da mola, além de propor soluções para evitar novos eventos de falha desta natureza. Nossa hipótese inicial é que algum mecanismo de corrosão, que pode estar associado a erosão devido a um fluxo eletrólito, tenha propiciado a falha.

**Figura 1:** Mola fornecida para análise ao lado de uma régua de 30 cm.

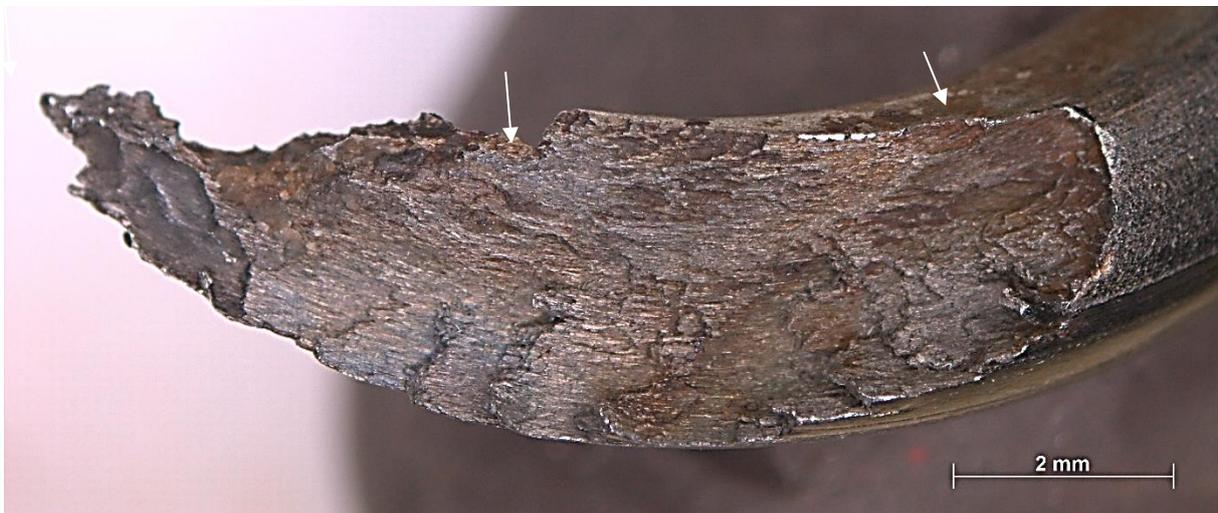
A análise da fratura (Figura 3) indicou formação de pites que reduziram a seção do fio da mola e concentraram tensão, levando à falha por sobrecarga. Produtos de corrosão e cristais de sal são vistos no interior de pites junto a fratura (Figura 4).

**Figura 3:** Superfície com aspecto fibroso típico de fratura por sobrecarga. As setas indicam dois dos diversos pites que favoreceram a fratura.

A mola rompeu devido à corrosão preferencial desta em relação à haste do pistão de acionamento de abertura dos orifícios de fluxo. Pites de corrosão reduziram a seção do fio da mola e concentraram tensão, levando à falha por sobrecarga.

- Alteração de projeto do acionamento e/ou proteção da mola contra o eletrólito;
- Seleção de liga adequada para a mola, para que apresente maior resistência a corrosão em relação aos demais componentes em contato.

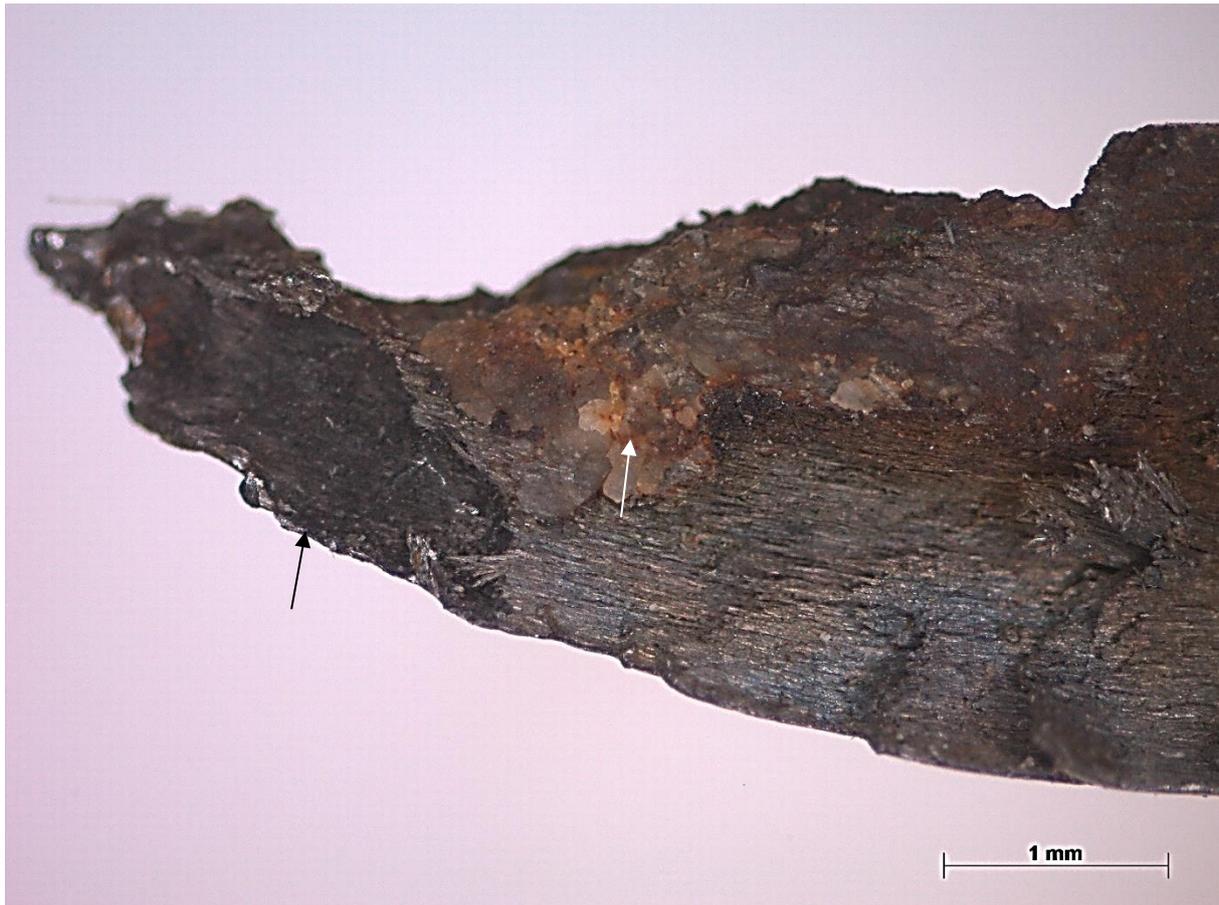
**Figura 4.** Superfície da fratura. A seta branca indica produtos de corrosão e sais no interior de um pite. A seta preta indica a cavidade de outro pite.

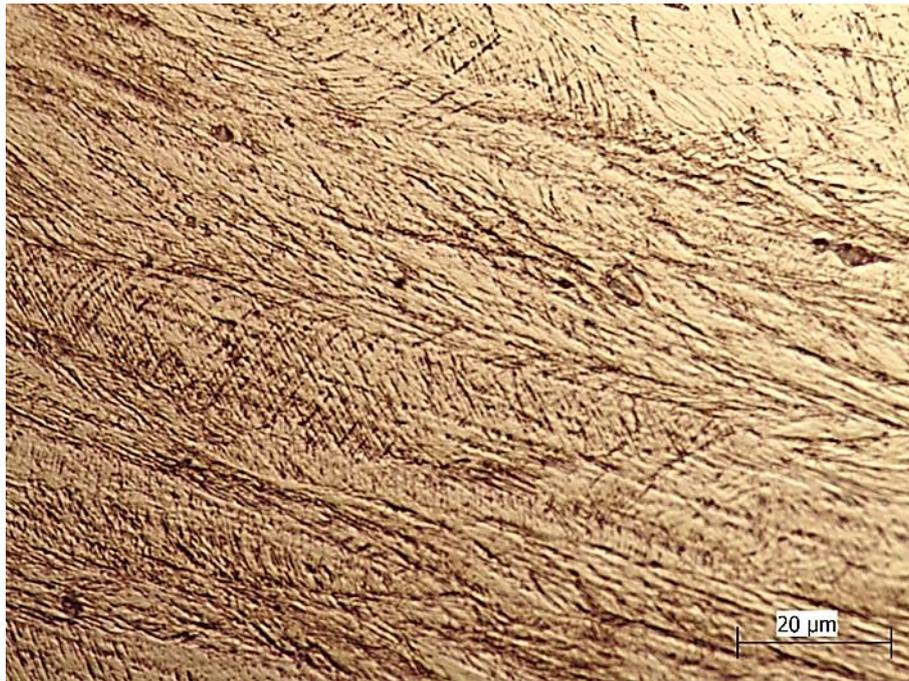
A análise metalográfica revelou microestrutura formada por grãos de austenita alongados no sentido da conformação do fio e maclas de deformação (Figura 5). Pode-se observar na metalografia junto à fratura aspecto de corrosão (Figura 6). A microdureza encontrada para o material da mola foi de 369 HV1 (desvio padrão de 13,8 HV). Depreende-se que a mola foi fabricada a partir de fio que recebeu elevado nível de deformação a frio, o que é esperado para que a mola tenha elevada resiliência. Entretanto, a deformação a frio reduz a resistência a corrosão [11]. Observa-se, também, que mesmo que a liga de fabricação das peças seja a mesma, a mola sofrerá corrosão preferencial se o conjunto estiver sujeito ao eletrólito.

**Figura 5.** Microestrutura de grãos de austenita alongados no sentido da conformação do fio e maclas de deformação.

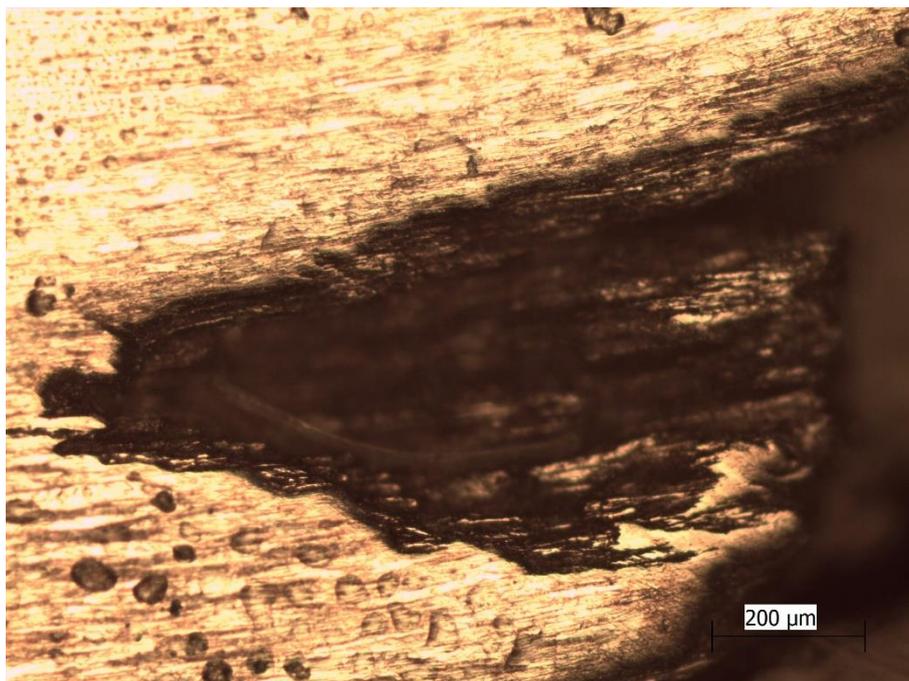
**Figura 6.** Microestrutura em seção oblíqua a fratura mostrando aspecto de corrosão.
