ANÁLISE DE FALHA EM PARAFUS DO PINO-REI¹

FAILURE ANALYSIS OF KING-PIN SCREWS

¹ *Contribuição técnica apresentada na 61º Congresso Anual da ABM, de 24 a 27 de julho de 2006, Rio de Janeiro – RJ*

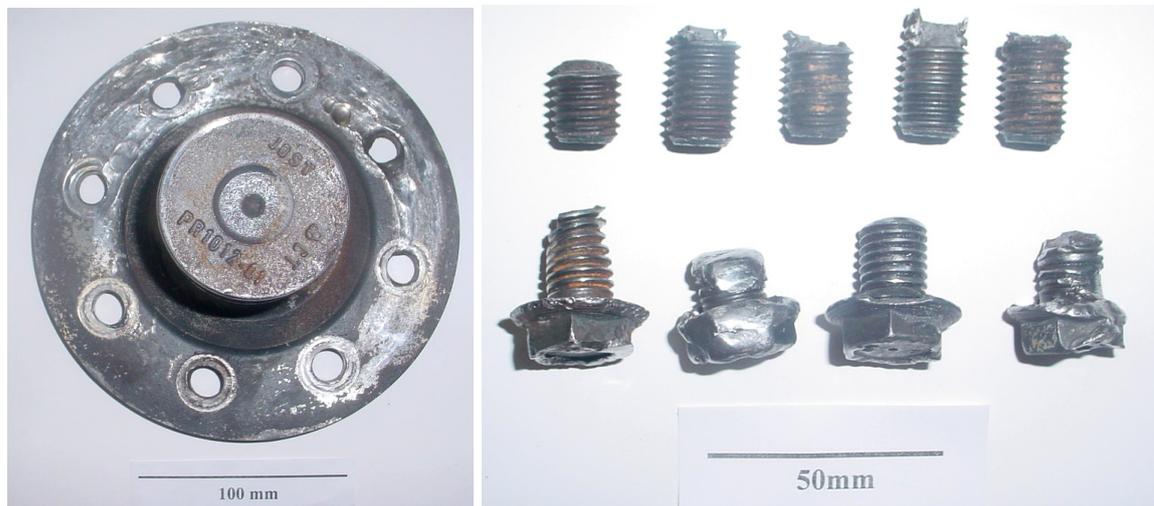
No presente trabalho foi analisado o caso de falha dos parafusos fraturados em serviço utilizados em um Pino-Rei que serviu para o acoplamento do veículo trator e o semi-reboque de um caminhão de carga. O pino e os parafusos analisados estão mostrados na Figura 3.

Figura 3. Imagem mostrando o Pino-Rei (esquerda). Parafusos fraturados analisados no estudo (direita).

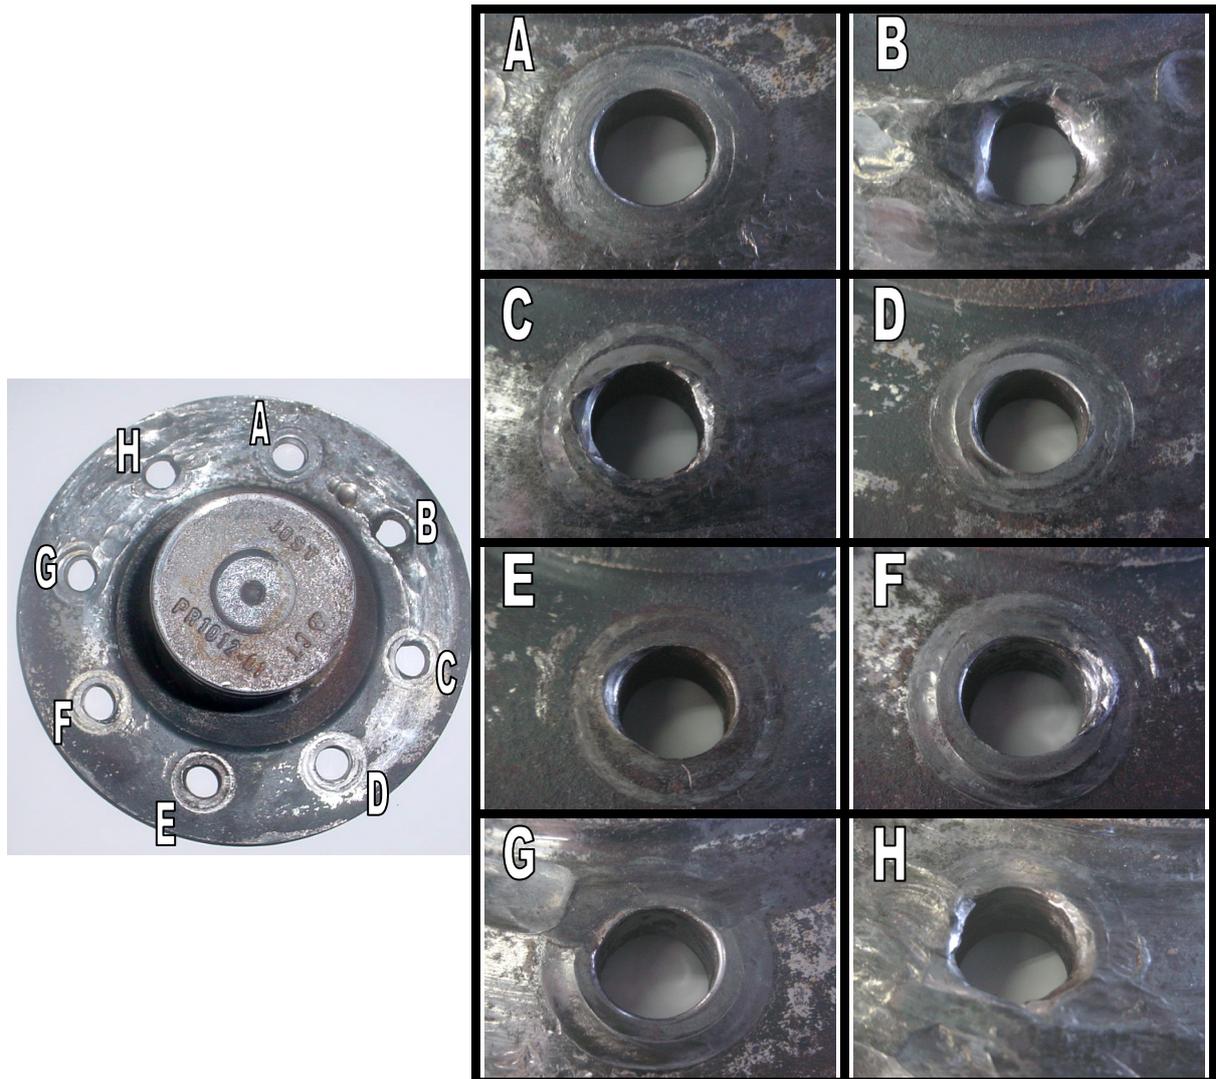
Para melhor andamento do estudo, os furos do Pino-Rei foram identificados conforme o esquema da Figura 4. A análise visual mostrou muitas distorções, presença de amassamento e marcas de aperto oriundas do torque, conforme mostra a Figura 4. Notou-se maiores deformações nos furos identificados como B e H.

Figura 4. Detalhes dos furos do Pino-Rei.

A análise visual dos furos do Pino-Rei mostrou marcas de aperto que sugerem o adequado procedimento de montagem, no entanto, observou-se deformações acentuadas em alguns furos, indicando processo de afrouxamento da junta durante operação. A fim de se proporcionar uma maior vida útil ao conjunto do Pino-Rei, que é de importância fundamental na estrutura dos caminhões de carga, é extremamente necessário que os usuários sigam rigorosamente as instruções de operação e manutenção recomendadas pelos fabricantes.

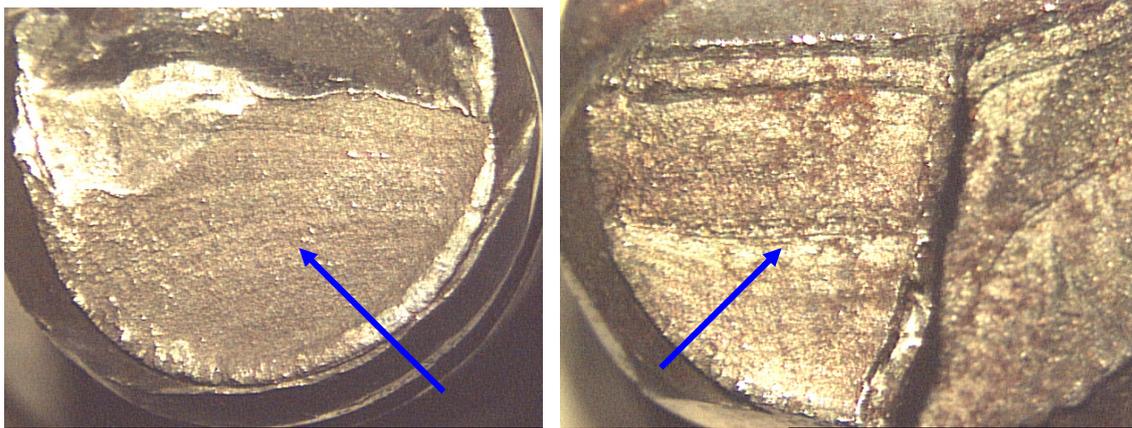
A análise dos parafusos mostrou marcas de praia nas superfícies das fraturas, evidenciando falha por fadiga (Figura 5). Análise da Superfície de Fratura em Microscópio Eletrônico de Varredura (MEV) mostrou a presença do micromecanismo de fratura intergranular nas bordas dos componentes, como mostra a Figura 6.

Figura 5. Superfície de fratura dos parafusos. Detalhe: marcas de praia.

A leitura deste trabalho indica que a falha ocorreu por fadiga dos parafusos que não apresentaram resistência adequada em serviço. Como não foram observadas variações metalúrgicas capazes de evidenciar a falha do sistema, o colapso pode estar ligado a fatores como erros de instalação ou à falta de manutenção.

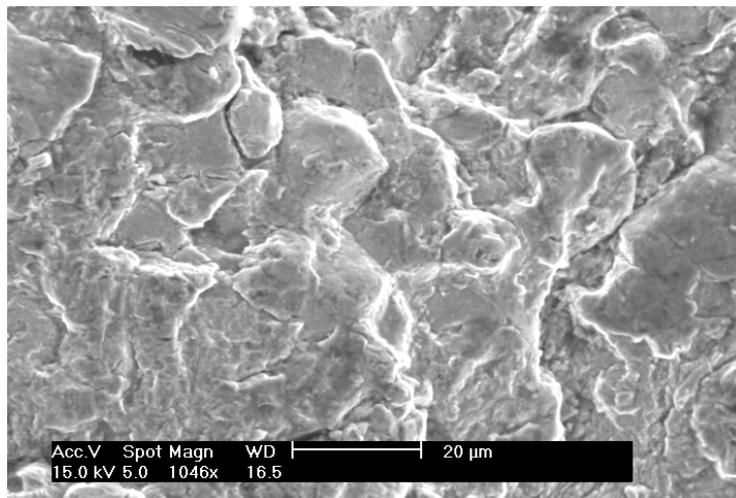
Figura 6. Imagem mostrando a presença do micromecanismo de fratura intergranular nas bordas da superfície de fratura dos parafusos.

- As marcas de praia observadas sobre as superfícies de fratura dos parafusos indicam que a falha ocorreu por fadiga.
- Há micromecanismos de fratura intergranular junto ao início da falha, explicado pela camada cementada.
- As características analisadas estão de acordo com a especificação do fabricante.

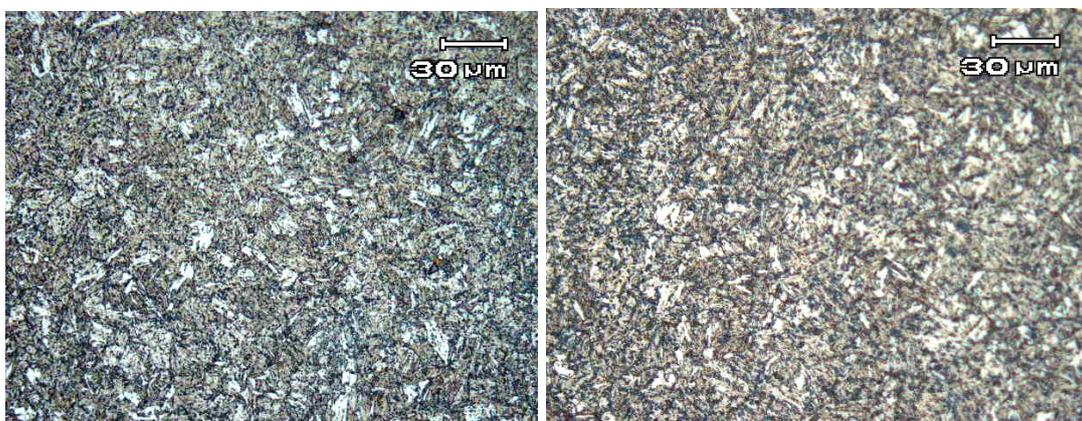
A análise metalográfica indicou microestrutura martensítica no núcleo e também na região da fratura (Figura7). Observou-se a presença de uma camada cementada nos filetes do parafuso, mostrada na Figura 8.

Figura 7. Microestrutura martensítica no núcleo e na região da fratura, respectivamente.

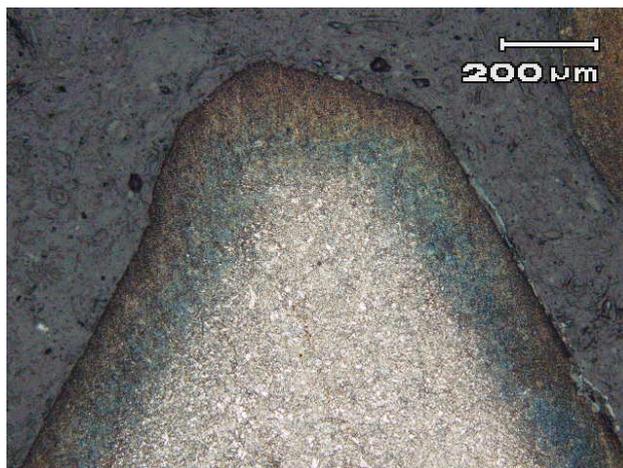
Figura 8. Micrografia mostrando a camada cementada em um dos filetes do parafuso.

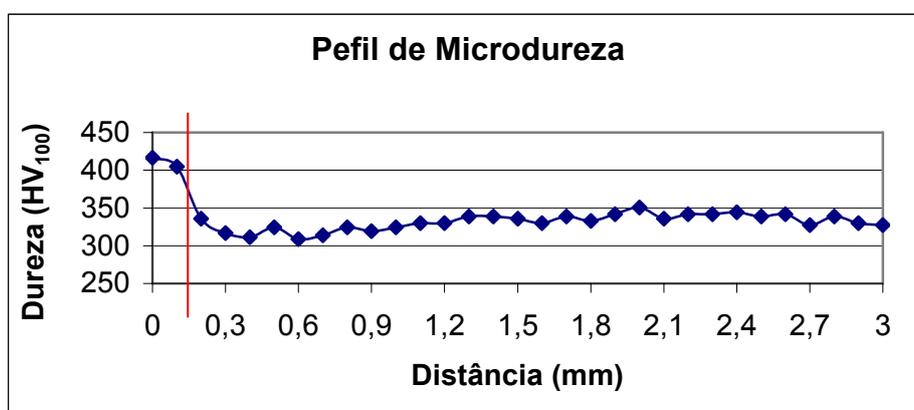
Através do perfil de microdureza observou-se uma dureza superficial em torno de 415 HV com profundidade de cerca de 0,1 mm (limitada no gráfico pela linha vermelha). A dureza no núcleo da peça é de aproximadamente 340 HV.

Figura 9. Perfil de microdureza partindo do fundo de um dos filetes e seguindo em direção ao núcleo do parafuso.
