ANÁLISE DE FALHA EM PARAFUSOS UTILIZADOS EM EQUIPAMENTO DE MOAGEM DE MINÉRIO¹

FAILURE ANALYSIS OF BOLTS USED IN EQUIPMENT FOR ORE GRINDING

¹ *Contribuição técnica ao 68º Congresso Anual da ABM - Internacional, 30 de julho a 2 de agosto de 2013, Belo Horizonte, MG, Brasil.*

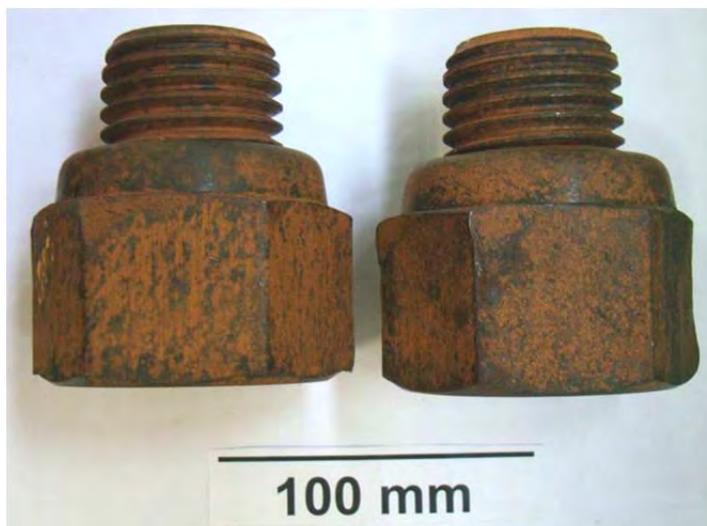
Figura 1. Parafusos fraturados como recebidos.

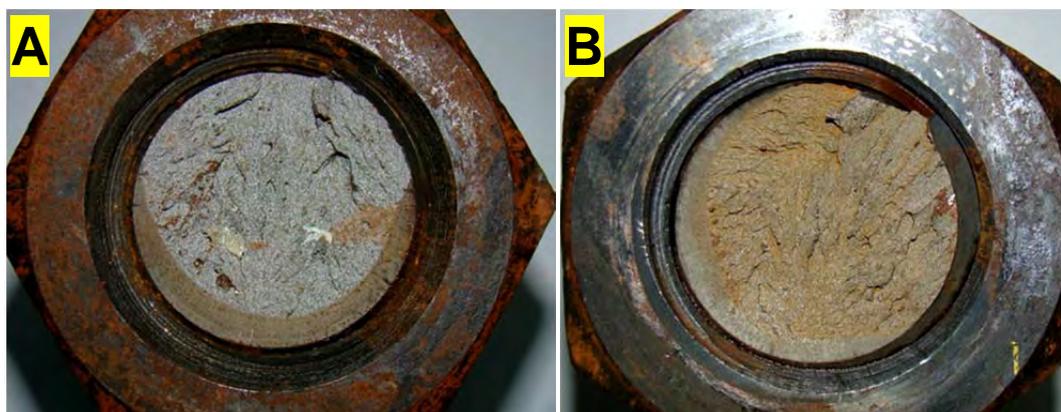
As superfícies de fratura foram analisadas após serem submetidas à uma limpeza prévia com acetona e ultrassom. As imagens da Figura 2 são macrografias obtidas em câmera digital que mostram as superfícies de fratura das amostras "A" e "B", como recebidas. A amostra apresentou fratura com oxidações superficiais indicando características de falha por fadiga, com vários "pontos" de início das trincas de fadiga, localizados junto à superfície externa da peça e no fundo do filete. Esses pontos estão indicados pelas setas nas Figuras 3 e 4. As imagens das Figuras 3 e 4 são imagens obtidas em câmera digital que evidenciam as regiões de início da falha e também a região da fratura final, região da sobrecarga, das amostras "A" e "B", respectivamente. A Figura 5 apresenta imagens em lupa de baixo aumento que mostram às superfícies de fratura das amostras "A" e "B", próximas as regiões de início da falha.

Figura 2. Imagem da superfície de fratura dos dois componentes "A" e "B".

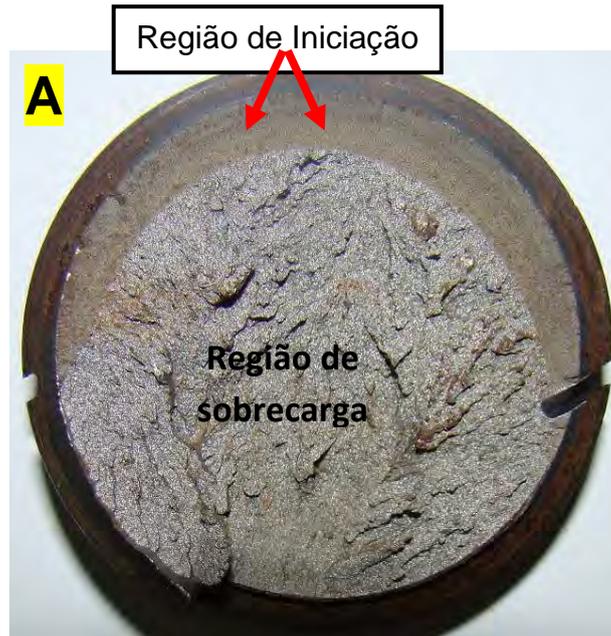
Figura 3. Imagem da superfície de fratura da amostra "A", indicando a região de início da falha.

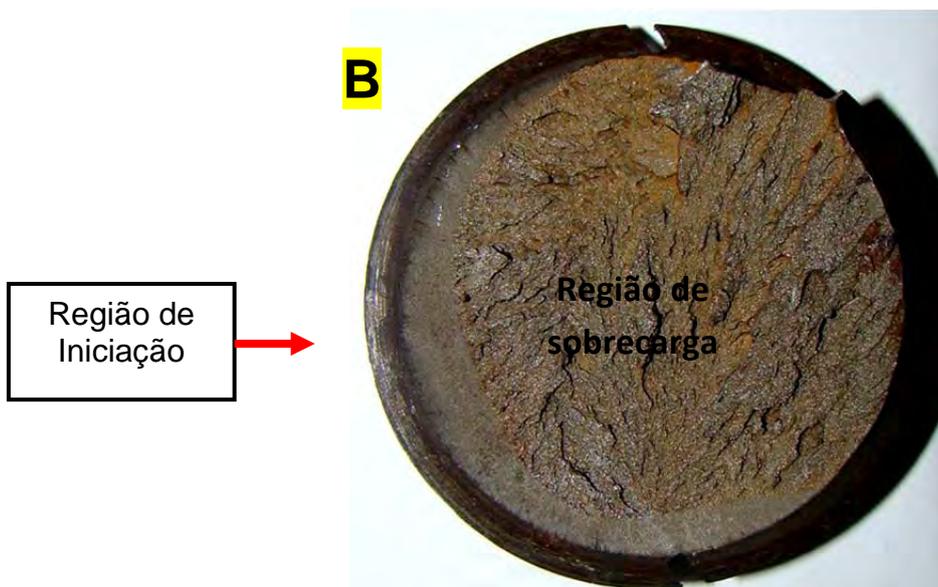
Figura 4. Imagem da superfície de fratura da amostra "B", indicando a região de início da falha.

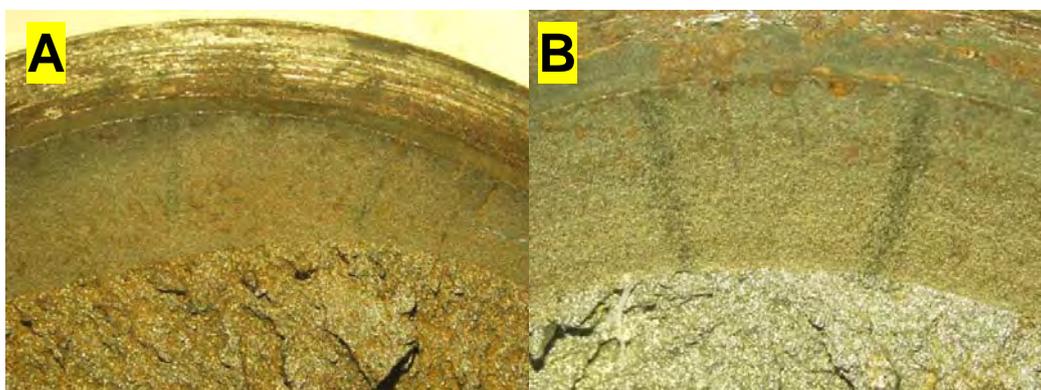
Figura 5. Imagens em lupa de baixo aumento mostrando a superfície de fratura das amostras "A" e "B" próxima a região de início da falha.

Através da análise da superfície de fratura pode-se verificar que ambos os parafusos indicaram características de falha por fadiga, com vários "pontos" de início das trincas de fadiga, localizados junto à superfície externa da peça e na região do fundo do filete. Estas regiões atuam como concentradores de tensões, estimulando a falha prematura do componente.

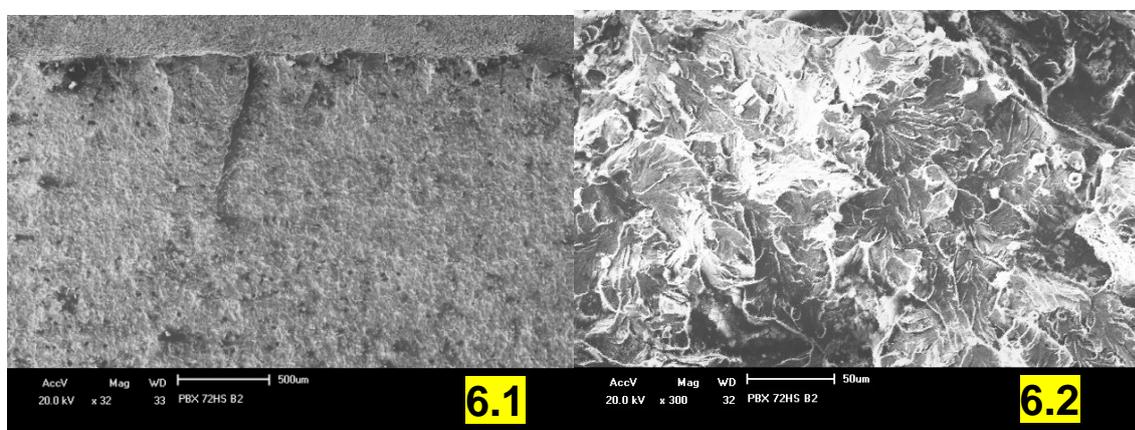
As Figuras 6 e 7 apresentam imagens da superfície de fratura das amostras “A” e “B”, respectivamente, próximas à provável região de início da falha (imagens 6.1 e 7.1) e a também na região de aplicação da sobrecarga (Figuras 3 e 4), na qual se pode observar a presença de micromecanismos de fratura frágil (clivagens), conforme destacam as imagens “6.2” e “7.2”.

Figura 6. Imagens da superfície de fratura da amostra “A” via MEV em uma região próxima ao início da falha (Imagem 6.1) e no núcleo do componente (Imagem 6.2).

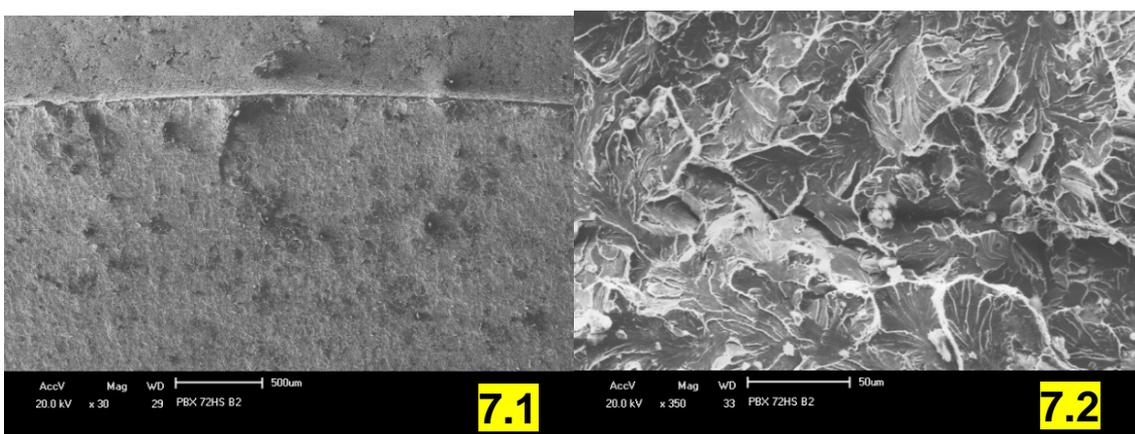
Figura 7. Imagens da superfície de fratura da amostra “B” via MEV em uma região próxima ao início da falha (Imagem 7.1) e no núcleo do componente (Imagem 7.2).

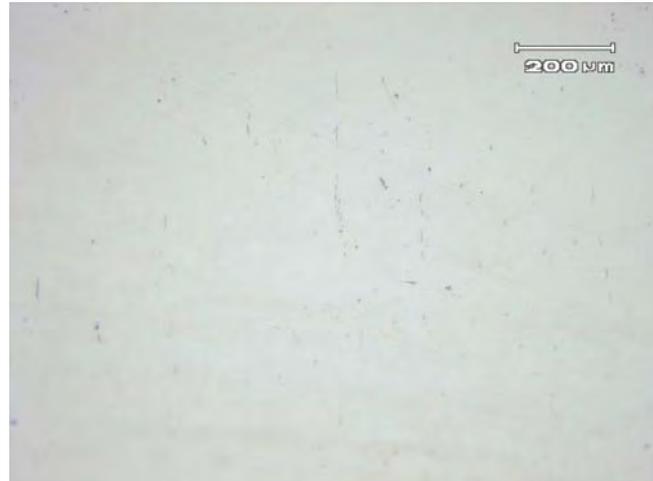
A Figura 8 é uma micrografia obtida em um microscópio óptico (MO) sem ataque químico, mostrando inclusões de sulfeto, provavelmente de manganês, orientadas

no sentido de laminação da peça. Em ambas as amostras analisadas (amostras A e B) as inclusões foram classificadas como A2 série fina, baseado na Norma ASTM E45.

Figura 8. Micrografia mostrando inclusões de sulfeto orientadas no sentido de laminação da peça. Sem ataque.

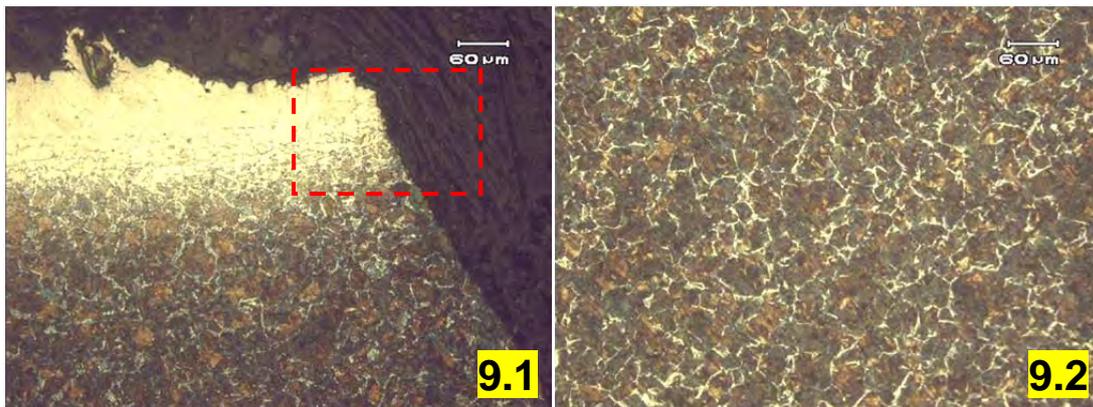
As imagens das Figuras 9 e 10 mostram as microestruturas das amostras “A” e “B”, respectivamente, nas proximidades da provável região de início da falha evidenciando a presença de descarbonetação (imagens 9.1 e 10.1) e da região do núcleo composta por perlita e ferrita em contorno de grão (imagens 9.2 e 10.2).

Figura 9. Micrografia da amostra A mostrando a provável região de início da falha (imagem 9.1) e do núcleo da amostra composta por perlita e ferrita (imagem 9.2).

Através da análise metalográfica pode-se observar a presença de uma região descarbonetada junto à superfície externa da peça. Observou-se que a falha teve origem nas proximidades desta região. A presença de descarbonetação afeta a microestrutura do material e como consequência, as suas propriedades mecânicas, fragilizando o material e podendo ter facilitado a falha dos componentes. Também foi verificada a presença de martensita revenida na região dos filetes da rosca do parafuso.

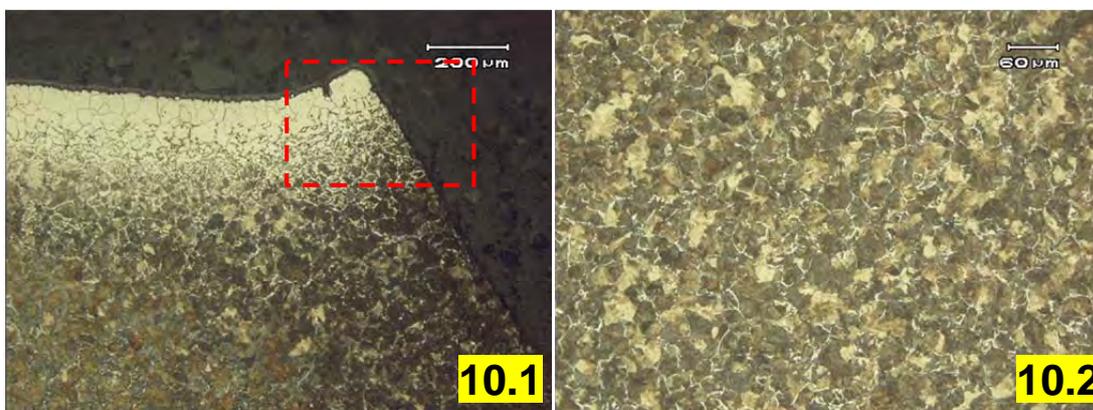
Figura 10. Micrografia da amostra B mostrando a provável região de início da falha (imagem 10.1) e do núcleo da amostra composta por perlita e ferrita (imagem 10.2).

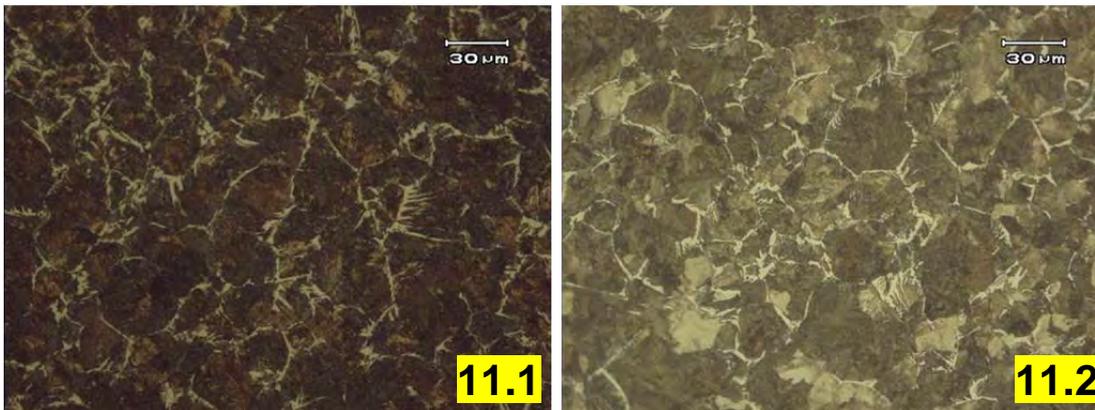
Figura 11. Imagens da amostra A (imagem 11.1) e da amostra B (imagem 11.2) mostrando a microestrutura do núcleo composta por perlita e ferrita em contorno de grão, em maior aumento.

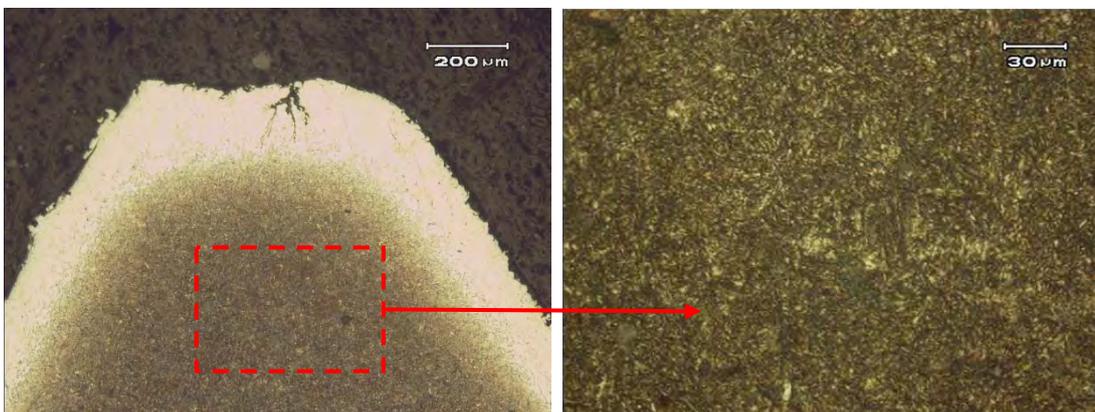
As imagens da Figura 11 mostram, em maior aumento, as microestruturas do núcleo das amostras “A” e “B” e as imagens das Figuras 12 e 13 mostram a microestrutura composta por martensita revenida e presença de descarbonetação nos filetes.

Figura 12. Micrografia da amostra A mostrando microestrutura composta por martensita revenida e presença de descarbonetação nos filetes.

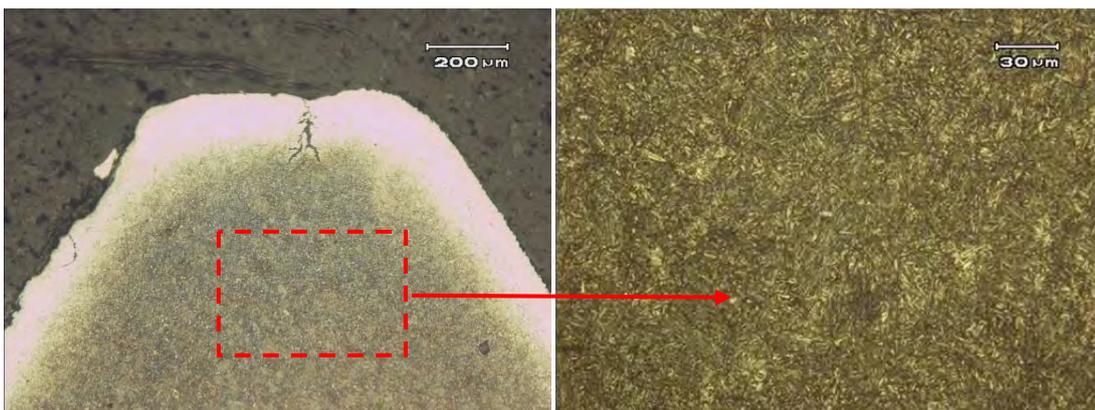
Figura 13. Micrografia da amostra B mostrando microestrutura composta por martensita revenida e presença de descarbonetação nos filetes.

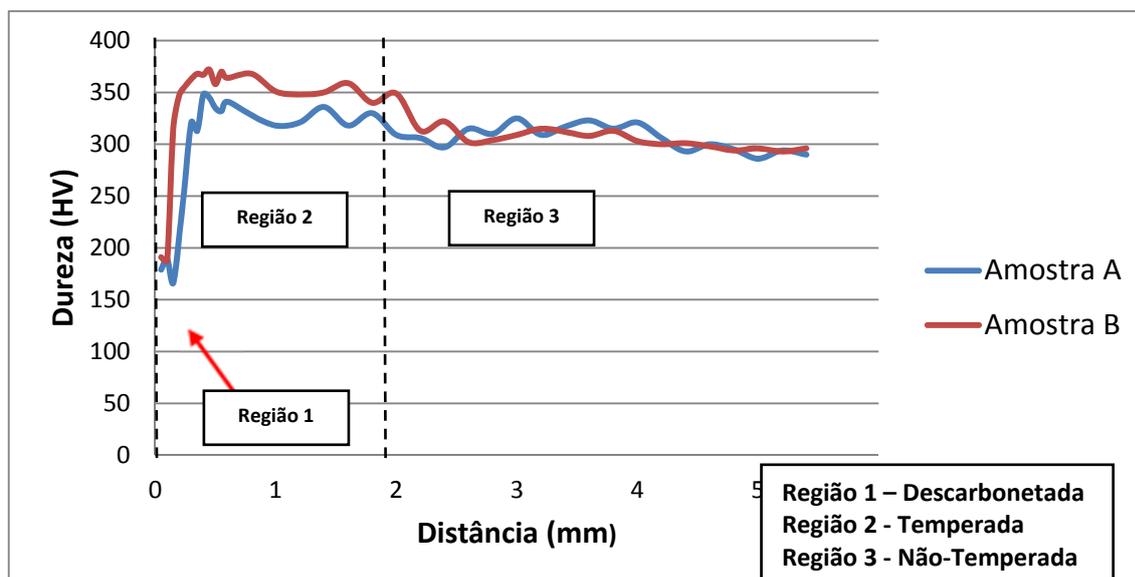
Figura 14. Perfil de microdureza Vickers nas amostras A e B, iniciando na região descarbonetada, passando pela região temperada e finalizando na região não-temperada.

A partir dos resultados obtidos na análise química e dos ensaios de microdureza, não foram constatadas anomalias metalúrgicas que indiquem fragilização do material.
