ANÁLISE DE FALHA EM PLACA ÓSSEA¹

FAILURE ANALYSIS IN BONE PLATE

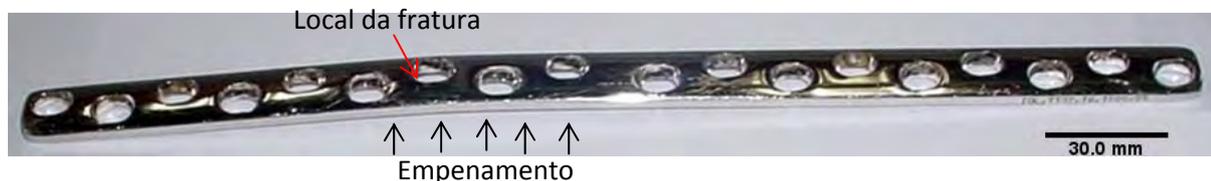
O componente em questão, fabricado a partir de aço inoxidável austenítico, fraturou no sétimo furo (a fratura ocorreu em somente um dos lados) da esquerda para a direita, conforme mostra a Figura 2.

Figura 2. Imagem da placa mostrando empenamento e o local da fratura.

O empenamento observado na placa também pode ter contribuído para a nucleação de uma trinca de fadiga, uma vez que o ponto de início de fratura coincide com a região deformada.

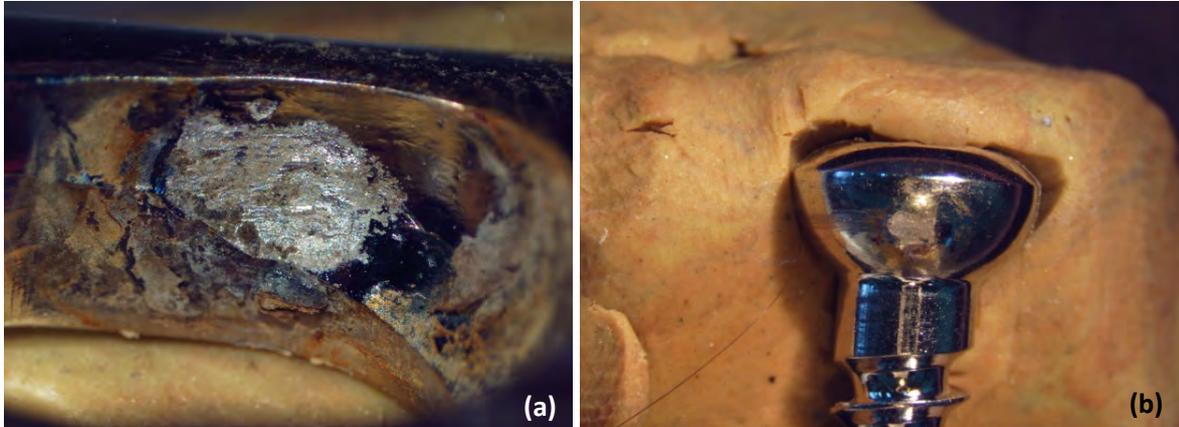
Foi observado que nas interfaces entre os furos e os parafusos houve desgaste dos materiais, ocasionado pelo movimento relativo dos dois componentes e o

subsequente processo de corrosão-desgaste, conforme pode ser visto nas imagens da Figura 3.

Figura 3. Imagens da superfície de contato entre um furo e um parafuso (a) furo da placa e (b) cabeça do parafuso.

Quanto ao tipo de corrosão observada, fica claro que pode se tratar de uma corrosão por fricção, que conforme estabelece Dieter,⁽⁴⁾ acontece quando duas superfícies em contato experimentam um pequeno movimento relativo, de onde se origina um defeito superficial denominado dano por fricção. As trincas de fadiga quase sempre se iniciam na superfície danificada, embora possam ser ocultadas pelos detritos de óxido. Os danos de fricção são causados por uma combinação de efeitos mecânicos e químicos.

Não existem métodos de prevenção contra o dano por fricção que sejam completamente satisfatórios. No entanto, ele não ocorrerá se o movimento relativo puder ser eliminado ou reduzido. No caso de estudo, se o aperto entre os parafusos e a placa fossem adequados, não haveria uma taxa de desgaste tão intensa.

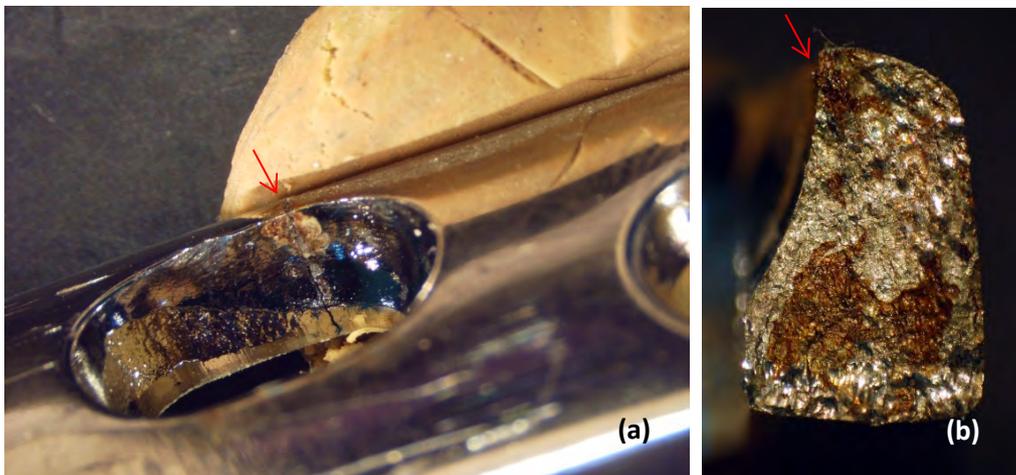
Foi observado que a fratura se originou a partir da nucleação de uma trinca iniciada na região de contato entre um dos furos e o parafuso, como pode-se observar na Figura 4a. A Figura 4b mostra a superfície de fratura, após sua extração da placa por corte mecânico, onde foi possível determinar o ponto de início da ruptura, através das linhas radiais que apontam a nucleação da trinca.

Figura 4. (a) Imagem do furo da placa mostrando o ponto de início da fratura (indicado por seta); e (b) Superfície de fratura mostrando ponto de início da trinca (indicado por seta).

A placa rompeu por fadiga tendo como fonte nucleadora da trinca as marcas de corrosão-desgaste provocadas pelo movimento relativo entre a placa e o parafuso. O tamanho de grão grosseiro e o empenamento da placa podem ter reduzido a resistência à fadiga do material, contribuindo para a ruptura prematura da placa.

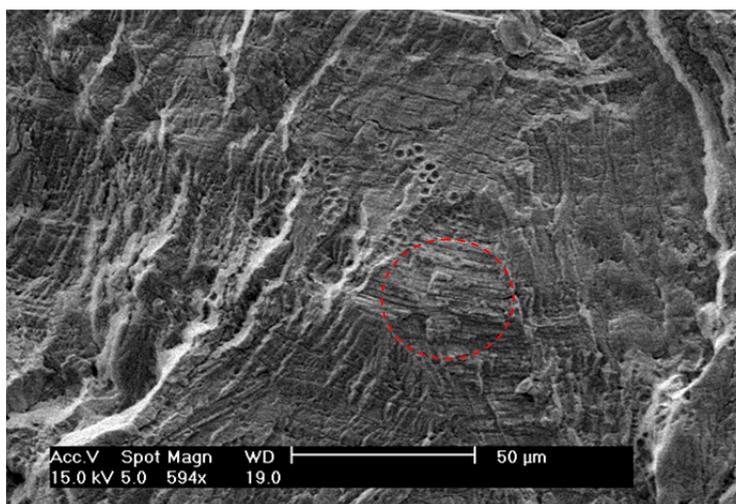
Na análise em MEV foi possível observar microestrias de fadiga, conforme mostra a Figura 5, evidenciando que o componente rompeu por fadiga.

Figura 5. Fotomicrografia obtida em MEV da superfície de fratura da placa, mostrando uma das regiões com microestrias de fadiga.

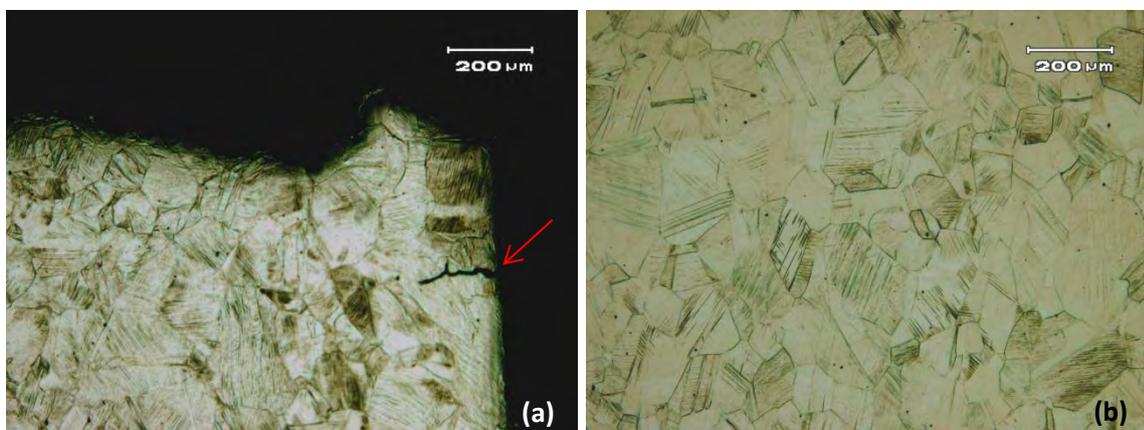
As imagens mostradas na Figura 6 mostram a metalografia obtida na seção perpendicular à superfície de fratura. Através das imagens é possível observar trincas características de corrosão sob tensão e microestrutura típica de aço inox austenítico com grãos equiaxiais levemente deformados.

Figura 6. (a) Imagem micrográfica do ponto de início da fratura na placa mostrando uma trinca de corrosão sob tensão (indicado por seta); (b) Imagem mostrando a microestrutura do núcleo da placa, típica de aço inoxidável austenítico.

Os grãos austeníticos foram medidos, segundo a técnica de intersecção linear descrita na norma ASTM E112.⁽³⁾ A norma NBR ISO 5832-1⁽²⁾ admite um tamanho mínimo de 5 ASTM, isto é, não admite valores abaixo de 5, que significam que o material tem grão mais grosseiro. A medição de grão para a amostra mostrou um tamanho de grão de 3,5 ASTM, ou seja, mais grosseiro do que o permitido pela norma.

inconformidade quanto ao tamanho de grão medido, que é maior que o estabelecido pela norma citada. O tamanho de grão é um fator de influência nas propriedades de fadiga, pois uma estrutura de grãos refinados aumenta o limite de resistência à fadiga dos metais, conforme explicam Robinson e Beevers.⁽⁶⁾
