# ANÁLISE DE FALHA EM PRÓTESE DE QUADRIL FRATURADA DURANTE USO<sup>1</sup>

## FAILURE ANALYSIS IN HIP PROSTHESIS FRACTURED DURING THE USE

<sup>1</sup> Contribuição técnica ao 67<sup>o</sup> Congresso ABM - Internacional, 31 de julho a 3 de agosto de 2012, Rio de Janeiro, RJ, Brasil.

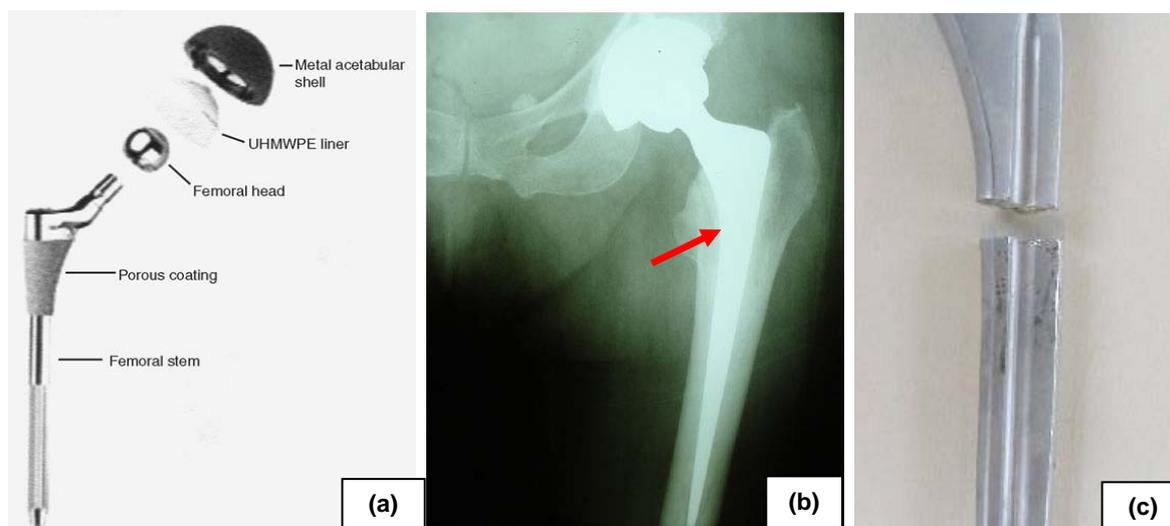
A Figura 1 mostra um sistema de artroplastia de quadril, onde pode-se observar os componentes do conjunto, o conjunto implantado no corpo e a prótese fraturada respectivamente. A seta vermelha indica de forma esquemática o local onde a prótese fraturou, sendo esta a região de maior esforço mecânico do componente.

**Figura 1.** (a) Esquema genérico mostrando os componentes típicos de uma artroplastia de quadril;<sup>(6)</sup> (b) radiografia genérica mostrando os componentes montados *in vivo*, destacando a mesma região onde fraturou a prótese tema desse trabalho; e (c) região de fratura da prótese analisada.

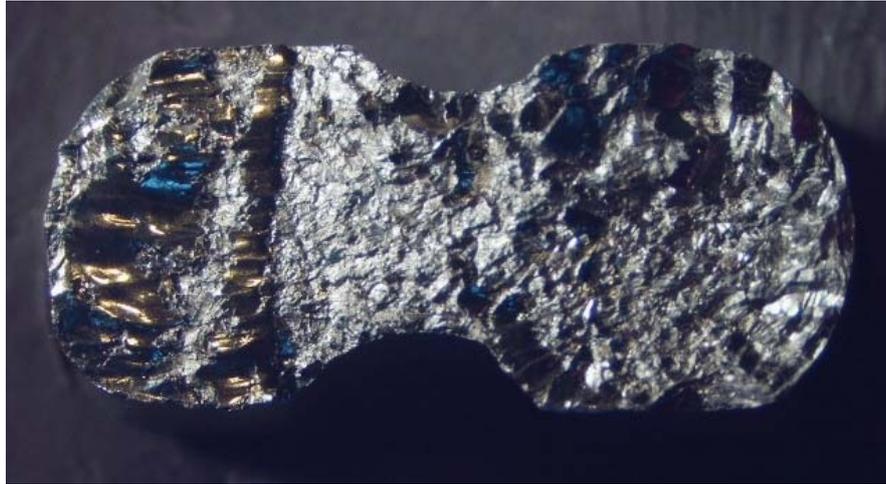
A Figura 2 mostra a superfície de fratura, onde se observa aspecto típico de fratura frágil, notando-se uma superfície típica, facetada, que possui elevada refletividade e aparência brilhante.<sup>(2)</sup>

**Figura 2.** Imagem mostrando superfície de fratura da haste femoral.

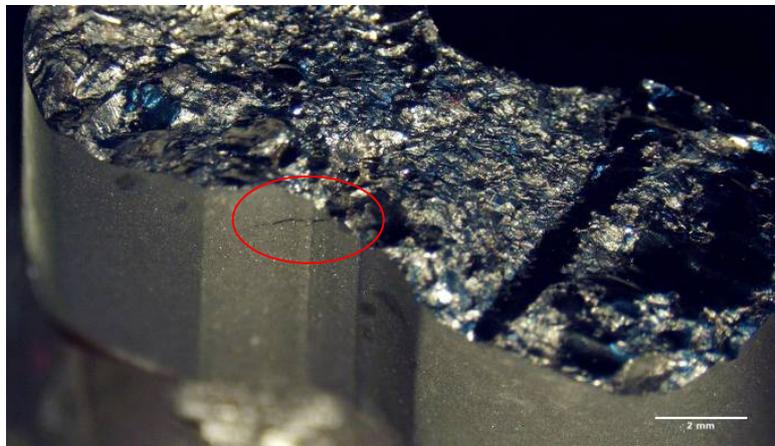
Na Figura 3 é possível observar um ponto de iniciação de trinca que coincidentemente foi gerada na região com reparo de soldagem (Figura 4).

**Figura 3.** Imagem mostrando superfície de fratura da haste femoral. Em destaque trinca secundária.

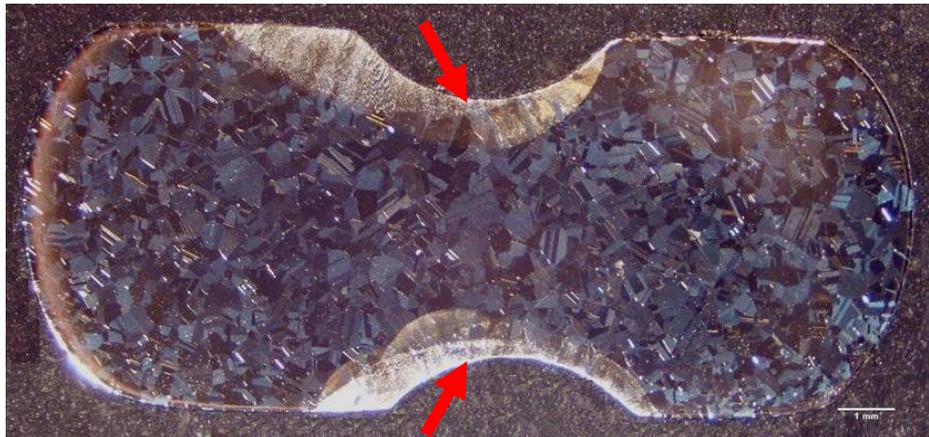
A análise microestrutural revelou regiões com reparos de soldagem nos dois lados da haste femoral, indicadas por setas na Figura 4. Além disso, o tamanho de grão da microestrutura austenítica, típica dos aços inoxidáveis, apresenta-se extremamente grosseiro (Figura 5 e Tabela 1).

**Figura 4.** Imagem da amostra atacada quimicamente revelando as regiões soldadas, em destaque.

Em alguns casos o processo de soldagem é utilizado de forma a um defeito ocorrido durante o processo de fabricação. Seria muito custoso retrabalhar o componente, então a soldagem poderia contornar esse defeito. Neste caso a possibilidade mais provável seria algum defeito de usinagem que acarretaria numa alteração da forma do componente, que é dimensionado para suportar o tipo de esforço e se adequar biologicamente.<sup>(7)</sup>

A soldagem por fusão a arco elétrico, processo usado para reparar o defeito utilizando como metal-base o próprio material do qual é feita a prótese, faz com que haja um aquecimento localizado quase instantâneo e, em um dado momento uma pequena porção deste material atinge a fusão formando uma poça de fusão, para posteriormente se solidificar formando a zona fundida. Esse aquecimento cria um gradiente de temperatura a partir da região soldada. Isso se reflete no fato de que os materiais metálicos alteram seu volume diretamente proporcionais à temperatura. Analisando a soldagem por essa visão, há uma grande dilatação localizada no ponto de soldagem, restrita pela continuidade adjacente de material que se dilata menos pela diferença de temperatura, fazendo com que esse ponto passe a ser comprimido e as tensões de compressão aumentem até que o limite de escoamento do material seja ultrapassado em compressão.<sup>(8)</sup>

O mecanismo de resfriamento faz com que a mesma parte sofra uma contração. Inicialmente a região se alivia da compressão e, como não há como o tamanho da região ser reduzido, devido a continuidade do componente, ela acaba sendo tracionada até que as tensões de tração ultrapassem o limite de escoamento em tração. Isso gera um estado complexo de tensões residuais para a interface entre a região soldada por fusão e o restante do componente.<sup>(8)</sup>

Do ponto de vista metalúrgico, esse processo de soldagem gerou também uma diferença microestrutural entre a região soldada e a matriz da prótese gerou concentradores de tensão que diminuíram consideravelmente as propriedades de resistência do material. Como observa Dieter,<sup>(2)</sup> a fratura frágil está invariavelmente associada com tensões triaxiais desenvolvidas em um entalhe ou concentrador de tensão. A tendência para esse tipo de fratura aumenta com a condição triaxial de tensões (geralmente obtida por um entalhe, ou início de trinca, no caso). Como descrito anteriormente, o próprio ato de se locomover do paciente envolve esforços em todas as direções.

Por fim, o processo de soldagem na haste femoral do sistema de substituição da articulação do quadril não deve ser utilizado, uma vez que é sabido que a haste sofre solicitações complexas, cíclicas e inerentes ao uso do componente.

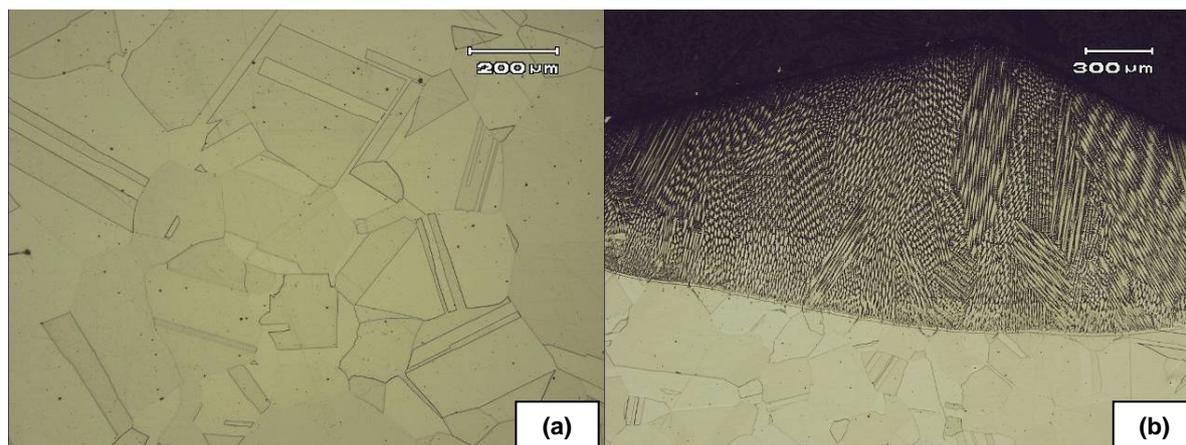
**Figura 5.** Imagem da superfície atacada quimicamente revelando em: (a) microestrutura austenítica com um aumento de 100X; e (b) interface entre matriz austenítica e região soldada, com um aumento de 50X.

**Tabela 1.** Tamanho de grão observado na Figura 5 e analisado conforme a norma ABNT NBR ISO 5832-1:08<sup>(5)</sup>

Tamanho de grão	ASTM 1,5
-----------------	----------

Aliado a isso, o tamanho de grão grosseiro diminui a resistência mecânica do material. O valor encontrado não estava dentro dos limites determinados pela Norma ABNT NBR ISO 5832-1:08<sup>(5)</sup> que prevê tamanho de grão número 5 como ideal para a aplicação biomédica, justamente prevendo o tipo de esforço que o componente sofrerá durante o uso.

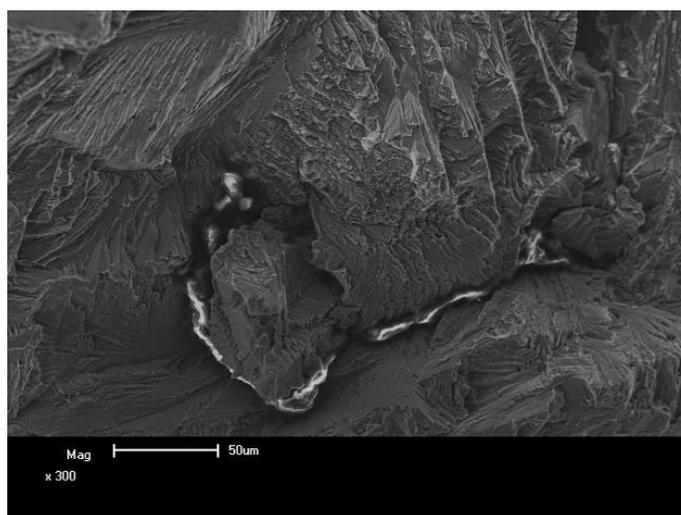
A análise da superfície de fratura em MEV deixou claro o micromecanismo de fratura, onde se observa aspectos de fratura frágil, característico de clivagem.

**Figura 6.** Imagem mostrando superfície de fratura da haste femoral.
