# ANÁLISE DE FALHA EM PRÓTESES ORTOPÉDICAS: ESTUDOS DE CASOS<sup>1</sup>

Ruth Renati Ractz Martins<sup>2</sup>,  
Mariana dos Reis<sup>3</sup>,  
Sandro Griza<sup>4</sup>,  
Telmo Roberto Strohaecker<sup>5</sup>

<sup>1</sup> Contribuição técnica ao 62º Congresso Anual da ABM – Internacional, 23 a 27 de julho de 2007, Vitória – ES, Brasil.

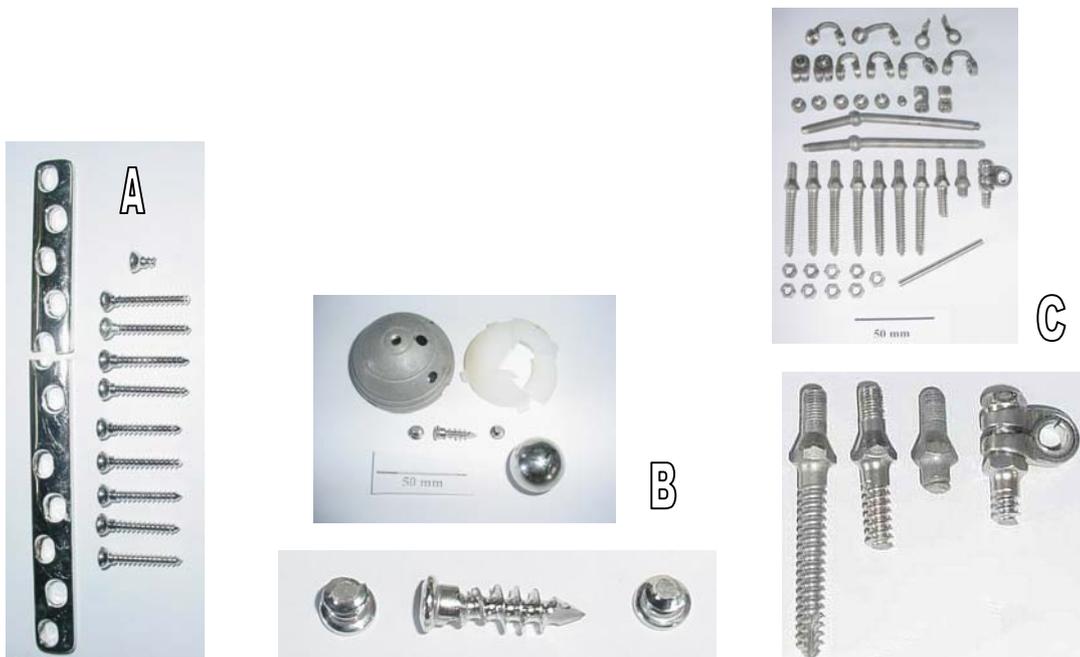
**Figura 1** – Vistas das próteses analisadas. (a) uma placa femoral com 11 parafusos de aço inoxidável conformado; (b) parafusos de um componente acetabular de cromo cobalto; (c) parafusos de sistema de fixação de coluna de liga de titânio.

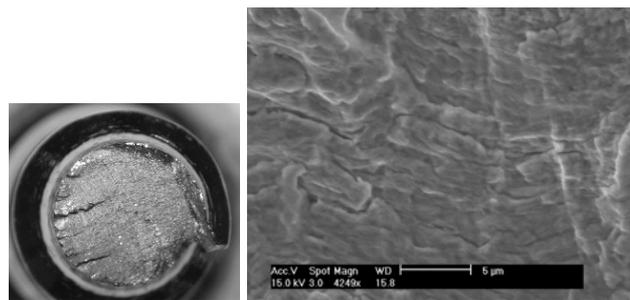
A placa apresentava uma fratura junto a um dos furos e o parafuso rompeu em um plano no fundo do segundo filete desde a base da cabeça.

Nas fraturas foram detectadas estrias de fadiga na zona de propagação. (Figuras 2 e 3).

Figura 2: Análise da fratura do parafuso em lupa e em maior ampliação.

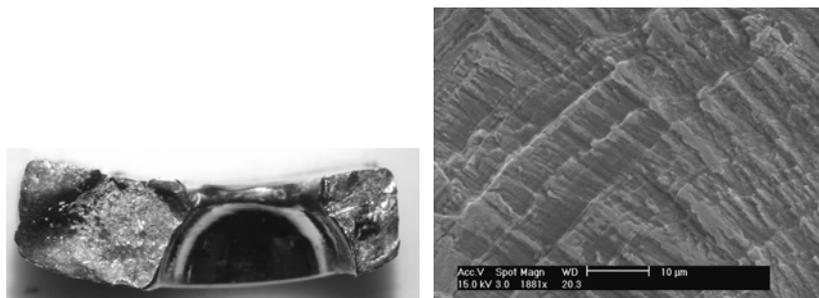
Figura 3: Análise da fratura da placa em lupa e em maior ampliação.

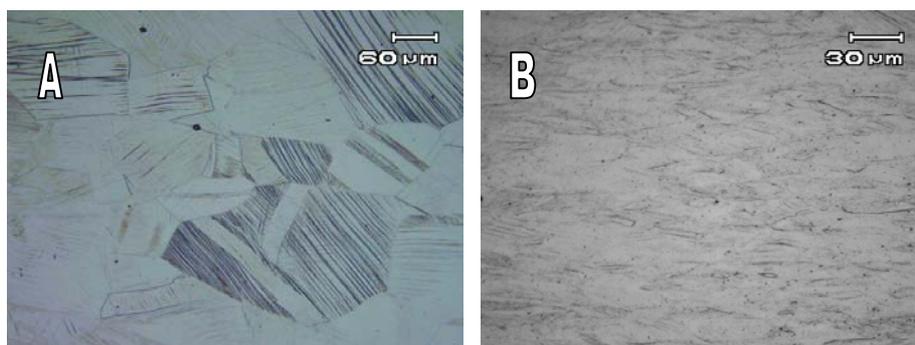
A placa apresenta microestrutura composta por grãos de austenita deformados e tamanho de grão 3 [segundo a norma ASTM 112–96 (Standard Test Methods for Determining Average Grain Size)]. O parafuso apresenta microestrutura austenítica refinada por deformação à frio.

**Figura 4** – (a) Microestrutura da placa fraturada, (b) Microestrutura do parafuso.

A placa apresenta um tamanho de grão n° 3, o que não é permitido pela norma que determina o tamanho de grão mínimo de 4 ASTM. A placa também apresenta o teor de níquel fora do especificado.

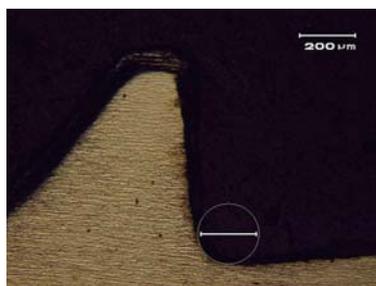
O parafuso fraturado apresentou um raio de concordância do filete de apenas 0,11mm (figura 5) o que não é aconselhável pela norma ABNT NBR ISO 5835, que determina o raio mínimo de 0,3mm.

**Figura 5** – Raio do fundo do filete fraturado.

Os filetes do parafuso fraturado apresentam raio de curvatura de 0,11mm, o que não é permitido pela Norma NBR ISO 5835 que exige no mínimo 0,3mm. A norma determina um raio mínimo de fundo de filete para evitar uma excessiva concentração de tensões o que, efetivamente, pode levar a redução da resistência à fadiga.

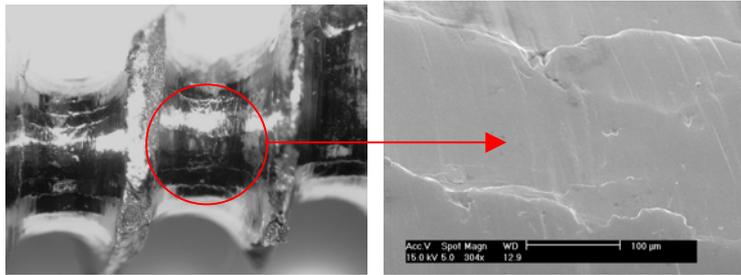
Foi analisado em lupa e em microscópio eletrônico de varredura o acabamento dos parafusos, que apresentaram acabamento rugoso devido à “escamações” longitudinais (Figura 6).

**Figura 6** - Acabamento dos parafusos, apresentando escamações longitudinais.

Através das metalografias nos parafusos, constatou-se estrutura dendrítica grosseira típica de ligas de cromo-cobalto brutas de fusão. Também foi verificada a formação de grande quantidade de microrrechupes. Essa estrutura é a responsável pelas escamações nos filetes e pelas fraturas de aspecto frágil. A fabricação dos parafusos através dessa liga foi para que houvesse compatibilidade com a casca acetabular metálica, que também é de cromo-cobalto. Materiais que mantêm contato devem ser compatíveis (de preferência ser os mesmos materiais) para evitar processos corrosivos pela formação de pilha galvânica.

Entretanto, os parafusos deveriam ter sido fabricados a partir de uma liga de cromo-cobalto com estrutura mais refinada, assim como as obtidas por trabalho mecânico, para evitar as fraturas interdendríticas e as escamações de usinagem.

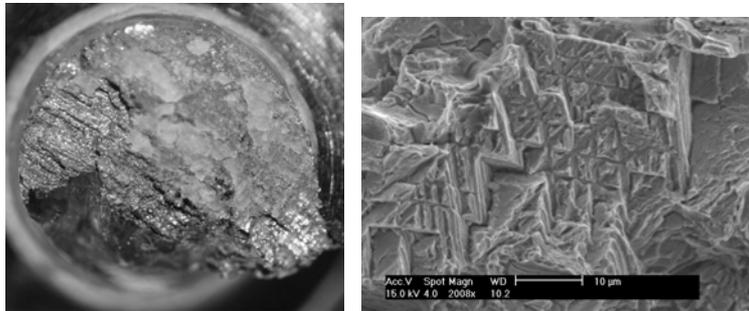
Dois dos parafusos apresentavam fraturas transversais que determinaram o rompimento no plano do fundo dos últimos filetes (Figuras 7 e 8) enquanto que um deles apresentou fraturas longitudinais nas cristas dos filetes (Figuras 9).

Na região das fraturas foi detectado o mecanismo predominante de separação interdendrítica e em algumas regiões, a formação de coalescimento de micro cavidades.

**Figura 7** - Análise da fratura do parafuso 1 em lupa e em maior ampliação, na qual se observa o aspecto frágil.

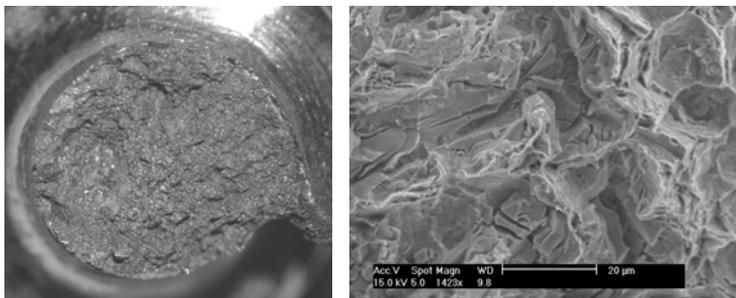
**Figura 8** - Análise da fratura do parafuso 2 em lupa e em maior ampliação, na qual se observa o aspecto frágil.

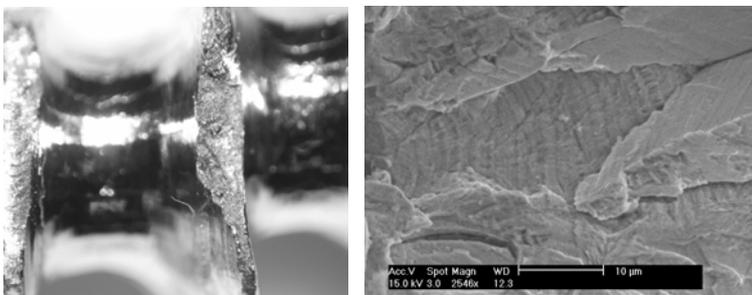
**Figura 9** - Análise da fratura do parafuso 3. Observa-se a fratura longitudinal por cisalhamento do filete e análise da fratura longitudinal de um dos filetes em microscópio eletrônico de varredura, onde verifica-se a separação interdendrítica.

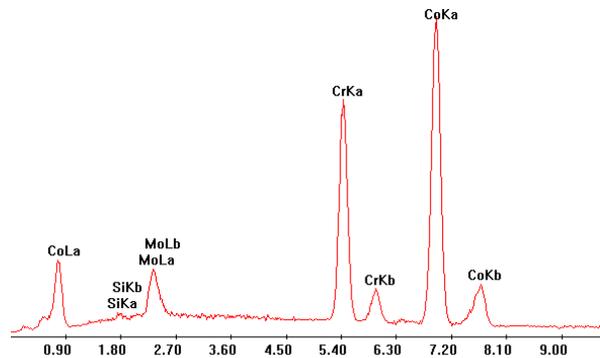
Um dos parafusos fraturados e a casca acetabular metálica foram submetidos à análise dos principais elementos constituintes através de microsonda EDS. Foram observados picos predominantes na frequência do cromo e do cobalto para ambos (Figura 10).

**Figura 10** - Espectro de microsonda EDS característica do parafuso de da casca acetabular indicando picos de frequência nos elementos cromo e cobalto.

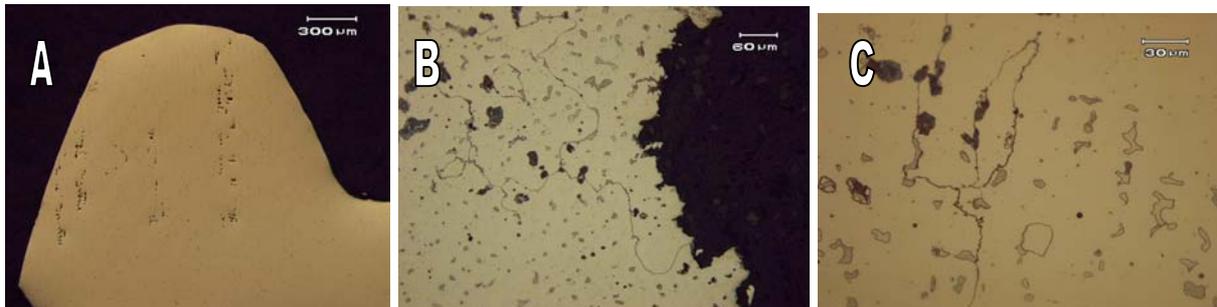
Para a análise microestrutural, foi preparada uma amostra de cada um dos parafusos. Os parafusos apresentam uma microestrutura típica de liga de cromo-cobalto bruta de fusão. Foram observadas a formação de grande quantidade de microrrechupes e uma microestrutura de dendritas grosseiras alfa e carbonetos precipitados (Figura 11).

**Figura 11** – (a) Metalografia junto à cabeça do parafuso 1 sem ataque mostrando os microrrechupes. (b) Microestrutura do parafuso 1 junto à fratura apresentando dendritas grosseiras e carbonetos dispersos. (c) microestrutura em detalhe.

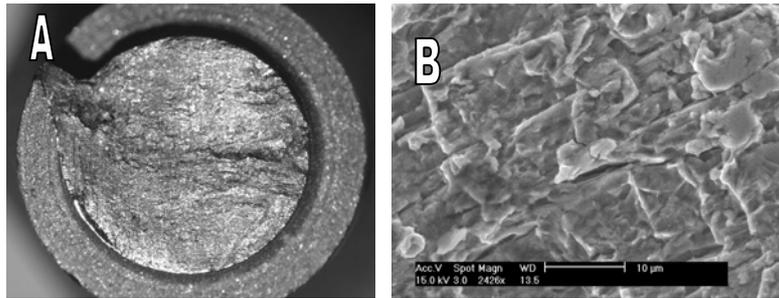
O conjunto apresentava 3 parafusos fraturados. O parafuso A apresenta marcas de praia observadas pela lupa e estrias de fadiga verificadas em maior ampliação (Figura 12). O parafuso B apresenta uma superfície de fratura um pouco amassada e neste também foram verificadas estrias de fadiga (Figura 13). No parafuso C foi verificada uma superfície de fratura frágil, com aspecto grosseiro (Figura 14).

Figura 12 – Parafuso A em lupa (a) e em Microscópio Eletrônico de Varredura (b).

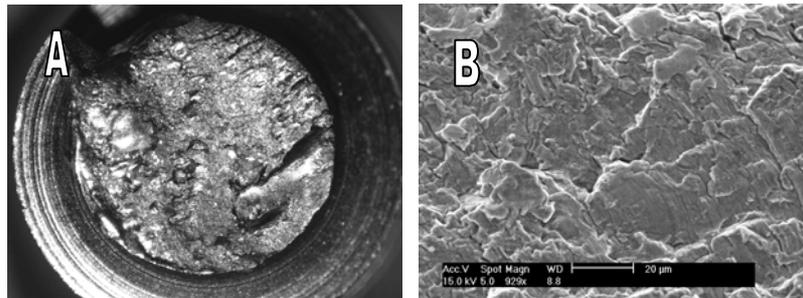
Figura 13 – Parafuso B em lupa (a) e em Microscópio Eletrônico de Varredura (b).

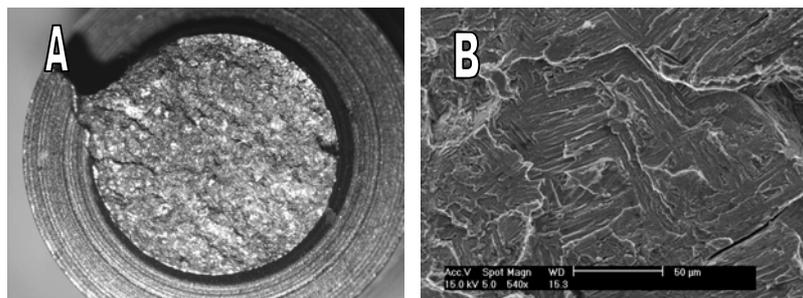
Figura 14 – Parafuso C em lupa (a) e em Microscópio Eletrônico de Varredura (b).

As fraturas analisadas nos dois primeiros parafusos apresentaram evidências de fadiga enquanto que no terceiro foi verificada uma fratura frágil incentivada pela textura de grãos grosseiros. Os parafusos apresentaram microestrutura formada por grãos  $\alpha$  e  $\beta$  acicular. Segundo a norma NBR ISO 5832-3 - Implantes Para Cirurgia – Materiais Metálicos – Liga Conformada de Titânio 6-Alumínio 4-Vanádio, a microestrutura deve ser globular e não acicular, exatamente para aumentar a resistência à propagação de trincas por fadiga. O material apresenta os constituintes dentro do determinado pela norma.

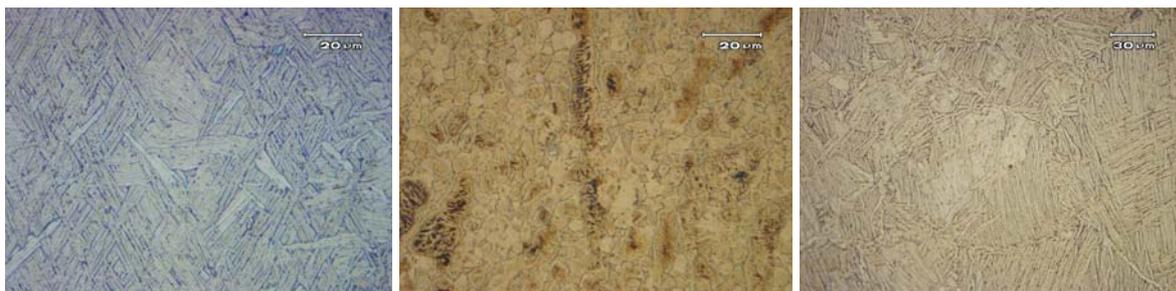
O conjunto apresenta uma microestrutura típica de liga de titânio transformado acima da temperatura crítica, com grãos alfa e beta acicular que são apresentadas na Figura 15.

**Figura 15** – Microestrutura dos parafusos A, B e C respectivamente com grãos alfa e beta acicular.
