ANÁLISE DE FALHA EM PUNÇÕES DE AÇO FERRAMENTA VH13 SOB TRABALHO À QUENTE ¹

FAILURE ANALYSIS OF VH13 TOOL STEEL PUNCHES UNDER HOT WORK

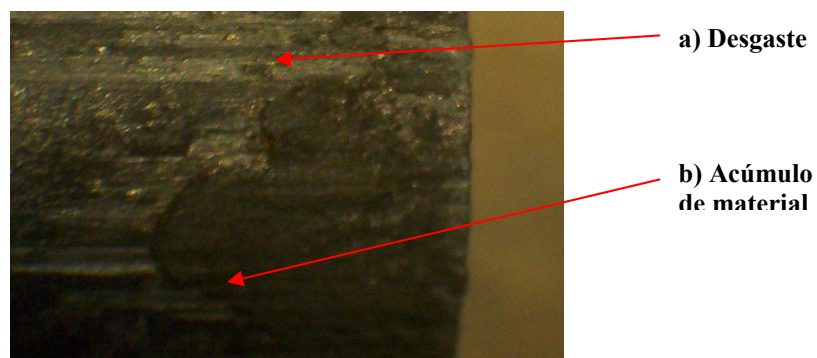
- Dano superficial com perda de material: desgaste.
- Dano superficial com ganho de material;

Figura 1. Aspecto do dano superficial no punção: a) Desgaste. b) Acúmulo de material.

Na inspeção visual do punção desgastado fabricado de aço VH13 temperado e revenido, constatou-se o dano por desgaste facial em sua superfície lateral de corte e acúmulo de material na superfície lateral da aresta de corte, como mostra a Figura 1. O desgaste provocado na superfície lateral de corte pode ser visto na Figura 2 b, que apresenta uma microscopia eletrônica de varredura das ranhuras.

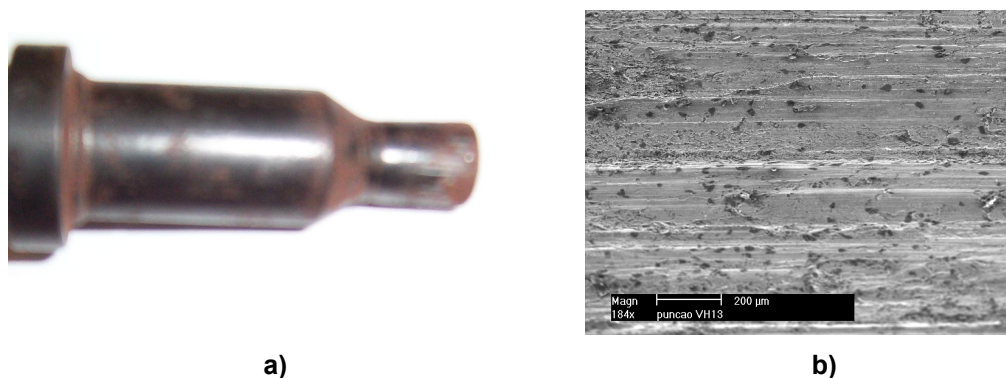
Figura 2. (a) Punção desgastado. (b) Desgaste observado na superfície lateral do punção.

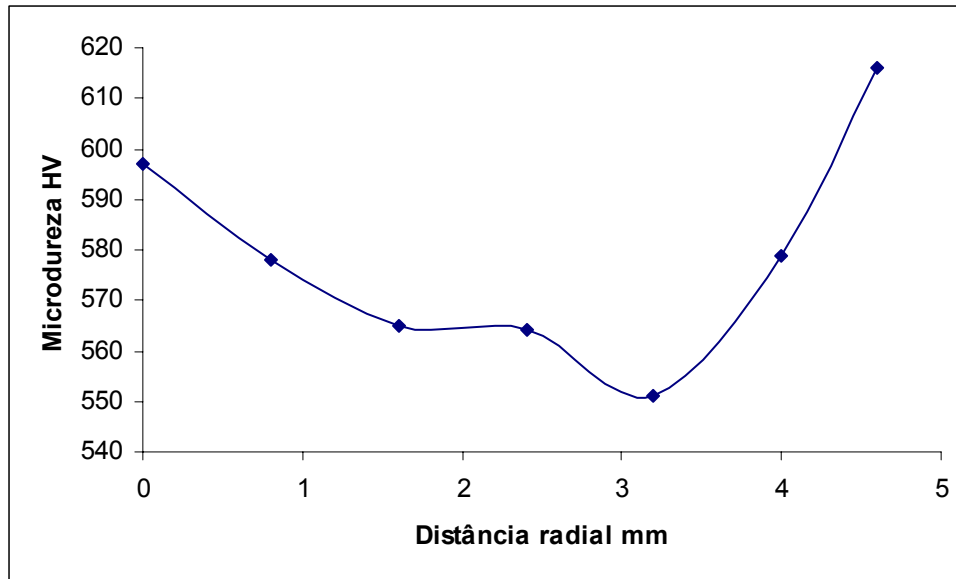
Figura 4. Perfil Radial de Microdureza Vickers na extremidade do punção.

Os resultados representados no gráfico da Figura 4 mostram o perfil radial de microdureza na superfície comprimida da aresta de corte indicando uma maior microdureza na extremidade próxima a aresta de corte decaindo no sentido da extremidade para o centro e aumentando na região central. Segundo Luo,⁽³⁾ a deformação plástica resultante do processo de puncionamento provoca o encruamento, que no caso do punção desgastado ocorreu de forma mais acentuada na região mais próxima a aresta de corte, local onde foram verificadas as maiores microdurezas. A metalografia por microscopia óptica apresentada na Figura 5 é de uma microestrutura de martensita revenida e carbonetos secundários. Foram verificados menores valores de microdureza em locais em que provavelmente ocorreram descarbonetação oriunda do processo de tratamento térmico.

O punção de aço ferramenta VH113 tratado termicamente utilizado na fabricação à quente de molas automotivas de aço 5160, falhou prematuramente por dois mecanismos de dano, o desgaste e o acúmulo de aço 5160 em sua superfície. O ensaio de microdureza constatou uma dureza máxima de 616 HV aproximadamente 56,1 HRC dureza abaixo da faixa da dureza de 58 HRC recomendada para punções nestas condições de operação. Foram observadas variações de microdureza na superfície comprimida em virtude das variações do tratamento térmico. A simulação computacional demonstrou que as tensões equivalentes no punção com dupla aresta de corte e ângulo de cisalhamento de 20 graus são menores que no punção com aresta simples conseqüentemente, o punção com aresta dupla será mais eficiente na produção de furos.

Finalmente, a principal causa para o desgaste prematuro do punção foi a dureza inadequada do material do punção abaixo da faixa recomendada neste tipo de operação. Recomenda-se para melhorar o desempenho destas ferramentas alteração na geometria do punção, seleção adequada de material, observação do alinhamento na montagem e refrigeração durante a operação de corte.

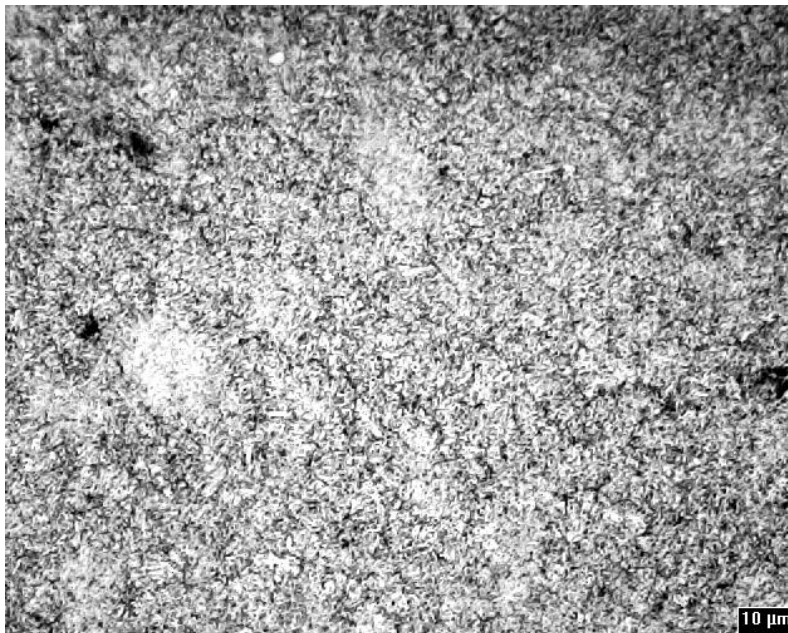
A Figura 5 apresenta uma microestrutura martensítica da superfície comprimida da aresta de corte do punção de aço VH13.

Figura 5. Microscopia óptica da extremidade do punção.

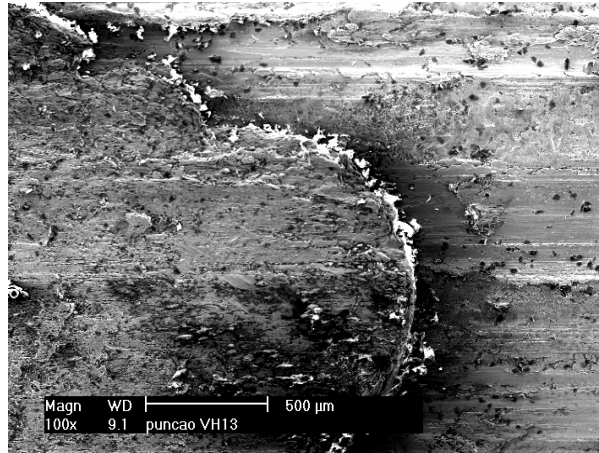
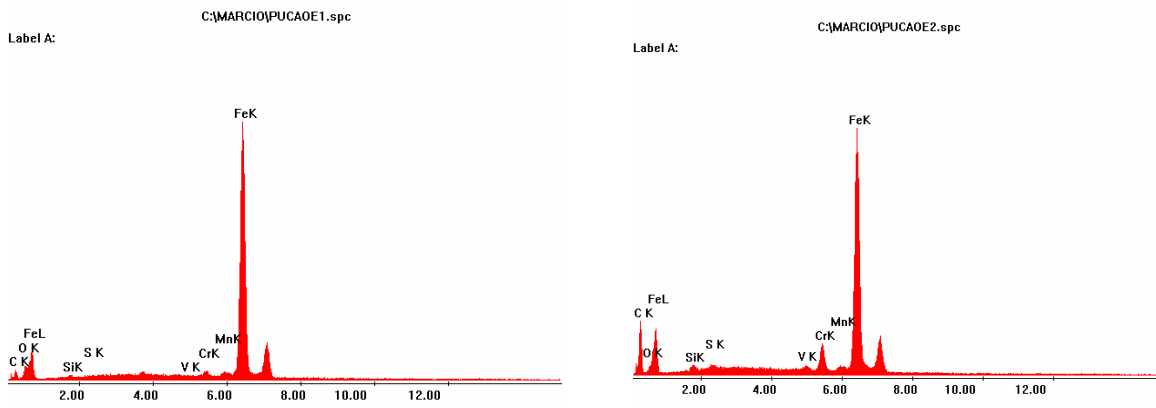
A Figura 6 apresenta uma tribografia da superfície cisalhada da aresta de corte mostrando o acúmulo de material da mola. A técnica de caracterização química por EDX foi utilizada para analisar a composição química da superfície cisalhada da aresta de corte do punção desgastado e também identificar o acúmulo de material da mola nesta superfície.

Figura 6. a) Microscopia Eletrônica de Varredura da superfície cisalhada da aresta de corte mostrando o acúmulo de material. b) EDX do acúmulo de material da mola no punção. c) EDX do punção.

A técnica de caracterização química por EDX foi utilizada na identificação do material do punção desgastado de aço VH13 e do acúmulo de aço AISI 5160 na superfície cisalhada da aresta de corte mostrada na microscopia eletrônica de varredura da Figura 6 a). O teor de cromo é mais elevado no aço VH13 visto no resultado de EDX na Figura 6 b), que no aço AISI 5160, visto no resultado de EDX na Figura 6 c) ver tabelas I e II.

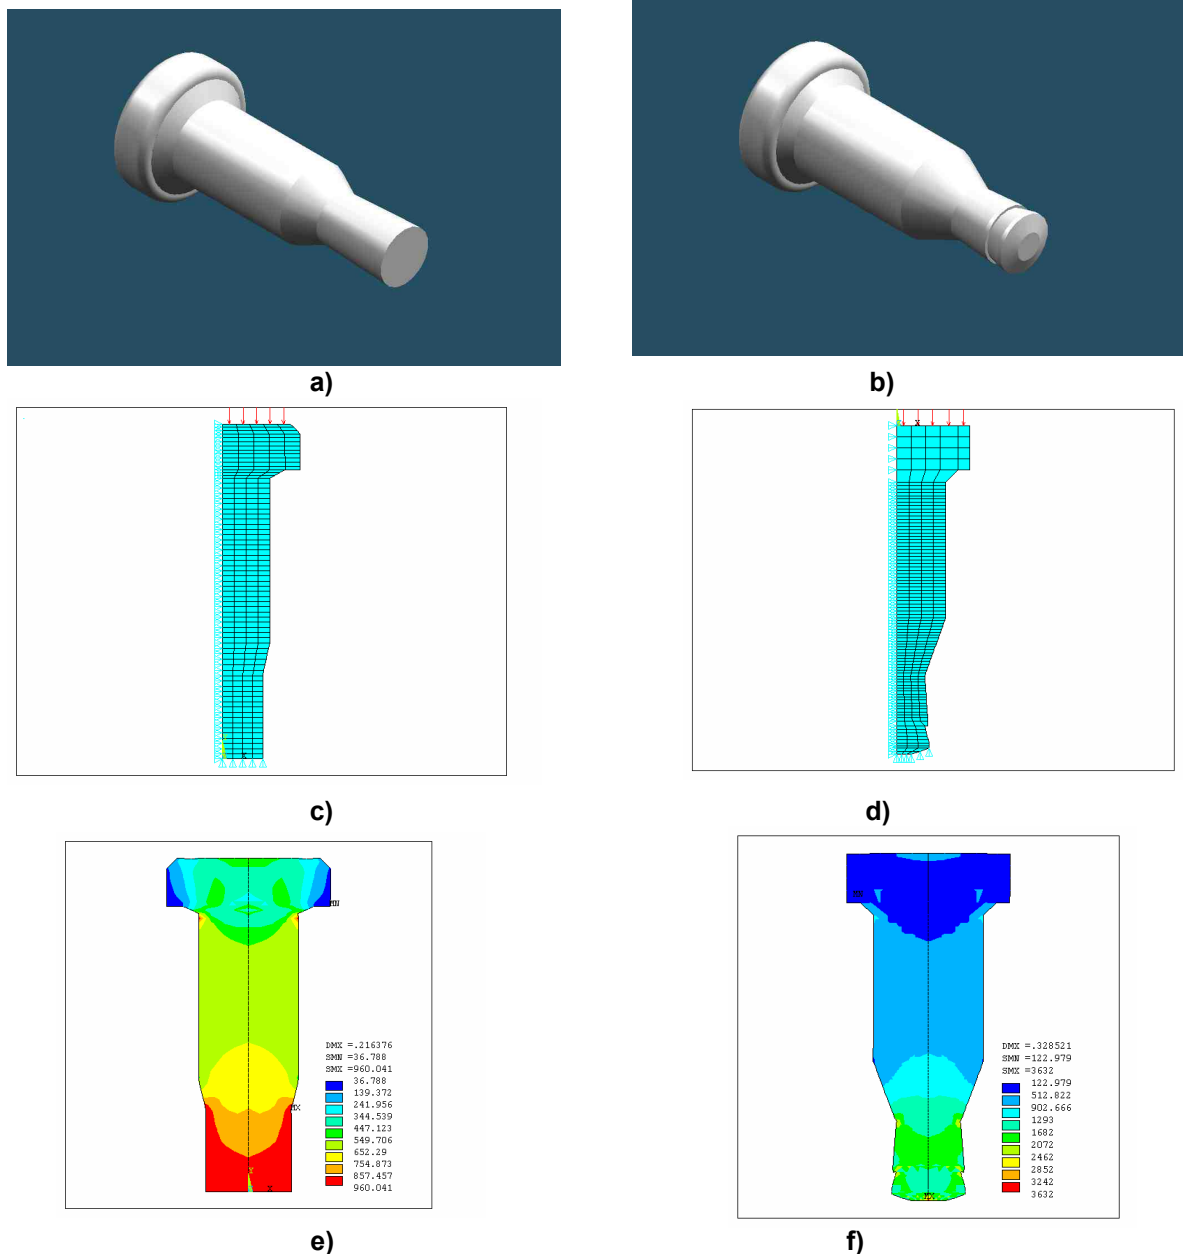
Figura 8. a) Geometria 3D do punção desgastado b) Geometria 3D do punção com aresta dupla e ângulo de cisalhamento de 20 graus c) Malha com restrições de Elementos Finitos do punção desgastado d) Malha com restrições de Elementos Finitos do punção com aresta dupla e ângulo de cisalhamento de 20 graus e) Campo de tensões de Von Mises no punção desgastado f) Campo de tensões de Von Mises no punção com aresta dupla e ângulo de cisalhamento de 20 graus.

Com o objetivo de analisar as tensões na aresta de corte realizou-se uma simulação computacional do punção submetido aos carregamentos das condições de serviço observou-se que as tensões equivalentes na superfície desgastada são menores que no punção com aresta dupla de corte, conforme observou Singh.⁽⁴⁾ Os resultados de tensão na superfície aumentam no sentido da extremidade para o centro nas simulações realizadas nas duas geometrias do punção (ver Figuras 8e, 8f). Este resultado apresenta uma discrepância em relação aos resultados de microdureza, que se deve ao fato de que a simulação foi realizada considerando o material do punção como homogêneo e isotrópico sem levar em consideração as variações de microdureza devido a variações de taxas de resfriamento e do processo de descarbonetação originados no tratamento térmico.
