# ANÁLISE DE FALHA EM TUBO DE CALDEIRA<sup>1</sup>

## FAILURE ANALYSIS OF A BOILER TUBE

<sup>1</sup> *Contribuição técnica ao 63º Congresso Anual da ABM, 28 de julho a 1º de agosto de 2008, Santos, SP, Brasil*

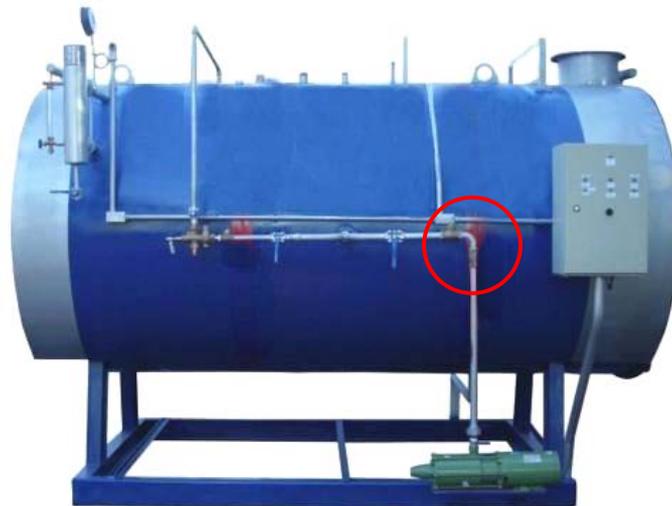
O objetivo deste trabalho é identificar os motivos que levaram o segmento do tubo de caldeira, conforme indicado na Figura 1 no destaque em vermelho, ao colapso.

**Figura 1:** Imagem mostrando a localização do segmento de tubo de caldeira. O destaque em vermelho corresponde à região analisada.

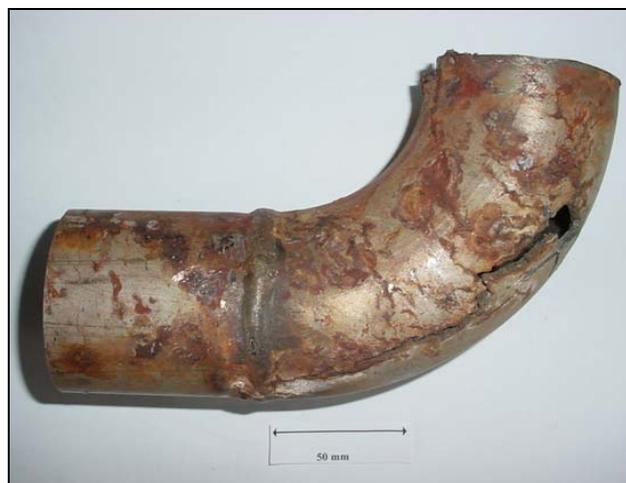
A Figura 2 mostra o componente conforme recebido para análise. Trata-se de um segmento de tubo curvo em forma de “joelho” cuja matéria-prima é de um aço inoxidável austenítico AISI 316L.

**Figura 2 -** Imagem mostrando o segmento do tubo em forma de “joelho” recebido para análise.

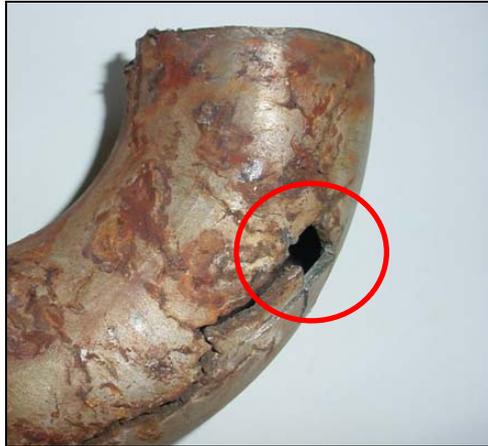
Para realização da análise fractográfica e metalográfica foram retiradas amostras no sentido transversal do tubo, junto à região de maior tensão (região da curva), conforme mostra a Figura 3. Uma das amostras foi, então, levada para análise em um microscópio eletrônico de varredura (MEV) para análise detalhada dos mecanismos de falha.

**Figura 3** – Imagem mostrando o local onde foi retirada a amostra para a realização das análises

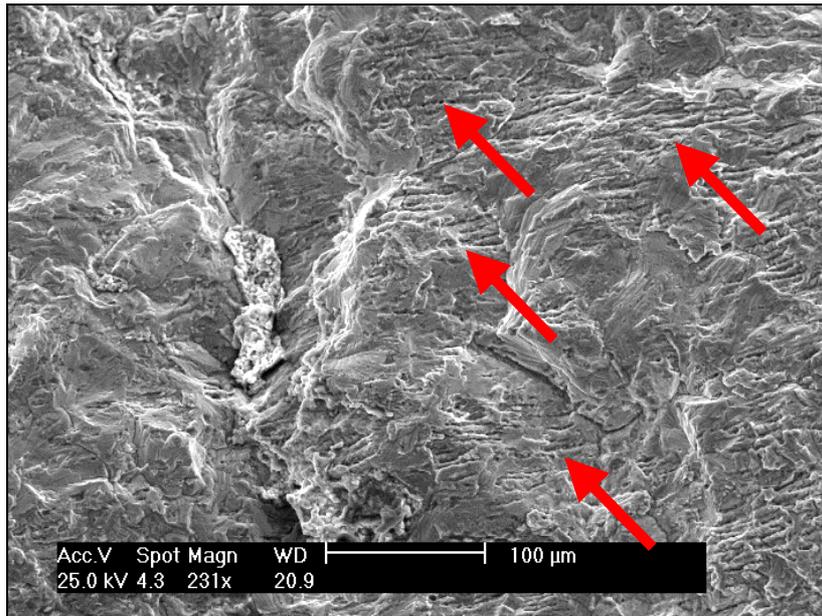
A análise em MEV mostrou a presença de “steps”, característicos de superfícies que sofreram corrosão sob tensão, às setas mostram tais deformações, conforme Figura 4.

**Figura 4** - Fractografia mostrando a presença de “steps”, as setas indicam as deformações.

Na análise fractográfica observou-se a presença de “steps” de deformação, podendo estar relacionada com o mecanismo de falha de corrosão sob tensão no componente. Este mecanismo de falha ocorre quando o material encontra-se sob a ação simultânea de um meio corrosivo e de uma tensão mecânica.<sup>[3]</sup>

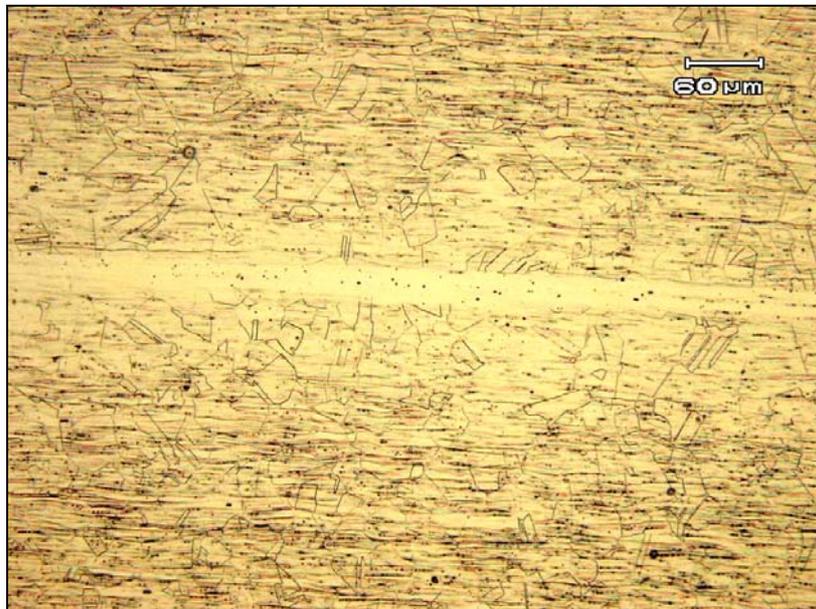
Na análise microestrutural observou-se uma microestrutura composta de grãos austeníticos característica de um aço inoxidável austenítico, conforme mostram as Figuras 5 a 8. Observa-se, também, que o material do tubo apresenta linhas de deformação como mostra a Figura 5. Na superfície interna do tubo foi observada a presença de uma camada de óxido, bem como trincas superficiais, conforme mostram as Figuras 6 e 7. A Figura 8 mostra a microestrutura de grãos austeníticos e precipitados de ferrita delta.

**Figura 5** - Micrografia do tubo mostrando a presença de grãos austeníticos com deformação. Ataque: Eletrolítico com ácido oxálico 10 %. Aumento: 200 X

O material possui microestrutura com grãos austeníticos apresentando maclas de recozimento, a qual altera a estrutura do metal, aumentando sua dureza. Este fenômeno é denominado endurecimento pela deformação a frio ou encruamento. Foi constatada também uma grande quantidade da fase de ferrita delta, podendo a mesma ter influenciado na resistência à corrosão e nas propriedades mecânicas do material.

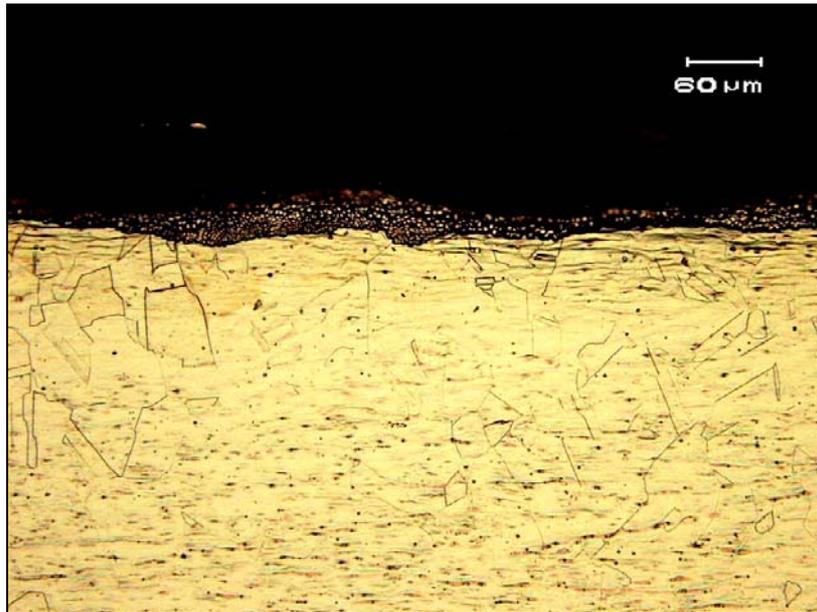
**Figura 6** – Micrografia mostrando a camada superficial de óxido, na parte interna do tubo. Ataque: Eletrolítico com ácido oxálico 10 %. Aumento: 200X.

A microestrutura apresentou trincas superficiais na região do “joelho”, região de grande deformação e onde há maior turbulência na passagem do produto de corrosão no tubo. Observou-se uma camada superficial de óxido na parte interna do material, apresentando trincas superficiais.

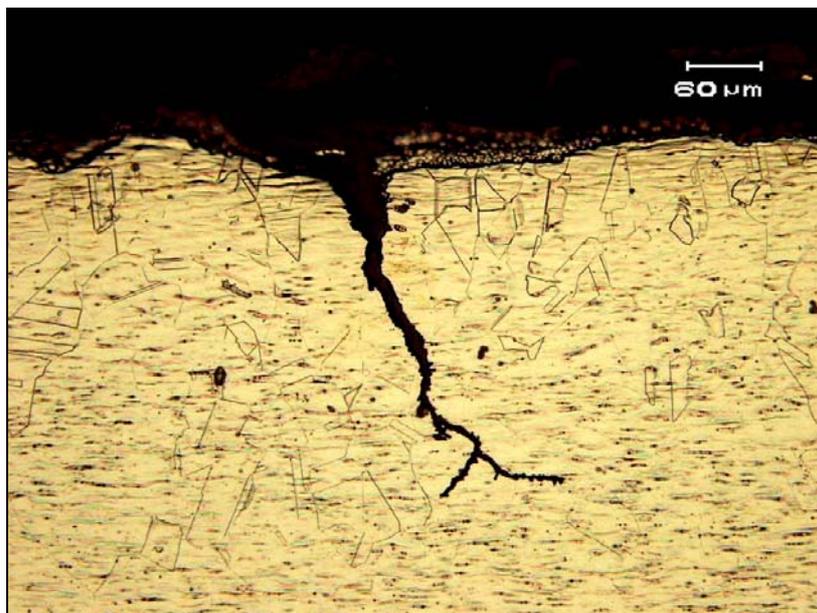
**Figura 7** - Micrografia mostrando trinca superficial e camada de óxido na parte interna do tubo. Ataque: Eletrolítico com ácido oxálico 10 %. Aumento: 200x.

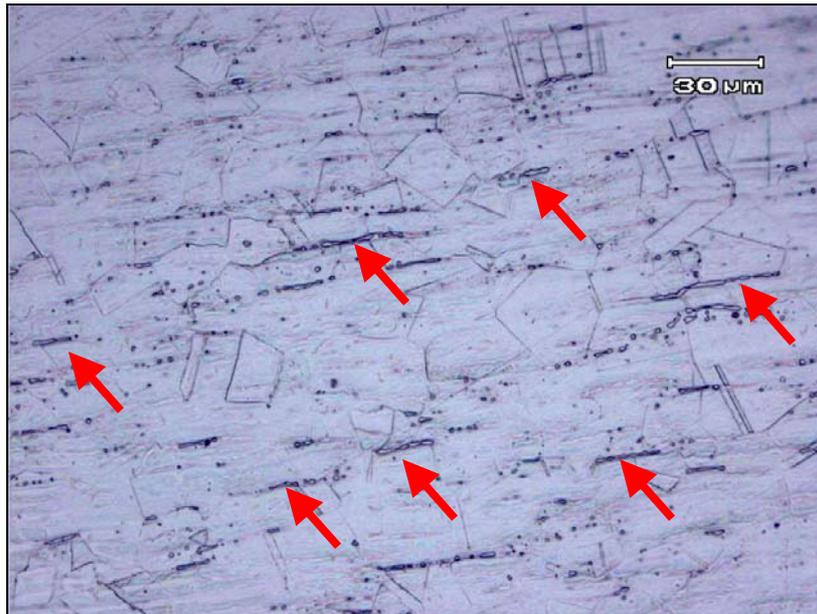
**Figura 8** - Microestrutura mostrando a presença de ferrita delta. As setas vermelhas identificam as mesmas. Ataque: Eletrolítico como ácido oxálico 10 %. Aumento 500X.

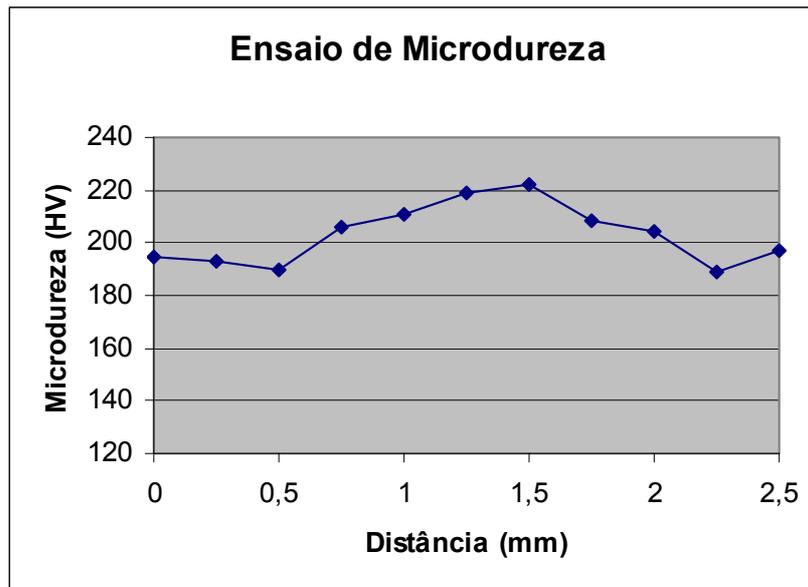
O ensaio de microdureza foi realizado na escala Vickers (HV), com carga de 200 gf. Foi realizado um perfil no sentido transversal da amostra. Os resultados são mostrados na Figura 9.

**Figura 9** - Resultado do perfil de microdureza realizado no sentido transversal da amostra, na escala vickers (HV).

O perfil de microdureza apresentou uma variação de 190 a 222 HV, a qual pode ser devido às maclas de recozimento e a precipitação da fase de ferrita delta.
