ANÁLISE DE FALHA EM TUBO DE CALDEIRA AQUATUBULAR ¹

FAILURE ANALYSIS OF ACQUA TUBULAR BOILER TUBE

¹ *Contribuição técnica ao 64º Congresso Anual da ABM, 13 a 17 de julho de 2009, Belo Horizonte, MG, Brasil.*

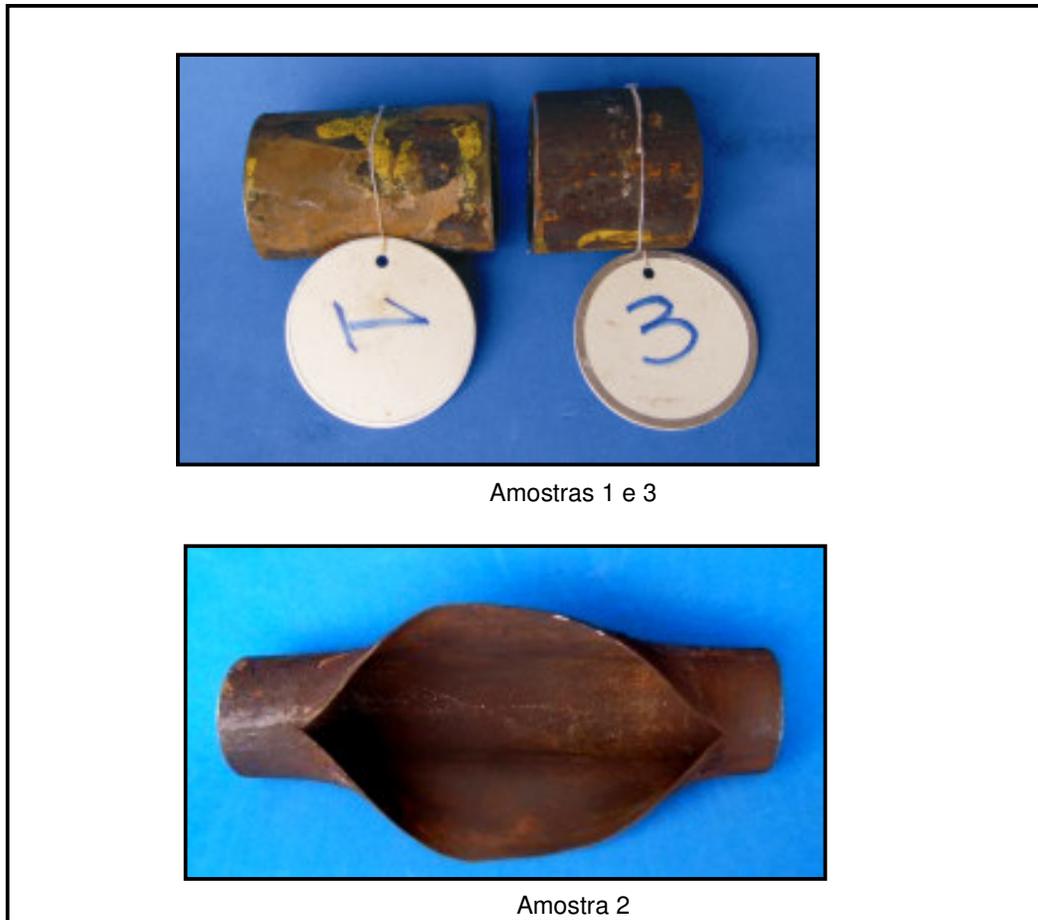
Figura 1- Material como recebido: Amostra 1 (seção do tubo afastada do local da fratura); Amostra 2 (seção fraturada do tubo); Amostra 3 (seção do tubo próxima ao local da fratura).

Em inspeção visual, observou-se que as amostras 1, 2 e 3, mostradas na Figura 1, apresentam diferentes aspectos em termos de oxidação. A amostra 1 (seção do tubo afastada do local da fratura) apresentou-se bastante oxidada de maneira uniforme. Já as amostras 2 (seção fraturada do tubo) e 3 (seção do tubo próxima ao local da fratura) mostraram, ambas, um aspecto não uniforme: os lados das seções do tubo voltados ao fluxo de gases quentes estavam bem mais oxidados do que aqueles não expostos diretamente ao fluxo.

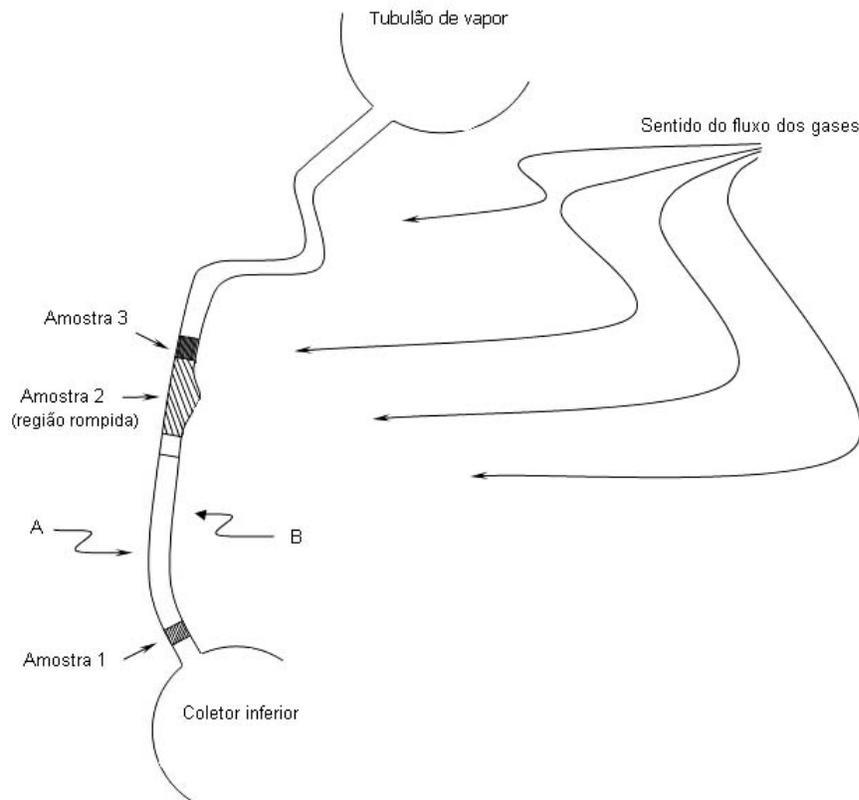
Figura 2 – Desenho esquemático que indica as regiões de onde foram retirada as amostras 1, 2 e 3.

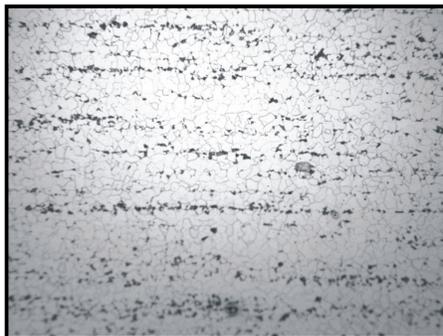
A Figura 3 mostra uma microestrutura representativa da amostra 1, uniformemente composta por ferrita e perlita bandeada. A amostra 2, referente à parede externa da região não exposta diretamente ao fluxo dos gases quentes, também apresentou uma microestrutura composta por ferrita e perlita bandeada, porém a fração volumétrica de perlita era claramente maior comparada com a amostra 1, como indicado na Figura 4. Com a fratura, a parede interna (que não foi fraturada) antes não exposta ao fluxo de gases quentes passou a receber diretamente esse fluxo. Conseqüentemente, nesse local, pode-se perceber que a perlita começou a perder o aspecto lamelar característico (início de transformação da perlita), passando a apresentar uma estrutura predominantemente bainítica, evidenciada na Figura 5. Nesta região também foi observada, de acordo com a

Figura 3 - Amostra 1 (longe da fratura / oxidação acentuada em toda a seção do tubo). Parede Externa. Microestrutura: ferrita e perlita (100x).

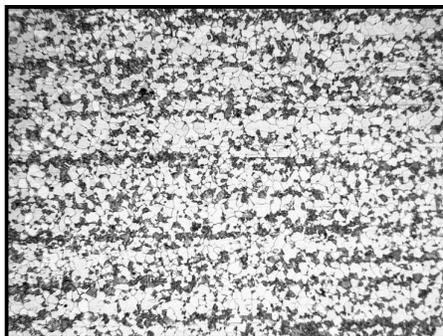
Figura 4 - Amostra 2 (área da fratura / oxidação não acentuada). Parede externa do lado não exposto ao fluxo de gases quentes. Microestrutura: ferrita e perlita (100x).

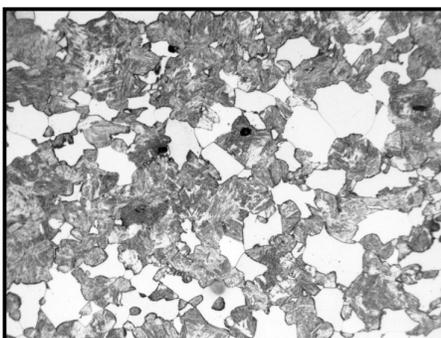
Figura 5 - Amostra 2: Parede interna, oposta ao lado fraturado, exposta ao fluxo de gases quentes após a fratura. Detalhe da microestrutura: ferrita e perlita (500x). Início de transformação da perlita.

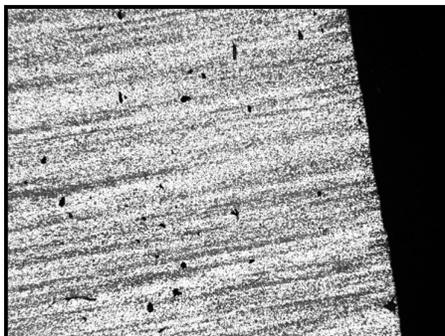
Figura 6, a ocorrência de pites. Ainda na amostra 2, a região da borda da fratura apresentou microestrutura composta por martensita e bainita (Figura 7). A Figura 8 revela que a borda da fratura não apresenta nenhum tipo de segregação. A Figura 9 indica que a amostra 3 apresentou como microestruturas predominantes martensita, bainita e ferrita com precipitação de carbonetos nesta região exposta diretamente ao fluxo de gases quentes. Do mesmo modo, na amostra 3 também foram observados pites.

Figura 6 - Amostra 2 (área da fratura): Parede interna do lado exposto ao fluxo de gases quentes a partir da fratura. Ocorrência acentuada de pites. Aspecto geral (25x).

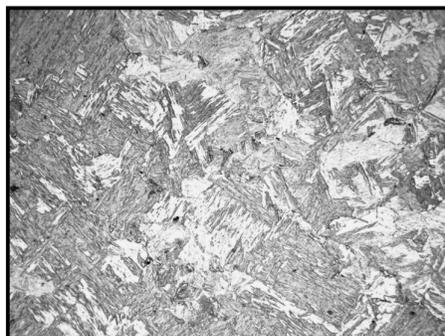
Figura 7 - Amostra 2 (área da fratura): Parede interna fraturada, exposta ao fluxo de gases quentes. Detalhe da microestrutura predominante: martensita, bainita e ferrita com precipitação de carbonetos (250x). Observa-se presença de pites.

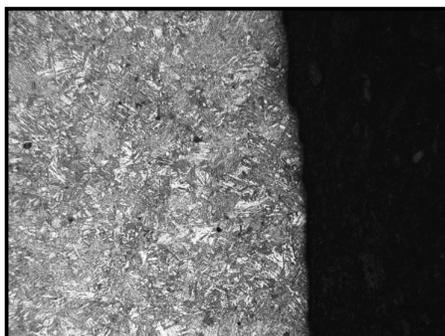
Figura 8 - Amostra 2 (região da fratura): Parede interna, próxima a borda da fratura. Aspecto geral - 50x. Observada a ocorrência de pites e a não ocorrência de segregação.

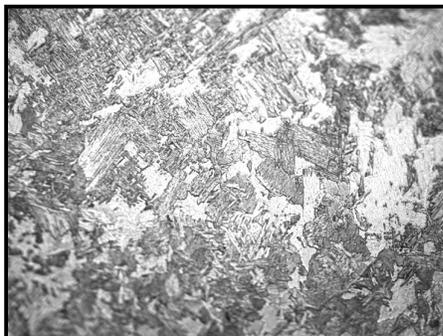
Figura 9 - Amostra 3 (área próxima à da fratura / oxidação acentuada): Parede interna do lado exposto ao fluxo de gases quentes (250x). Detalhe da microestrutura predominante: martensita, bainita e ferrita com precipitação de carbonetos.
