ANÁLISE DE FALHA EM UM EIXO DE CAIXA DE CÂMBIO¹

FAILURE ANALYSIS IN A SHAFT GEARBOX

¹ Contribuição técnica ao 68^o Congresso Anual da ABM - Internacional, 30 de julho a 2 de agosto de 2013, Belo Horizonte, MG, Brasil.

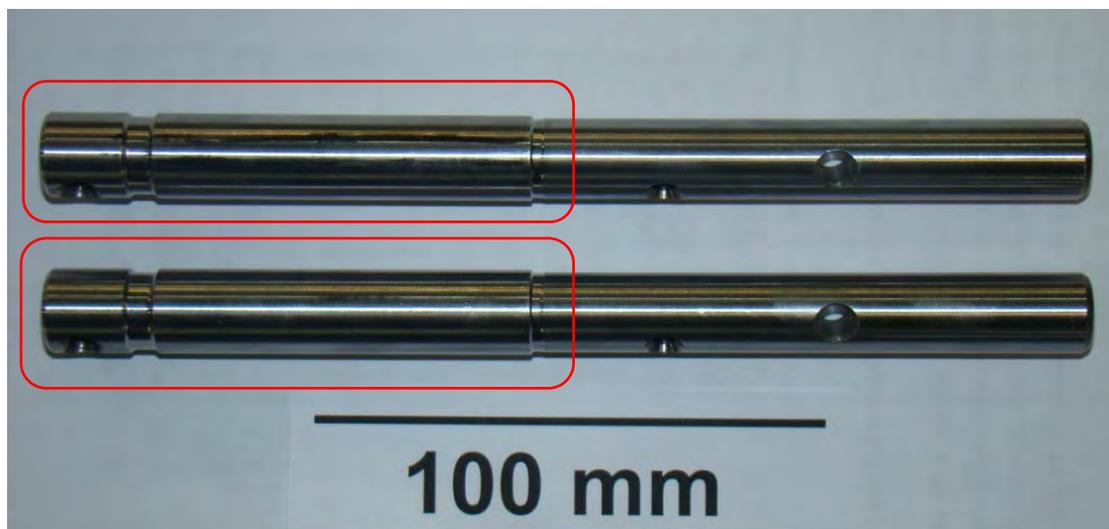
de trefilação, passando posteriormente pelas etapas de usinagem, tratamento térmico de têmpera por indução e retífica. Os componentes apresentaram falha na forma de uma trinca longitudinal, detectada na inspeção efetuada após a operação de retífica. As trincas situam-se na região do componente de maior diâmetro, conforme destacado na Figura 2.

Figura 2. Amostras de eixos conforme recebidas para análise.

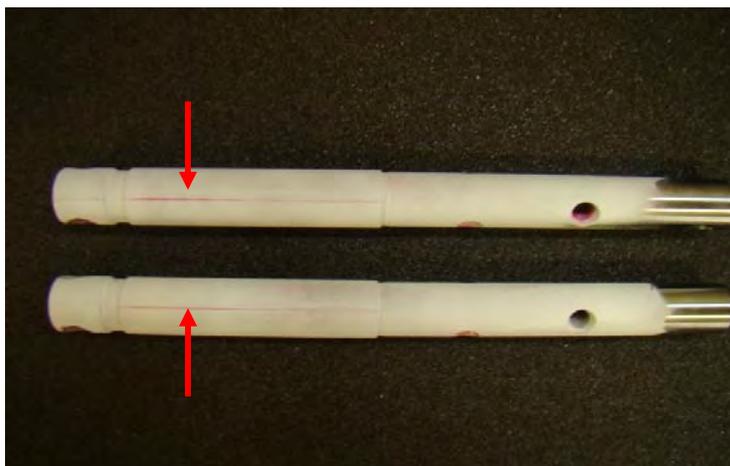
Para identificação das trincas presentes, as amostras foram submetidas a ensaio por líquido penetrante. Este ensaio destacou a presença de trinca longitudinal conforme apresentado pela Figura 3.

Figura 3. Imagem em câmera digital apresentando as amostras após o ensaio com líquido penetrante, destacando as trincas observadas (setas).

A inspeção visual e através de líquido penetrante indicou a presença de uma trinca longitudinal, em ambas as amostras do eixo, localizada na extremidade de maior diâmetro.

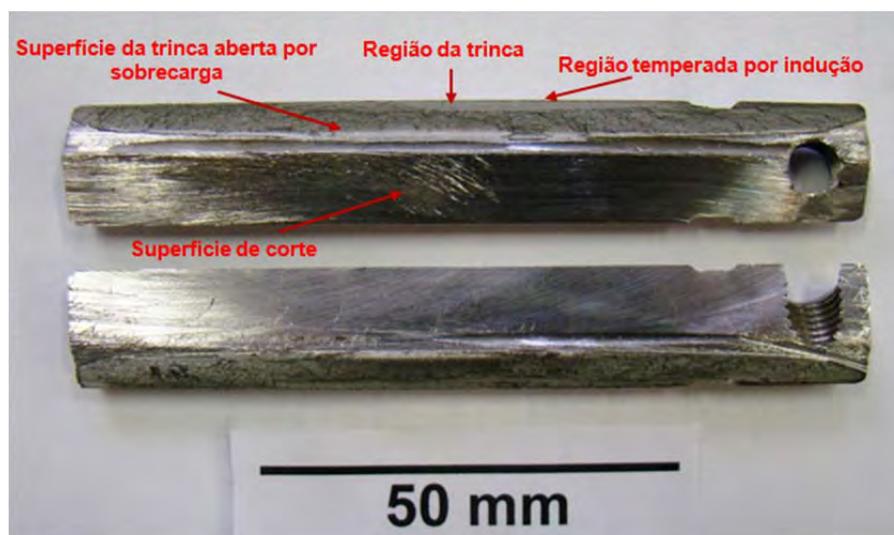
Para visualização dos prováveis mecanismos associados à trinca, uma das amostras foi seccionada, sendo retirada a extremidade com maior diâmetro. Em seguida foi efetuado um corte longitudinal diametralmente oposto à trinca. Após, a amostra foi submetida a uma sobrecarga, de maneira a obter-se a abertura da trinca para as análises subsequentes. A Figura 4 apresenta uma imagem em câmera digital evidenciando a amostra após este procedimento. Nesta figura estão destacadas as características superficiais observadas.

Figura 4. Imagem em câmera digital apresentando a amostra após abertura da trinca.

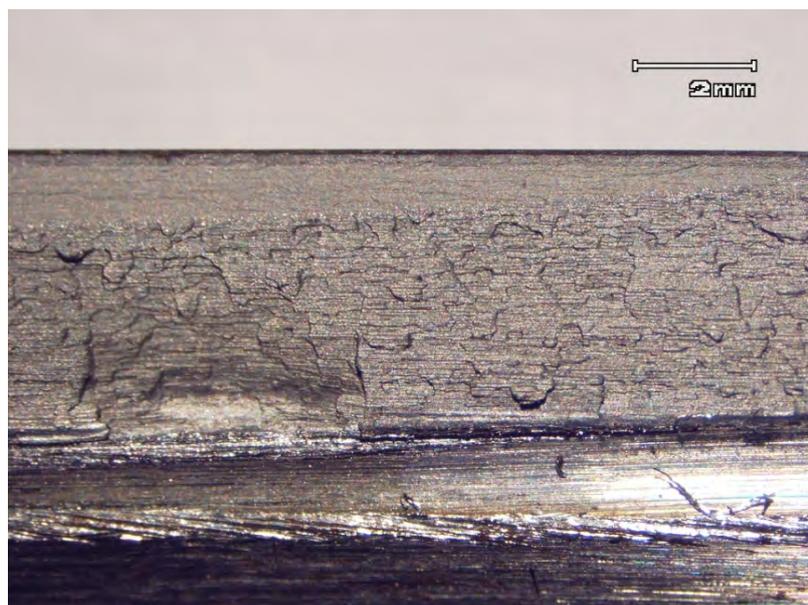
Na Figura 5 observa-se a superfície de corte (região inferior da imagem); uma superfície mais rugosa, resultante da sobrecarga para os esforços de abertura da trinca e em seguida uma região mais lisa, correspondente à camada temperada por indução. A última camada, de tonalidade mais escura, representa a trinca detectada inicialmente no componente. A Figura 6 mostra com mais detalhes a superfície da trinca (indicado pelas setas).

Figura 5. Imagem obtida através de lupa de baixo aumento apresentando componente após a abertura da trinca.

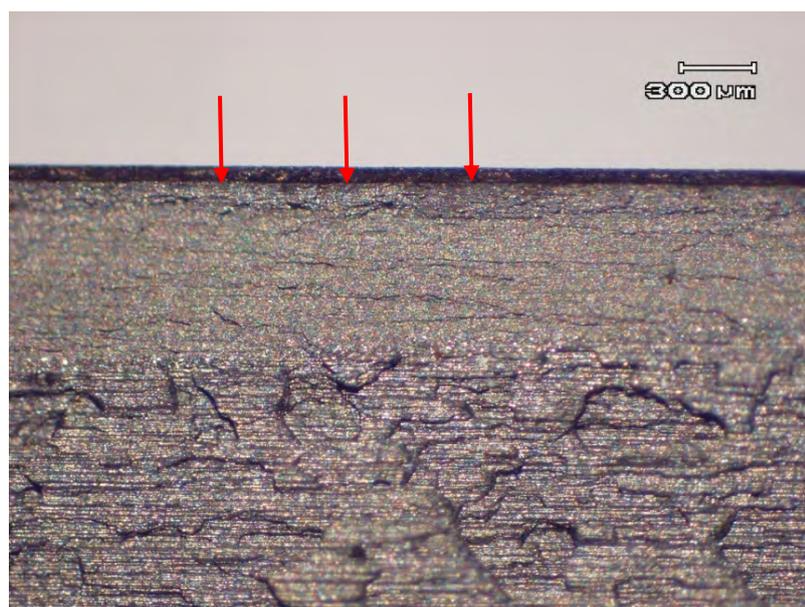
Figura 6. Imagem obtida em lupa de baixo aumento detalhando a superfície da trinca (camada de tonalidade mais escura, indicada pelas setas).

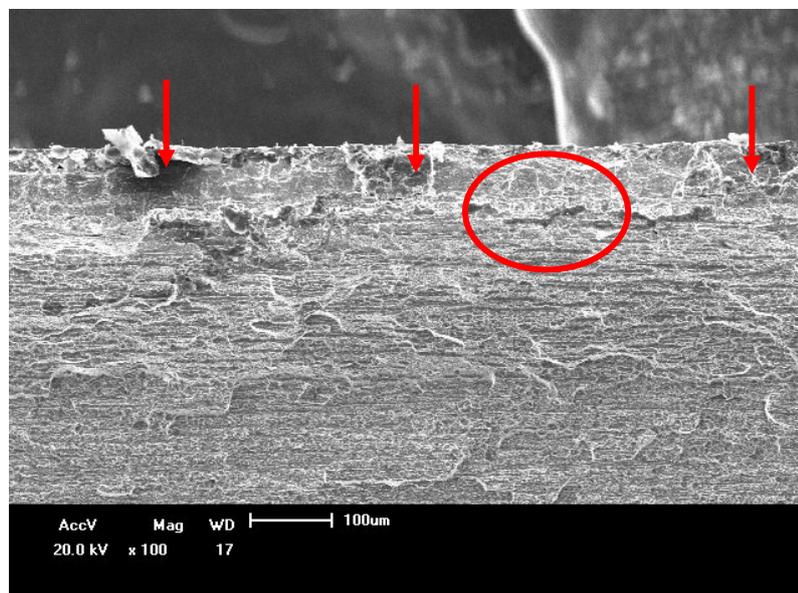
Figura 7. Imagem da superfície da trinca obtida via MEV. As setas indicam a trinca detectada inicialmente no componente. A elipse indica região de análise apresentada na Figura 6.

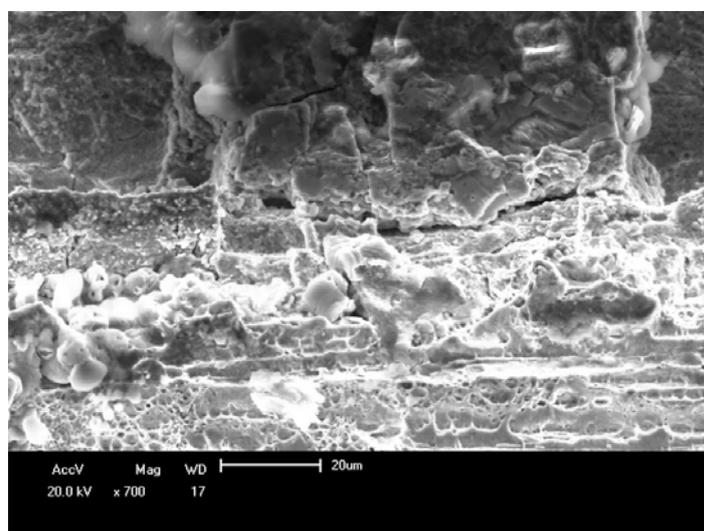
Na análise via MEV observou-se que a superfície da trinca, inicialmente detectada através do ensaio não destrutivo por líquido penetrante, mostrou-se com uma morfologia diferenciada e com a presença de óxidos como se verifica mais detalhadamente na Figura 8 e Figura 11.

A análise via EDS destas regiões mostrou, além do elemento Ferro, a presença significativa dos elementos Oxigênio, Alumínio, Silício e Cálcio. Estes elementos indicam a presença de inclusões de óxidos e silicatos, sendo que a presença do elemento Cálcio é típica do tratamento de inclusões, indicando que esta trinca possa estar associada à presença destas inclusões.

Figura 8. Imagem obtida via MEV detalhando a superfície destacada pela elipse na Figura 7.

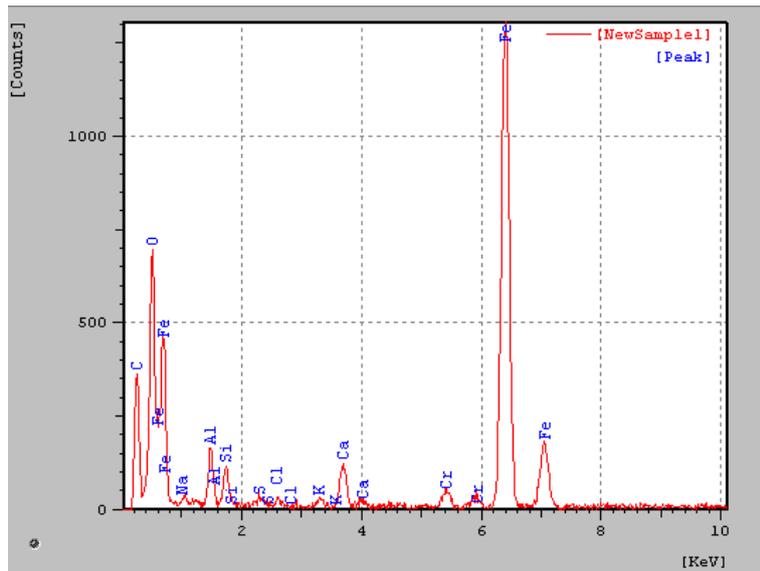
Figura 9. Gráfico de dispersão de energia da análise efetuada na área apresentada pela Figura 8.

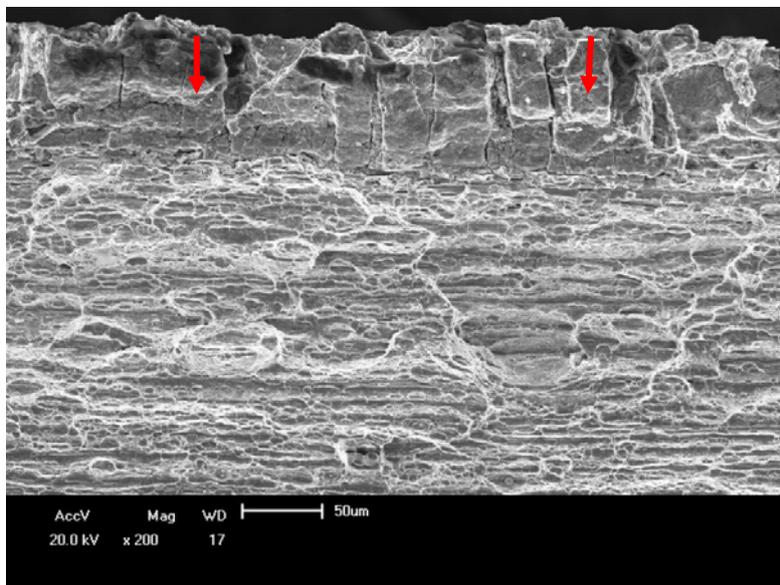
Figura 10. Imagem via MEV em outra região da amostra apresentando superfície da trinca (setas).

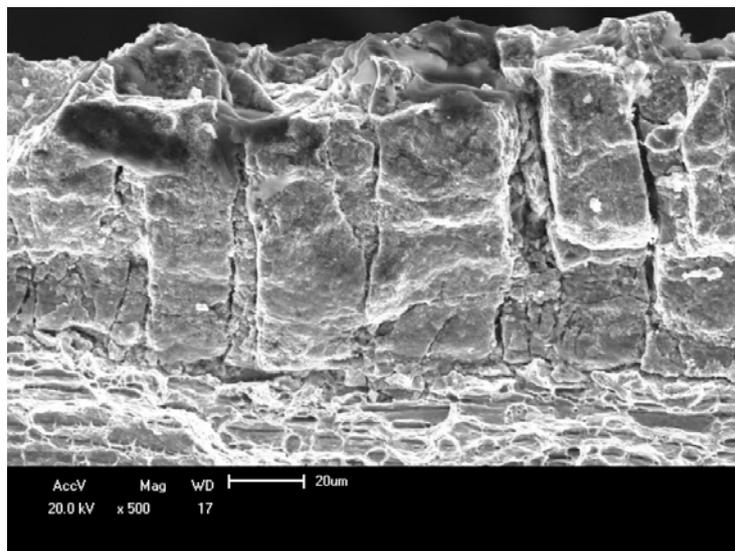
Figura 11. Imagem via MEV, em maior aumento, detalhando morfologia da superfície da trinca.

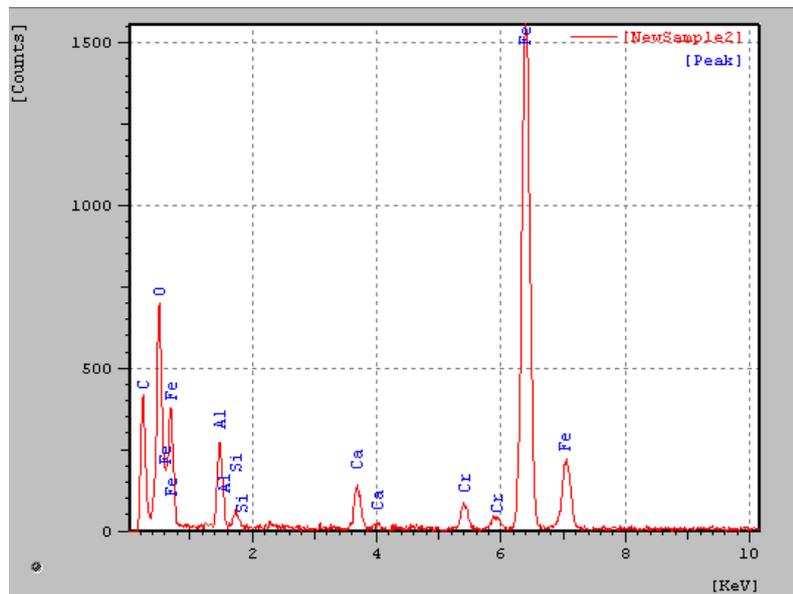
Figura 12. Gráfico de dispersão de energia da análise efetuada na área apresentada pela Figura 11.

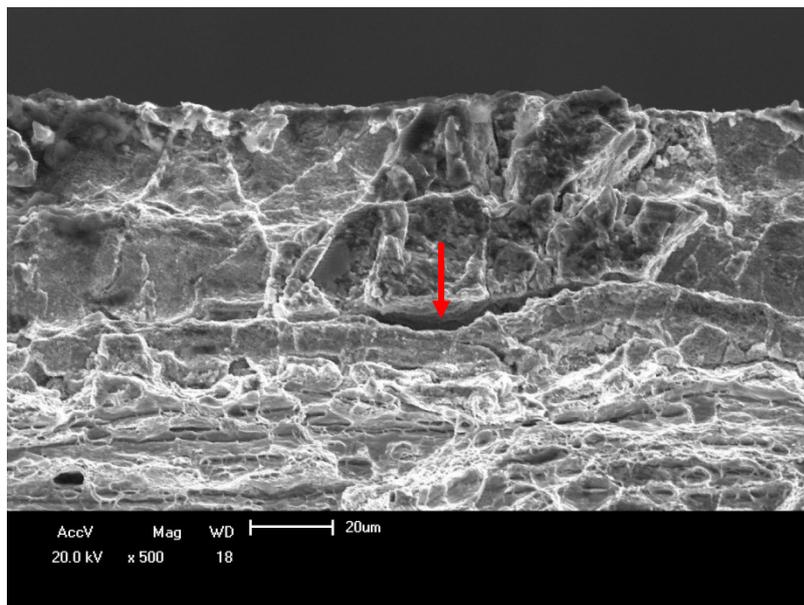
Figura 13. Imagem via MEV detalhando propagação subsuperficial da trinca (indicado pela seta).

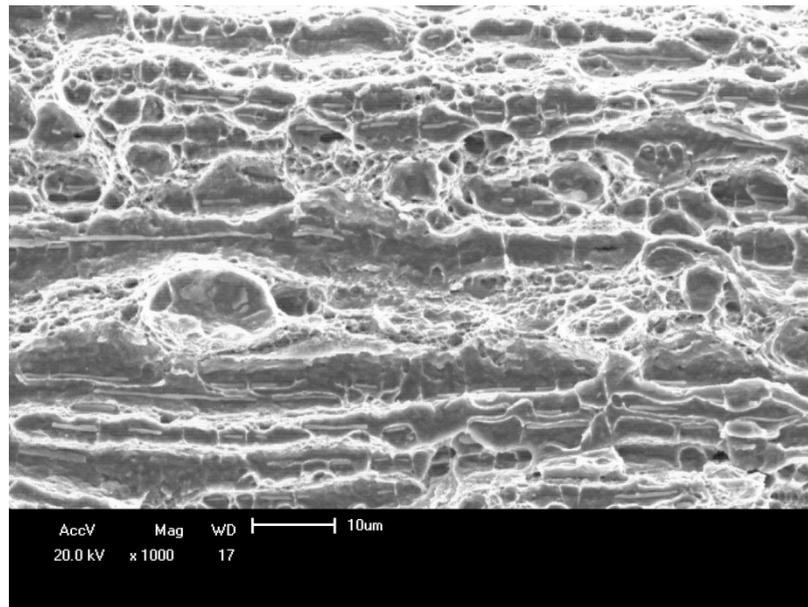
Figura 14. Imagem via MEV da superfície resultante da abertura da trinca. Região para análise comparativa via EDS.

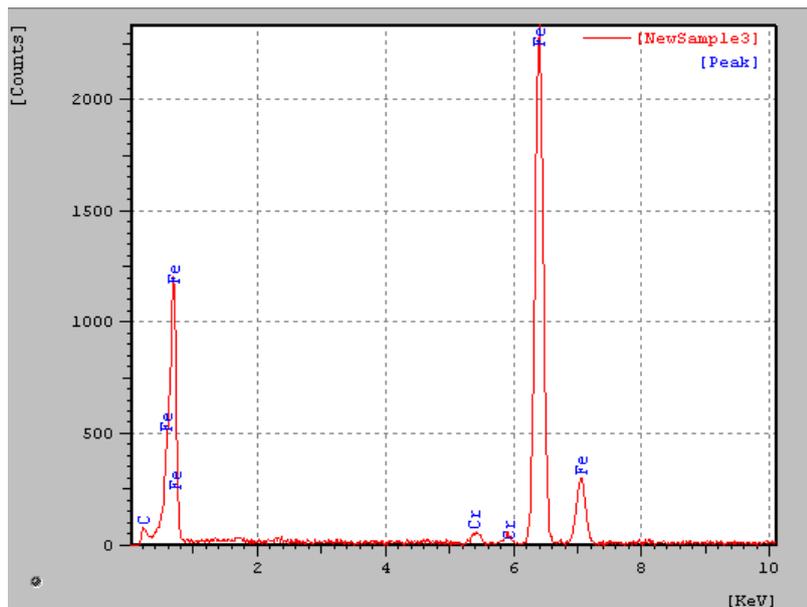
Para efeitos comparativos efetuou-se também uma análise via EDS na superfície da trinca (aberta devido aplicação da sobrecarga) a qual indicou somente a presença de picos significativos dos elementos Ferro e Cromo (Figura 15).

Figura 15. Gráfico de dispersão de energia da análise efetuada sobre a área apresentada pela Figura 14.

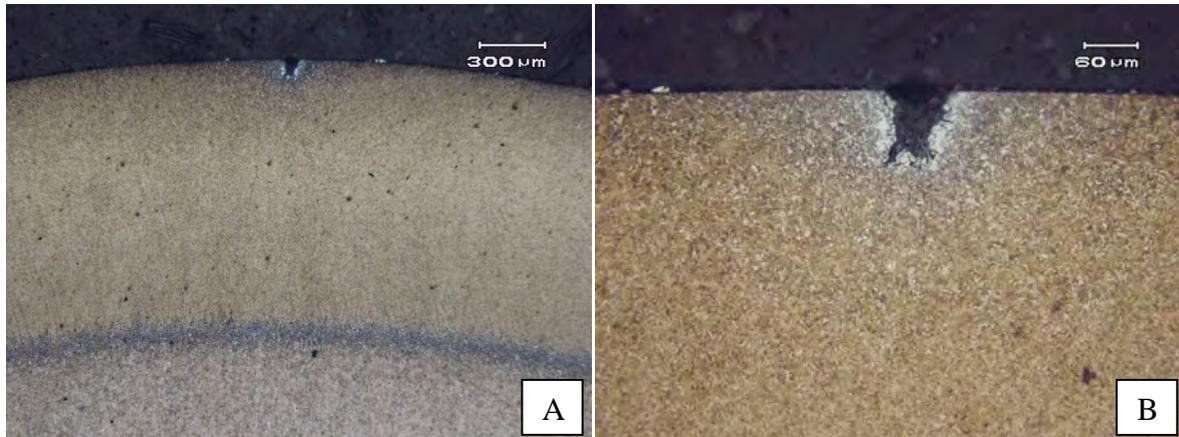
A imagem da Figura 16 apresenta uma micrografia em menor aumento na qual evidencia a presença da camada temperada por indução, cuja espessura é de aproximadamente 1,2 mm. Observa-se a presença da trinca na região superior da imagem.

A micrografia da Figura 16-B exibe a trinca, em maior aumento, na qual se pode observar que esta atinge uma profundidade de aproximadamente 80 μm .

Figura 16: Micrografia em MO apresentando camada temperado componente (imagem A) e a presença da trinca, em maior ampliação (Imagem B).

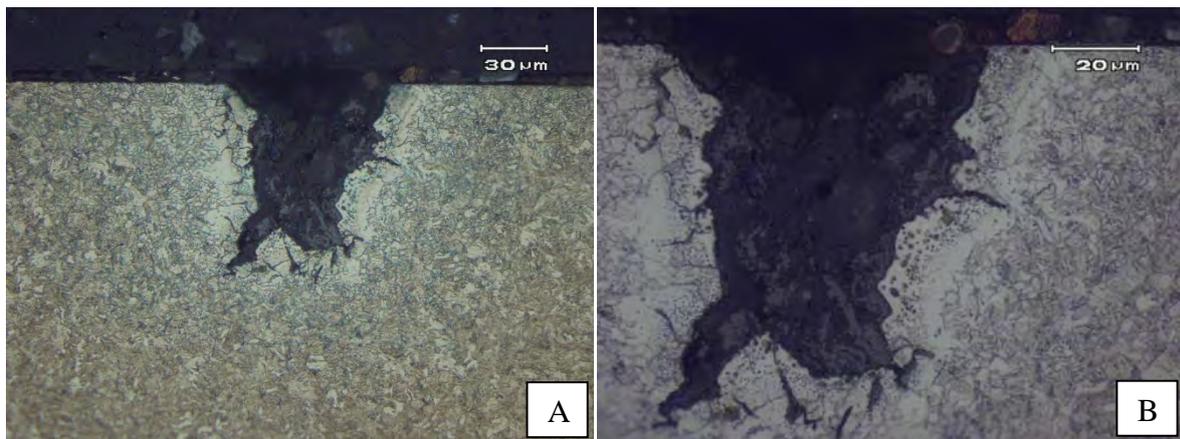
A Figura 17 apresenta micrografias em maiores ampliações detalhando a microestrutura observada nas vizinhanças da trinca. Nestas observa-se a presença de descarbonetação e de óxidos globulares dispersos (Imagem B).

Figura 17. Micrografias detalhando a trinca apresentada na Figura 16. À imagem B evidencia, em maior ampliação, a região descarbonetada com presença de óxidos globulares dispersos.

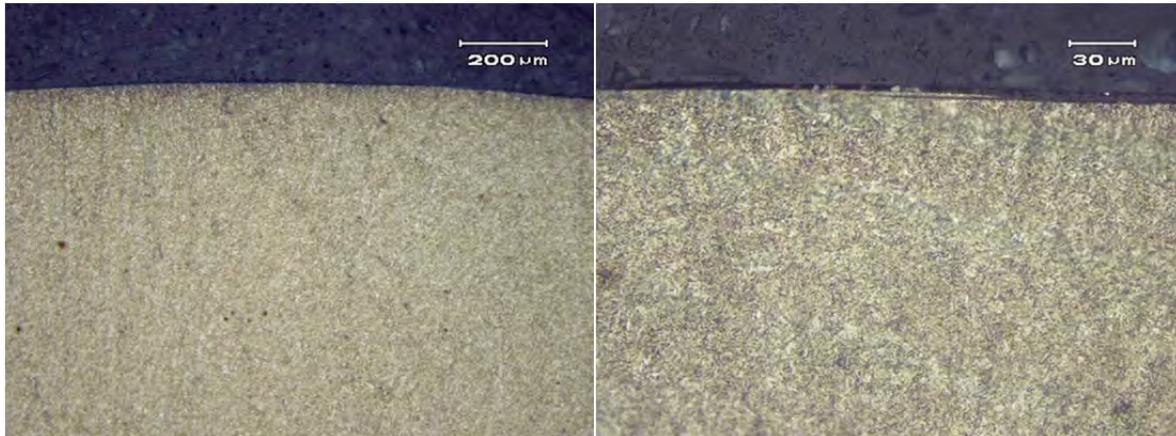
Na amostra obtida na região de menor diâmetro e sem a camada temperada por indução não foi observada a presença de trinca. Considerando-se a pouca profundidade da trinca observada, é provável que esta tenha sido removida pelo processo de usinagem. A microestrutura observada nesta região é refinada e composta por martensita revenida, não apresentando indícios de descarbonetação. As imagens da Figura 18 apresentam micrografias representativas da microestrutura observada nas proximidades da superfície.

Figura 18: Micrografias representativas das características observadas nas proximidades da superfície na região não tratada termicamente.

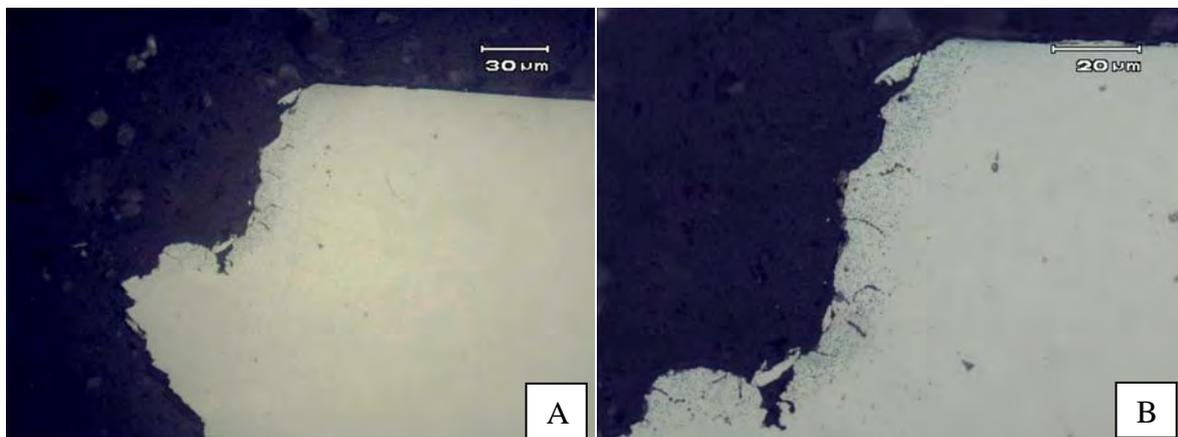
A Figura 19 e 20 apresenta micrografias representativas das características observadas na secção transversal da amostra a qual foi submetida à abertura da trinca, obtidas antes e após ataque químico, respectivamente. Pode-se observar que a trinca atinge uma profundidade aproximada de 80µm. Em maior ampliação (Imagem B da Figura 19) também podem ser observados óxidos globulares dispersos nas vizinhanças da trinca.

Figura 19. Micrografias da secção transversal da amostra após a abertura da trinca. Sem ataque químico.

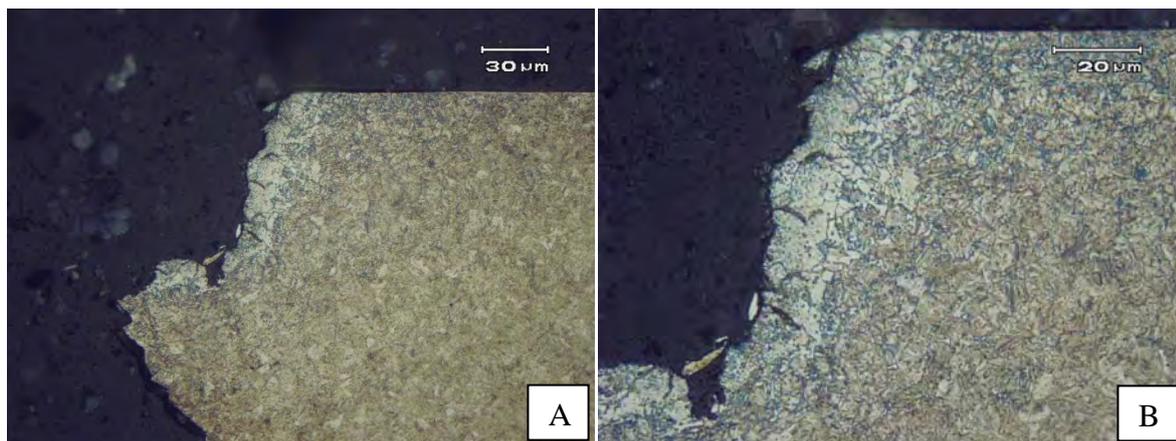
A Figura 20 apresenta micrografias obtidas após o ataque químico. Nota-se a presença de uma região descarbonetada nas vizinhanças da trinca.

Figura 20. Micrografias apresentando microestrutura nas proximidades da trinca após a abertura. Ataque: Nital 2%. A imagem B destaca a região da trinca em maior ampliação.

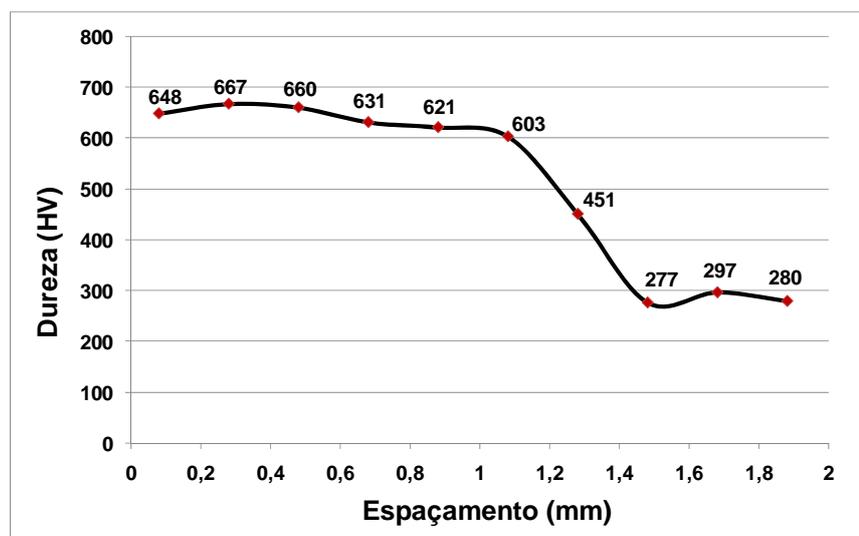
Foi efetuado um perfil de microdureza Vickers (HV) com as indentações tendo origem nas proximidades da superfície e em direção ao centro do componente, com espaçamento 0,2 mm entre cada indentação. Os resultados deste ensaio são apresentados na Figura 21. Observa-se que a dureza na superfície atingiu valores em torno de 650 HV e estabilizou-se com valores em torno de 290 HV após aproximadamente 1,4 mm.

Figura 21. Resultado do ensaio de perfil de microdureza HV.
