ANÁLISE DE FALHA EM UM SISTEMA DE FIXAÇÃO DE COLUNA¹

O objetivo deste trabalho é apresentar a análise realizada em um sistema de fixação de coluna, com um parafuso rompido. Esta análise foi conduzida para identificar os motivos que levaram o mesmo ao colapso, além de caracterização de material dos outros componentes metálicos comparando com as normas vigentes. Para isto, utilizou-se a metodologia padrão para análise de falha. O resultado da investigação mostrou que a falha ocorreu por processo de fadiga e que o material não apresentou inconformidades de acordo com as normas vigentes.

FAILURE ANALYSIS IN A SYSTEM OF COLUMN FIXATION

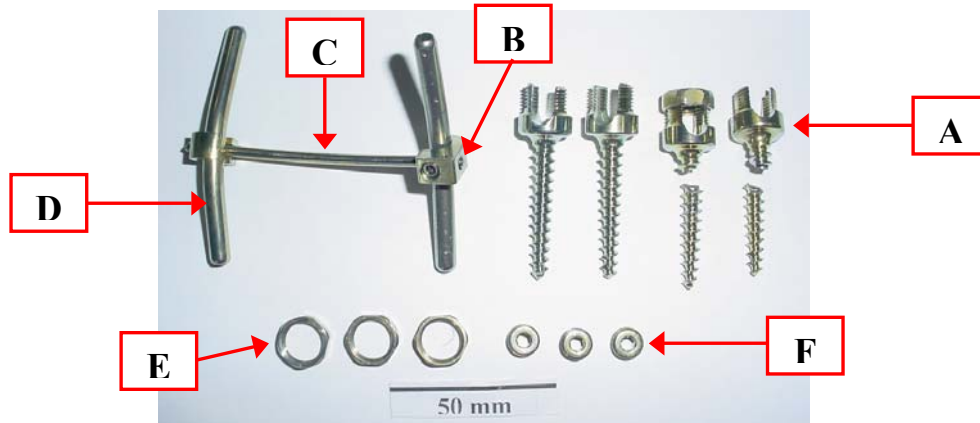
O sistema de fixação recebido é composto por: **A** – quatro parafusos pediculares sendo dois fraturados; **B** – dois ganchos; **C** – uma haste lisa; **D** – duas hastes extensoras; **E** – quatro porcas; **F** – três contra-parafusos (Figura 1).

Figura 1. Imagem mostrando o sistema recebido para análise.

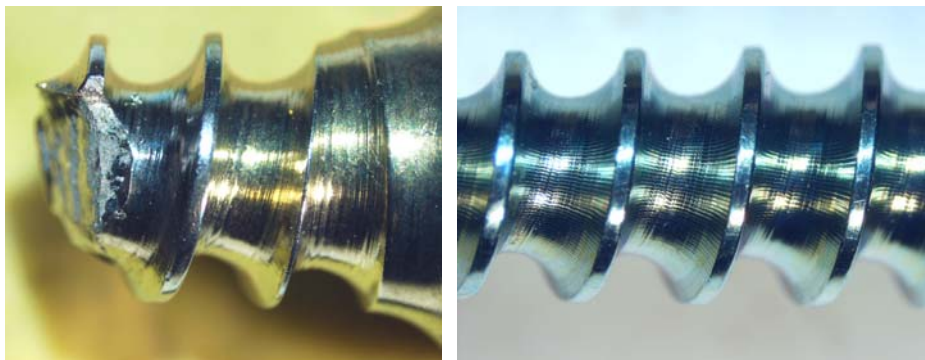
O parafuso foi observado em lupa, e apresentava marcas de usinagem grosseiras nos filetes (Figura 2).

Figura 2. Marcas de usinagem nos filetes do parafuso.

O parafuso rompeu por fadiga devido a esforço de flexão. O acabamento de usinagem observado nos filetes pode ser inadequado por reduzir a resistência à fadiga dos parafusos. Porém, para determinar se o motivo da ruptura foi o acabamento de usinagem, é preciso avaliar as condições em que foram implantados os componentes através do acompanhamento radiográfico.

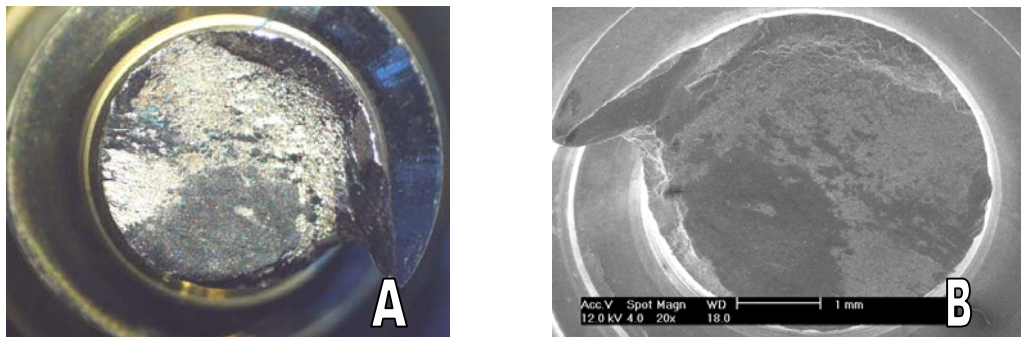
A superfície de fratura do parafuso foi observada em lupa de baixo aumento e para observação do micromecanismo de falha foi analisada em microscópio eletrônico de varredura. A superfície se apresentava amassada (Figura 3). Na análise em microscópio eletrônico de varredura (MEV), foram encontradas estrias de fadiga na região lisa e coalescimento de microcavidades junto ao final da fratura (Figura 4).

Figura 3 – Imagens mostrando a fratura: A – imagem macroscópica obtida na lupa; B – imagem obtida no MEV.

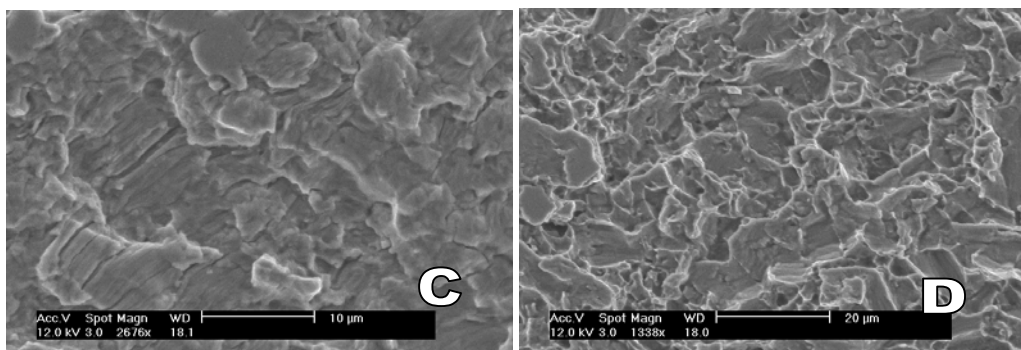
Figura 4 – Imagens mostrando os micromecanismos de fratura: C- Imagem no MEV mostrando as estrias de fadiga e D – Imagem no MEV mostrando coalescimento de microcavidades.

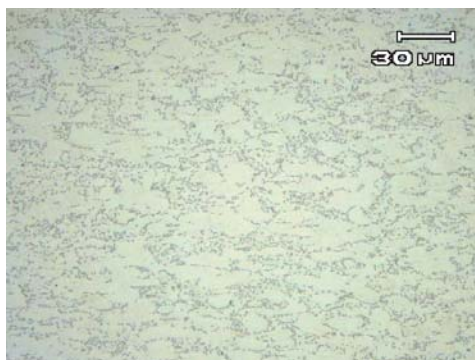
Para a análise microestrutural, foi preparada uma amostra do parafuso fraturado. A análise foi realizada de acordo com a NBR 13284 “Preparação de corpos de prova para análise metalográfica” e o ataque químico foi realizado com o reagente Kroll (1-3ml HF, 2-6ml HNO₃ para 100ml H₂O). A microestrutura encontrada é formada por grãos globulares $\alpha + \beta$, mostrada na Figura 5.

Figura 5 – Micrografias do parafuso mostrando a microestrutura composta por grãos grãos $\alpha + \beta$ globular.

O parafuso apresentou microestrutura formada por grãos globulares alfa + beta, de acordo com a norma NBR ISO 5832-3- Implantes Para Cirurgia – Materiais Metálicos – Liga Conformada de Titânio 6-Alumínio 4-Vanádio, que deve ser globular alfa + beta.
