## ANÁLISE DE FALHA EM UMA LÂMINA DE FEIXE DE MOLAS<sup>1</sup>

### FAILURE ANALYSIS OF LEAF SPRINGS

<sup>1</sup> *Contribuição técnica ao 68º Congresso Anual da ABM - Internacional, 30 de julho a 2 de agosto de 2013, Belo Horizonte, MG, Brasil.*

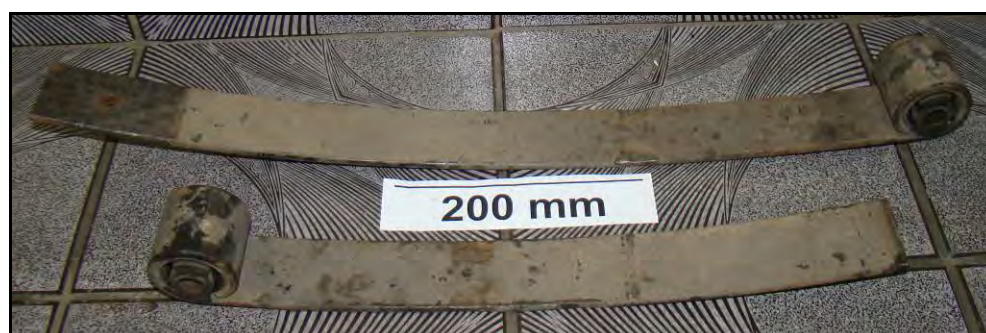
O objeto de estudo dessa análise de falha é a lâmina principal de um feixe de molas que falhou em serviço e está apresentada na Figura 2.

Figura 2. Componente recebido para a análise de falha.

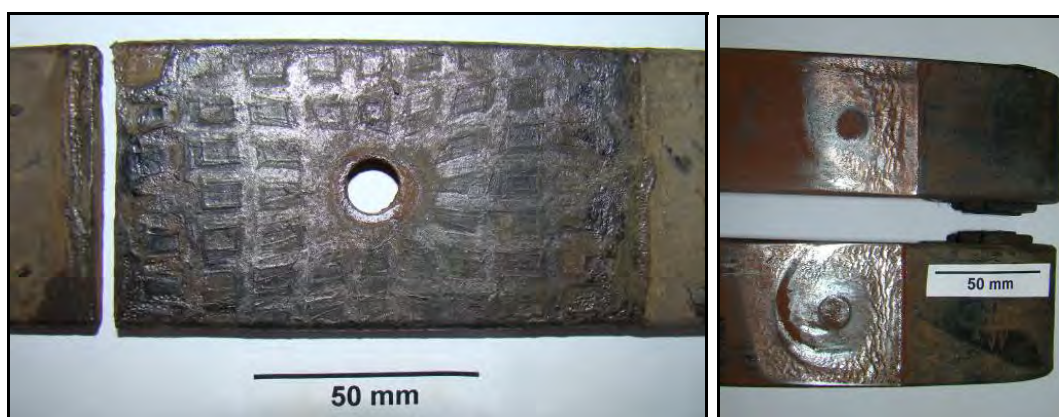
Foi realizada documentação fotográfica com máquina digital das regiões deformadas e da superfície de fratura da lâmina, conforme mostram as imagens das Figuras 3 e 4. Na análise dos desgastes, a região que estava interligada ao suporte central do feixe de molas, separado pela borracha protetora apresentou alto grau de corrosão e deformação plástica, está também presente nas extremidades da lâmina.

Figura 3. Macrografias das superfícies com corrosão e deformação plástica.

Através da análise macrográfica e visual da área próxima à falha se observaram deformação plástica e alto grau de corrosão na região entre o feixe de molas e o suporte central. Tal Esta corrosão também foi evidenciada via microscopia ótica, salientando-se a presença de pontos de corrosão (pites), aspecto significativamente prejudicial para o comportamento em fadiga do componente. Na análise da superfície de fratura em lupa de baixo aumento pôde ser observada a presença de marcas de praia, características das fraturas por fadiga.<sup>(5)</sup> Na análise através de Microscopia Eletrônica de Varredura não foi possível visualizar micromecanismos de fratura devido ao grau de corrosão na superfície.

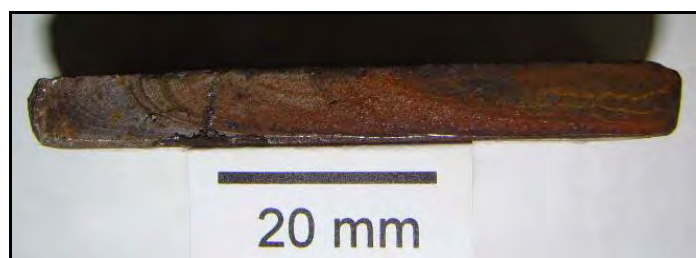
A falha ocorreu em um ponto sob a borracha protetora entre o feixe e o suporte central. A superfície de fratura é apresentada na Figura 4.

Figura 4. Macrografia da superfície de fratura.

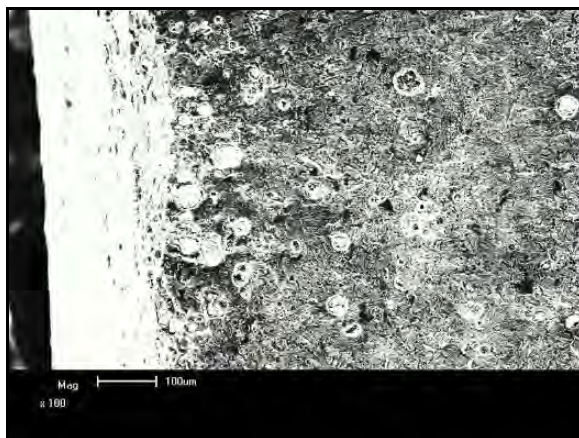
A análise em microscopia eletrônica de varredura (MEV) consistiu em analisar a superfície da fratura. No entanto, mesmo após limpeza prévia em banho de acetona com agitação ultrassônica, além da utilização do reagente Clark (20g  $\text{Sb}_2\text{O}_3$  + 50g  $\text{SnCl}_2$  + 1L HCl), não foi possível retirar completamente a oxidação superficial, o que impossibilitou a visualização de qualquer micromecanismo de fratura (Figura 5).

**Figura 5.** Imagem obtida via MEV, evidenciando alto grau de oxidação superficial.

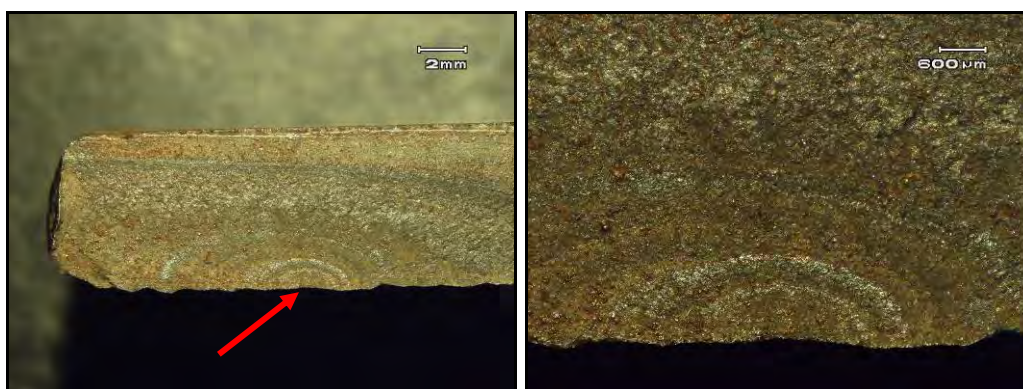
A análise da superfície de fratura em lupa de baixo aumento evidenciou a presença de marcas de praia, característica das fraturas por fadiga (Figura 6).

**Figura 6.** Presença de marcas de praia, com a seta indicando a região de início da falha.

Pelas análises realizadas podem-se ter algumas interpretações a respeito da falha da lâmina. Observando macroscopicamente o componente, notou-se a presença de alto grau de oxidação e deformação plástica na região próxima à falha. Portanto, entendeu-se que a falta de manutenção, evidenciada pelo alto desgaste e oxidação do material foi o fator preponderante da falha, a qual ocorreu por fadiga, com ponto de início em um ponto de corrosão (pite) atuando como concentrador de tensões.

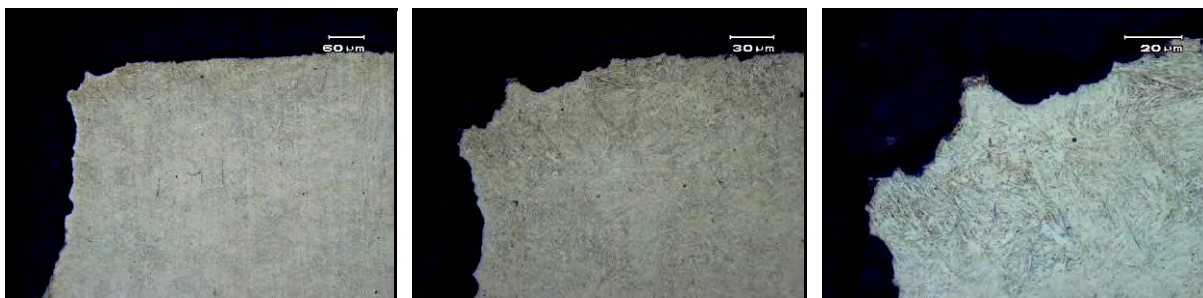
O componente apresentou microestrutura composta predominantemente por martensita revenida na região junto à superfície de fratura, conforme mostram as micrografias em diferentes aumentos da Figura 8.

**Figura 8.** Microestrutura da lâmina junto à superfície de fratura composta de martensita revenida e pequena porção de ferrita.

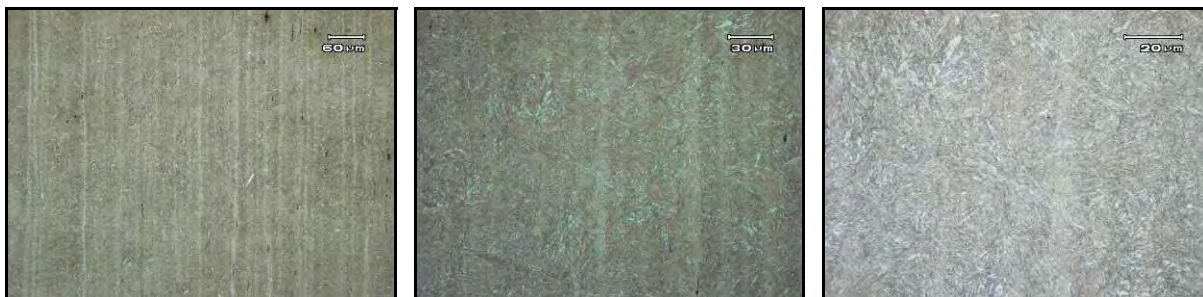
Na região do núcleo da lâmina, além da microestrutura composta por martensita revenida, é possível observar também pequena quantidade de ferrita (Figura 9), com micrografias em diferentes aumentos.

**Figura 9.** Micrografias em MO do núcleo da lâmina. Microestrutura composta de martensita revenida e pequena quantidade de ferrita.

O material apresentou microestrutura predominantemente composta por martensita revenida, com pequena quantidade de ferrita nas regiões mais próximas ao núcleo do componente. O tamanho de grão verificado, 9 ASTM, é adequado para a microestrutura presente.<sup>(6)</sup> Não foi observada alteração na microestrutura nas vizinhanças do ponto de início.

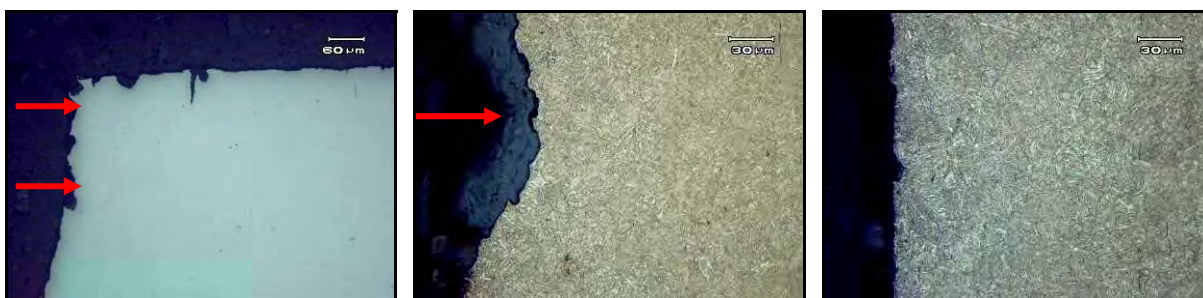
Nas regiões próximas à superfície do componente observa-se a mesma microestrutura do núcleo da lâmina, além de pontos de corrosão, indicados pelas setas na Figura 10. Tal corrosão pôde ser observada na primeira imagem da documentação fotográfica da Figura 3.

**Figura 10.** Micrografias evidenciando a presença de corrosão na superfície do componente, indicada pela seta.

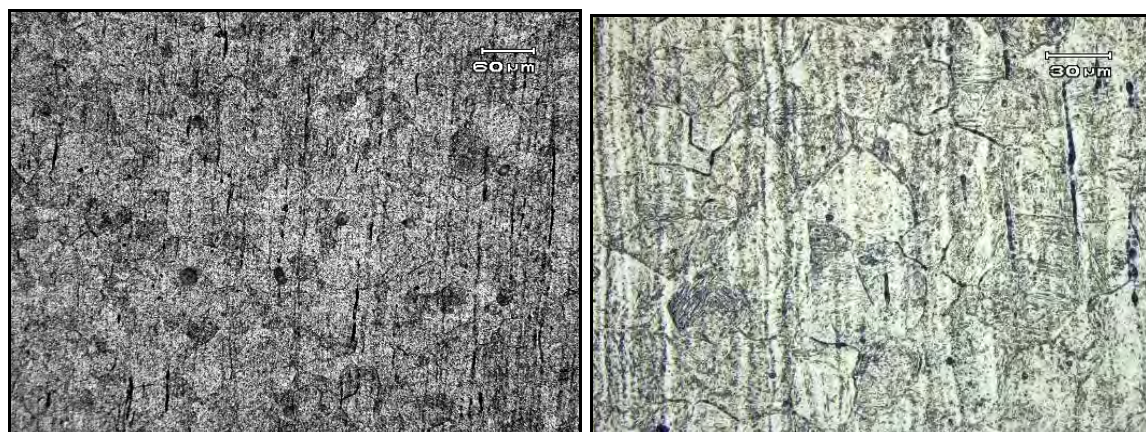
Na região do núcleo da lâmina foi realizada análise de tamanho de grão, utilizando-se ataque químico com reagente específico para contorno de grão em aço baixo carbono (500 mL H<sub>2</sub>O + 50 g ácido Pícrico + 1 mL HCl + tensoativo). O tamanho de grão medido para a austenita prévia foi de 9 ASTM.<sup>(3)</sup> As imagens podem ser observadas na Figura 11.

**Figura 11.** Micrografias em MO do núcleo da lâmina evidenciando o tamanho de grão do material.

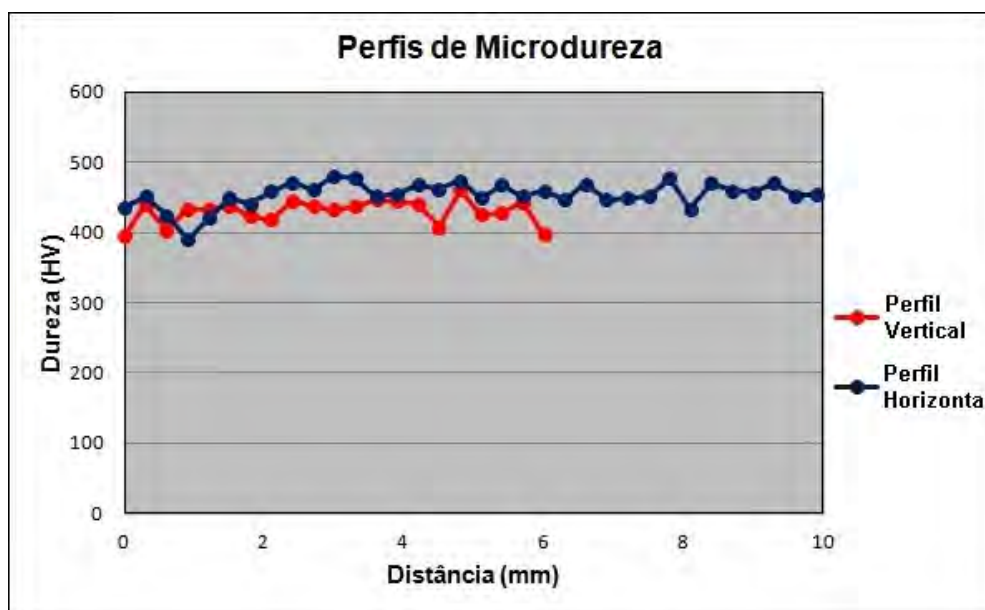
As medições foram realizadas partindo da região de início da falha, localizada no canto superior direito da Figura 12. Os resultados foram plotados no gráfico apresentado na Figura 13.

Figura 13. Gráfico ilustrando a variação de dureza da superfície de fratura e superfície da lâmina.

Os ensaios de dureza apresentaram valores dentro do especificado para o tipo de material aplicado neste componente.<sup>(7)</sup>
