# ANÁLISE DE FALHA POR FRATURA CATASTRÓFICA DE UM TUBO DE CALDEIRA<sup>1</sup>

## FAILURE ANALYSIS OF FRACTURED FIRE TUBE IN GAS BOILER

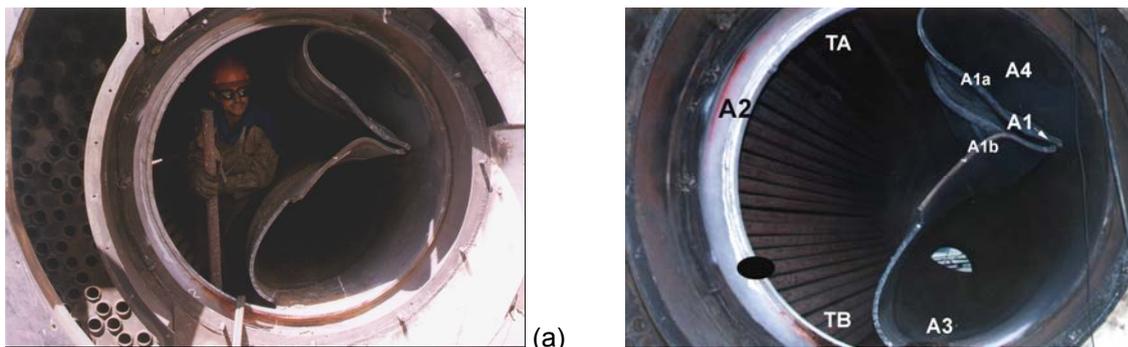
O tubo principal da seção de aquecimento de gás da caldeira rompeu-se de maneira catastrófica em serviço, sob a ação externa da água pressurizada, sem qualquer sinal anterior que indicasse a proximidade do evento. A Figura 2 mostra o componente danificado, constituído pelo aço ASTM A-516 Gr 70.<sup>(3)</sup>

**Figura 2.** (a) Colapso do tubo fornalha com diâmetro externo de 1,15 m, confeccionado com chapas laminadas de 16,0 mm de espessura de um aço ASTM A-516 Gr 70. <sup>(3)</sup> (b) Tubo fornalha danificado, indicando-se as regiões mais detalhadamente avaliadas no presente estudo de caso.

Conforme visto na Figura 2, o tubo fornalha fraturou e cedeu na região próxima à tubulação secundária. Opiniões abalizadas descartaram a possibilidade de qualquer efeito térmico adicional naquela região de fratura, devido à proximidade desta tubulação secundária. Também, foi desconsiderada qualquer possibilidade de uma pressurização externa preferencial naquela região, devida à excentricidade do tubo principal com relação à câmara da caldeira. O único diferencial de pressão existente foi creditado ao efeito de coluna d'água, porém as diferenças de pressão ao longo da altura do tubo fornalha (cerca de 1,15 m) foram consideradas desprezíveis e incapazes de induzir uma sollicitação mecânica preferencial significativa.

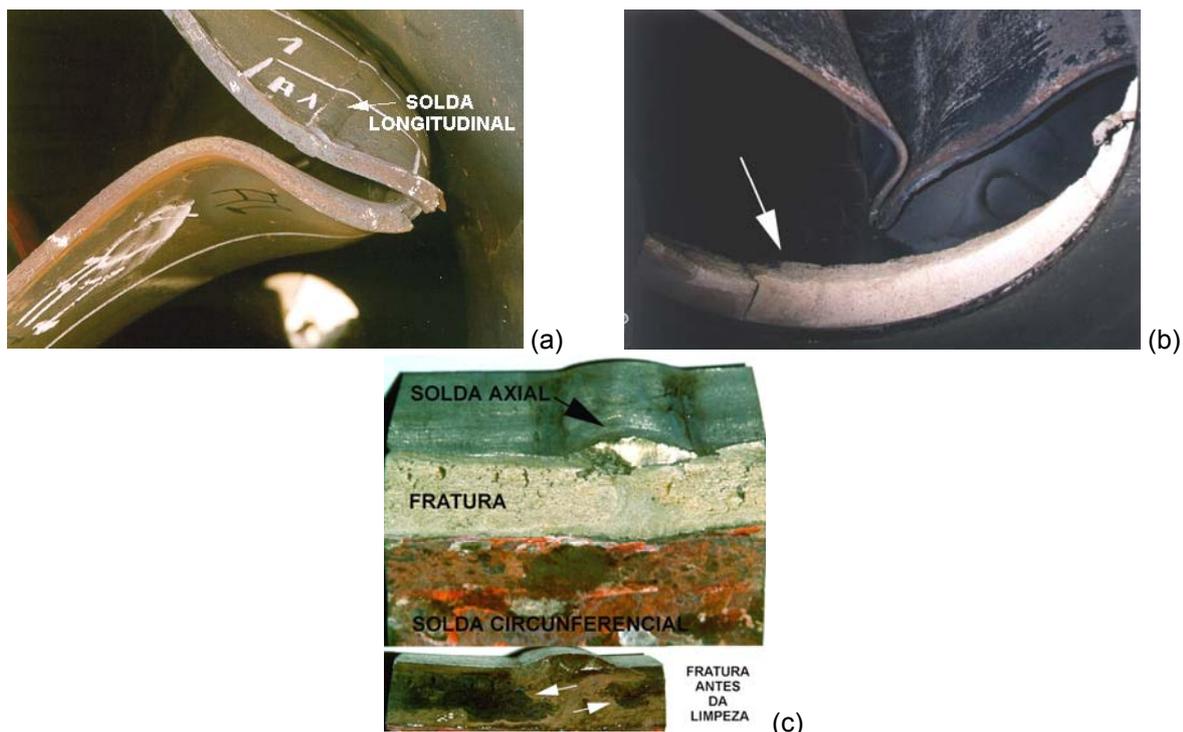
A Figura 4 mostra em maior detalhe a região do tubo fornalha que sofreu o maior deslocamento e deformação no evento da falha (região A1), assim como a superfície de fratura no aro ou bocal de entrada da caldeira, na posição originalmente ocupada por A1 (região A2). Observa-se que a região A1 está próxima da solda longitudinal (ou axial) de fabricação do tubo, Figura 4(a), sendo esta última mostrada em destaque na região A2, Figura 4(b), juntamente com a solda circunferencial que une o bocal ao tubo fornalha. Na Figura 4(c), a seta aponta para o material refratário utilizado no isolamento do tubo fornalha em sua localização termicamente mais crítica, na junção do bocal da caldeira com o tubo, onde o maçarico queimando óleo combustível é posicionado, e exatamente na região onde a fratura se estabeleceu.

**Figura 4.** (a) Detalhe da região A1. (b) Detalhe do isolamento térmico do tubo na região de máximo aquecimento do sistema. (c) Posição de fratura originalmente ocupada por A1 no aro (bocal) de entrada da caldeira (A2).

Coincidentemente ou não, na Figura 4(a) observa-se que a região que experimentou o máximo deslocamento no evento da fratura, e que provavelmente tenha sido a primeira a ceder e romper sob a pressão externa da água contém exatamente uma das soldas longitudinais do tubo, indicando que esta pode ter desempenhado papel importante na falha do componente. Dessa forma, a fratura propagou-se seguindo exatamente um caminho paralelo e imediatamente próximo à solda circumferencial que unia o bocal de entrada da caldeira ao tubo fornalha, configurada, portanto, numa posição de mudança abrupta de geometria da seção, que tipicamente apresenta elevada concentração e intensificação de tensões.

Na Figura 4(b) observa-se que a região A1 é delimitada pelo arranjo ortogonal entre a solda longitudinal de construção do tubo e a solda circumferencial de união deste tubo com o bocal de entrada da caldeira. Sendo assim, existe a possibilidade do mecanismo descrito na Figura 1 ter sido motivado por tensões residuais decorrentes dos processos de soldagem. Dessa forma, uma vez atingida uma temperatura suficientemente elevada em serviço, durante um pico de temperatura, por exemplo, a relaxação destas tensões residuais se manifestaria através da deformação plástica do material mecanicamente menos resistente das juntas soldadas.

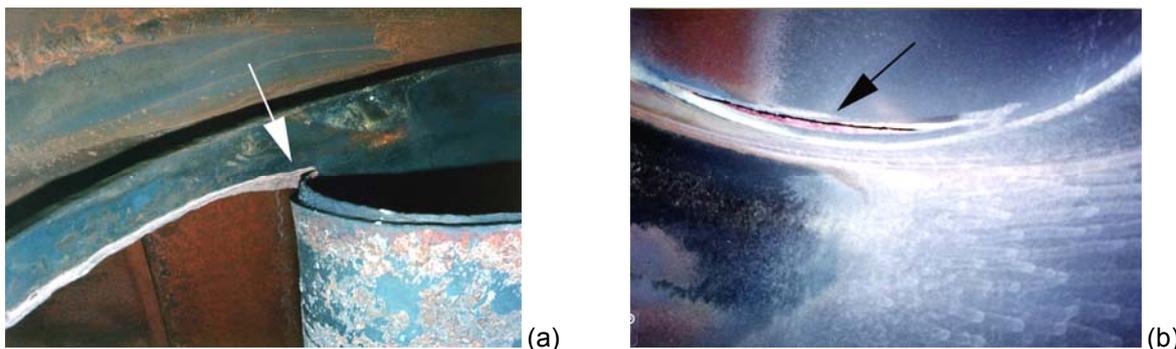
Na Figura 5(a) tem-se um detalhe da região de freamento de uma das duas frentes de propagação de trinca geradas no evento de fratura do tubo fornalha. Nota-se que o material do tubo apresenta certa ductilidade, fraturando por um mecanismo macroscopicamente classificado como do tipo rasgamento dúctil. Já na Figura 5(b) observa-se o trincamento da junta soldada circumferencial entre o tubo fornalha e o espelho de distribuição de gás aquecido, situada na extremidade oposta àquela que falhou catastroficamente. Esta fratura secundária constituiu um reflexo direto da ruptura principal na outra extremidade do tubo, indicando que este estava rigidamente vinculado, por solda, à estrutura da caldeira.

**Figura 5.** (a) Detalhe do macro-mecanismo de rasgamento dúctil do tubo fornalha. (b) Fratura na extremidade do tubo soldada ao espelho de distribuição do gás aquecido para a tubulação secundária de menor calibre.

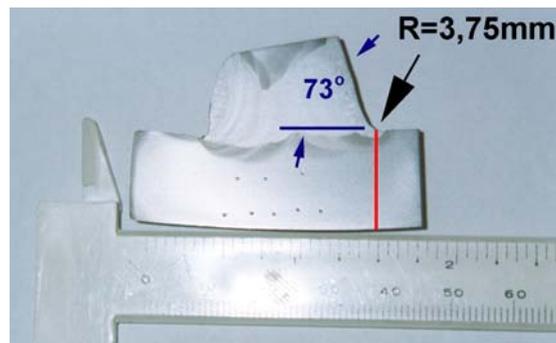
A Figura 6 mostra um corte longitudinal do tubo fornalha, incluindo a solda com o bocal de entrada da caldeira. O raio de curvatura do pé da solda, na face sujeita à pressurização externa da água foi estimado em 3,75 mm, um valor bem inferior ao mínimo aceitável para a aplicação em questão, da ordem de 6,0 mm.<sup>(7)</sup> Este pequeno raio de concordância colabora para uma concentração e intensificação de tensões ainda maior na região imediatamente próxima à da fratura principal do componente, o qual já é naturalmente um concentrador de tensões, devido à mudança abrupta de seção. Também, o ângulo de inclinação da solda de 73° é bastante íngreme, se comparado com o de 45°, imposto em projeto, pela própria fabricante do componente.

**Figura 6.** Pé da solda entre o tubo fornalha e o bocal de entrada da caldeira. O caminho de fratura é representado por uma linha vermelha. Pode-se observar a distorção (térmica) da chapa que constituía o tubo próximo à região de solda.

Feitas as devidas considerações, pode-se inferir que danos altamente localizados na união por soldagem do tubo fornalha com o bocal de entrada da caldeira, mais intensamente nas proximidades da sua intersecção com a solda longitudinal de construção do tubo, conduziram à falha final catastrófica do tubo, sob a ação externa da água pressurizada. Tais danos muito provavelmente tenham se desenvolvido como decorrência do superaquecimento desta região, em particular, seja por falha do refratário e/ou por deposição excessiva de incrustações, quando mecanismos de deformação plástica foram favorecidos, ou mesmo desencadeados, pelas altas temperaturas e pelas tensões de origem térmica, residual e/ou mecânica.

A Figura 6 ainda permite supor que o tubo fornalha esteve sujeito, em algum grau, a uma distorção longitudinal, provavelmente de origem térmica, decorrente da sua expansão durante o aquecimento do sistema e da restrição a esta expansão térmica, tal como exercida pelas suas extremidades solidamente engastadas na estrutura por soldagem. Assim, um acréscimo na temperatura favorecerá a expansão do material, sua distorção, a geração de tensões e finalmente sua deformação plástica, tal como o mecanismo ilustrado na Figura 1.

O pequeno raio de curvatura do pé da solda, entre o bocal de entrada da caldeira e o tubo fornalha, pode ter concentrado e intensificado tensões em níveis bem acima daquele inerente à mudança brusca de seção na região. Também, o ângulo de

inclinação bastante íngreme da solda contribuiu adicionalmente para concentração e intensificação de tensões.

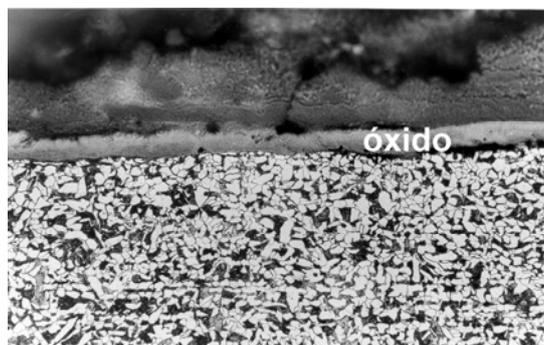
Na Figura 7 é apresentada uma vista geral da região A4, onde se observa a formação de uma camada de óxido com espessura média de 75  $\mu\text{m}$ , que tipicamente desenvolve-se em elevadas temperaturas. Camadas mais espessas, indicando maior severidade do par tempo-temperatura de exposição do metal, foram observadas nas regiões A1 e A3, corroborando o diagnóstico prévio de que maiores danos térmicos nas regiões do tubo fornalha se situavam nas proximidades do maçarico.

**Figura 7.** Vista geral da seção longitudinal do tubo fornalha na região A4, tal como indicada na Figura 2(b). Ataque químico com Nital 2%. Aumento de 95x.

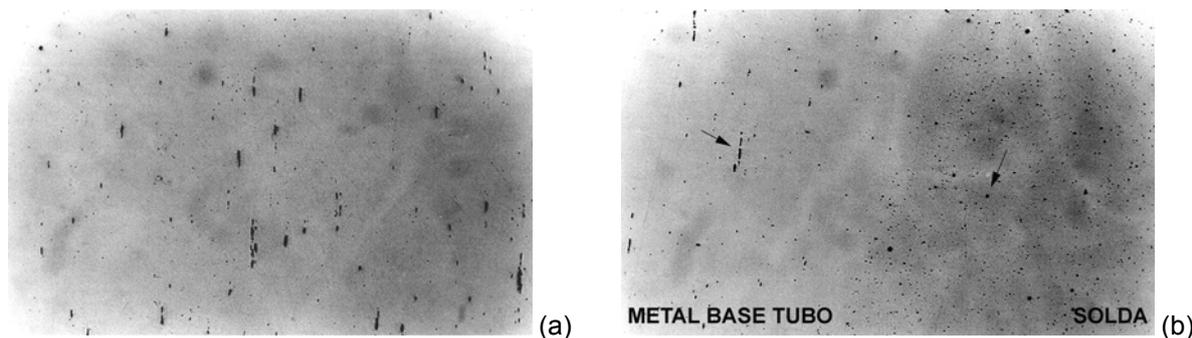
Na Figura 8 são mostradas partículas de segunda fase presentes no metal base do tubo fornalha, inclusões alongadas na direção de laminação da chapa, com aparência tipicamente exibida por sulfetos, e no metal de solda, inclusões pontuais não-metálicas (provavelmente óxidos). Estas últimas são comprovadamente menos deletérias às propriedades mecânicas das ligas metálicas que os sulfetos,<sup>(8)</sup> em virtude de seu formato esférico, com baixo poder concentrador de tensões, de sua menor capacidade de se deformar, bem como devido à sua maior adesão à matriz, inibindo assim a nucleação de vazios, e conseqüentemente seu crescimento e coalescimento. As micrografias referem-se à seção longitudinal da junta soldada entre o bocal de entrada da caldeira e o tubo fornalha, na região A2.

**Figura 8.** (a) Inclusões alongadas na direção de laminação da placa do tubo fornalha; (b) as mesmas inclusões, à esquerda, na chapa base e inclusões pontuais no metal de solda, à direita. Sem ataque químico. Aumento de 95x.

Na identificação dessas partículas de segunda fase, apresentadas na Figura 8, pôde-se comprovar a previsão anteriormente feita de se tratarem essencialmente de sulfeto de manganês (MnS), no metal base, e dióxido de silício ( $\text{SiO}_2$ ), óxido de alumínio ( $\text{Al}_2\text{O}_3$ ), óxido de manganês II (MnO) e dióxido de titânio ( $\text{TiO}_2$ ), no metal de solda.

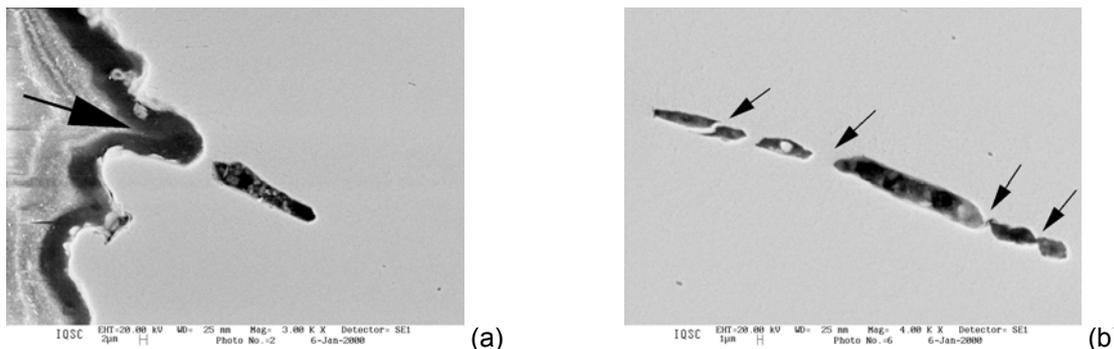
Na Figura 9(a) é mostrado o crescimento de um vazio na direção de laminação da chapa em A1. O alongamento longitudinal do vazio é fundamentalmente devido ao formato dos sítios de nucleação, que são constituídos de inclusões alongadas, basicamente sulfetos, à presença de impurezas em planos de delaminação, e, principalmente, à direção da tensão trativa principal. Já na Figura 14(b), um exemplo de vazio que pode ter-se nucleado e crescido exatamente na interface de um plano de delaminação em A1, favorecido pelas impurezas lá preferencialmente segregadas que reduzem a coesão do contorno entre ferrita e perlita, tornando-o bastante frágil. Como já referido, os processos de crescimento e coalescimento de vazios se desenvolvem exclusivamente na matriz dúctil ferrítica. Por fim, na Figura 9(b) é documentado o estágio de coalescimento longitudinal dos vazios nucleados em sulfetos. As setas indicam os pontos críticos onde se efetua a união entre os diversos micro-vazios, gerando assim um vazio maior e assim sucessivamente, até uma eventual ruptura completa do material.

**Figura 9.** (a) Vazio alongado que quase coaleceu com o que gerou a superfície de fratura em A1, este sendo indicado por seta. Aumento de 1000x. (c) Mecanismo de crescimento e coalescimento longitudinal de vazios nucleados em inclusões alongadas de sulfeto em A1. Aumento de 1450x.

Até o momento, ficou claramente demonstrado por meio fotográfico que o crescimento e o coalescimento dos microvazios ocorreram por deformação plástica, escoamento e/ou fluência, preferencialmente na direção longitudinal da placa que constituía o tubo, isto é, ficou evidente que o alongamento dos vazios individuais, assim como o processo de união entre os mesmos se deu essencialmente na direção de laminação da placa, por ação de tensões e temperatura, que desempenharam um papel determinante na falha do componente.
