ANÁLISE DE FALHA POR FRATURA EM EIXO COMANDO DE VÁLVULAS DE CORSA 1.6¹

FAILURE ANALYSIS OF FRACTURE IN AXIS CONTROL VALVES CORSA 1.6

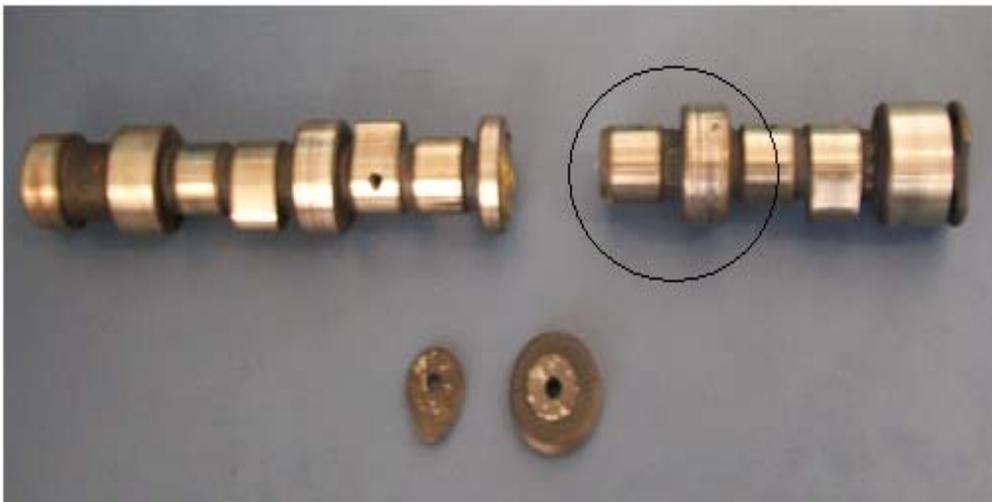
A imagem da Figura 4 apresenta o eixo comando de válvulas fraturado e as amostras contendo as superfícies complementares fraturadas. Por meio de técnicas de inspeção visual foi possível observar marcas acentuadas nas regiões em destaque na Figura 4, que revelam uma provável falta de lubrificação na superfície da peça.

Figura 4 – Eixo comando de válvulas fraturado e as superfícies complementares geradas na fratura do equipamento. A região em destaque mostra as marcas de provável falta de lubrificação durante operação da peça.

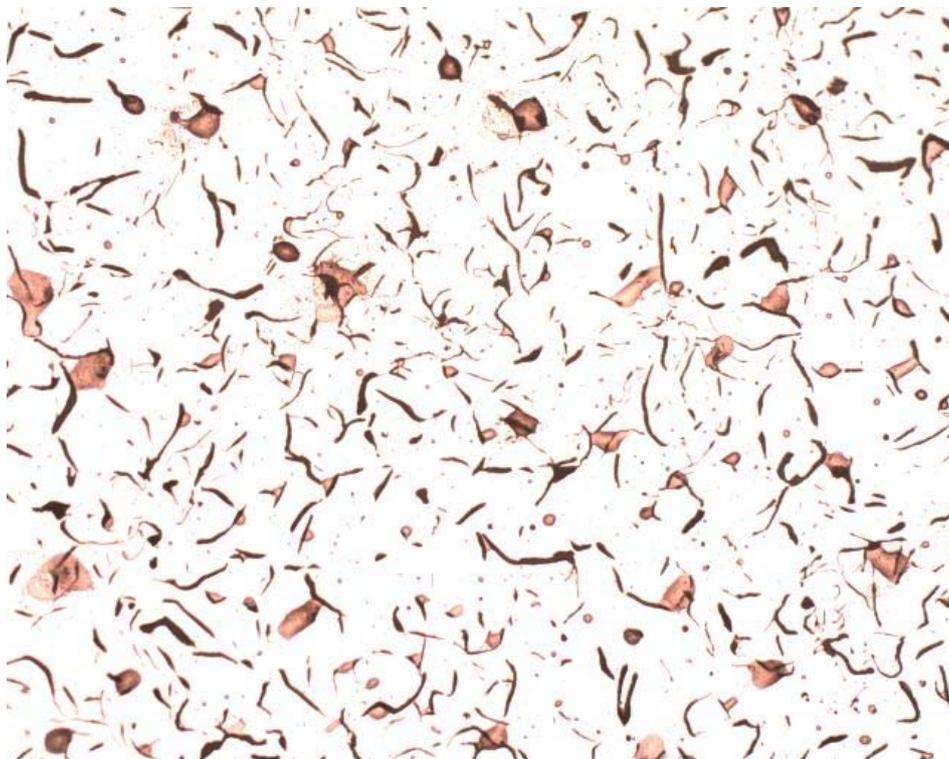
As imagens das Figuras 5 e 6 exemplificam os aspectos micrográficos obtidos para a terceira amostra retirada do eixo de manivelas, obtidas por MO. Os aspectos mostram tratar-se de um ferro fundido cinzento com grafitas típicas na forma de veios grandes.⁽⁴⁾

Figura 5 – Aspecto micrográfico obtido, aumento de 100x, sem ataque.

A análise de microestrutura revelou se tratar de um ferro fundido com veios de grafitas distribuídos homogeneamente em sua matriz, o que está em desacordo com a especificação de material para emprego em eixo de manivelas de automóveis, que sugere como material adequado o ferro fundido nodular, em que as grafitas apresentam geometria esférica. As marcas observadas no eixo que denotam uma provável falta de lubrificação, não podem ser responsabilizadas pela fratura, uma vez que o material não se encontra dentro da correta especificação. A prevenção sugerida para esse tipo de falha por fratura é a utilização do ferro fundido do tipo nodular, ao invés do tipo cinzento, conforme recomenda a norma para a confecção de eixos comando de válvulas de automóveis.

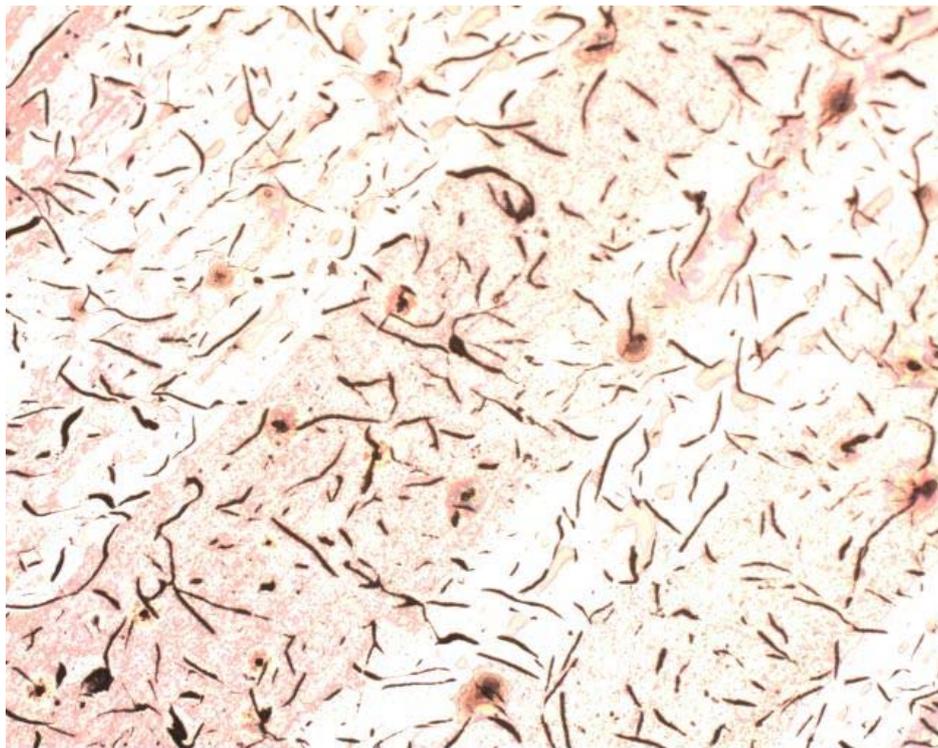
Figura 6 – Aspecto micrográfico obtido, aumento de 100x, sem ataque.

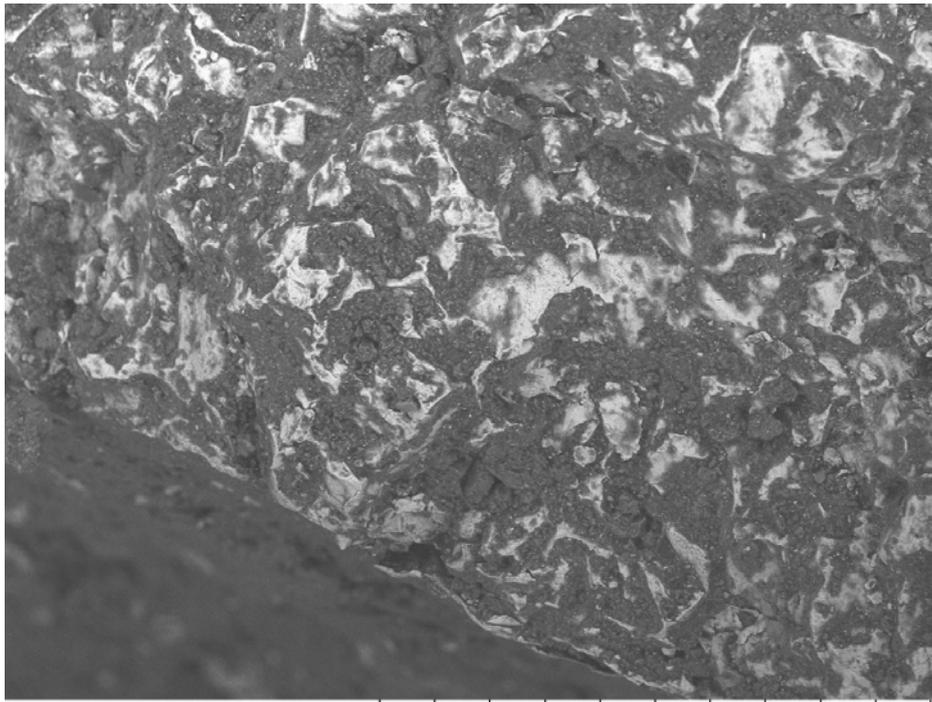
Nas imagens das Figuras 7, 8, 9, 10 e 11 observam-se exemplos obtidos da superfície de fratura do material através de fractografias, cujos aspectos revelaram ser uma provável fratura frágil, muito embora a presença da grafita atrapalhe uma observação mais detalhada dos aspectos característicos. Este tipo de aspecto de superfície de fratura é normalmente encontrado em materiais frágeis (ou fraturas por impacto) com baixa capacidade de absorção de energia.⁽⁵⁾

Figura 7 - Borda externa da região fraturada - aumento de 200x.

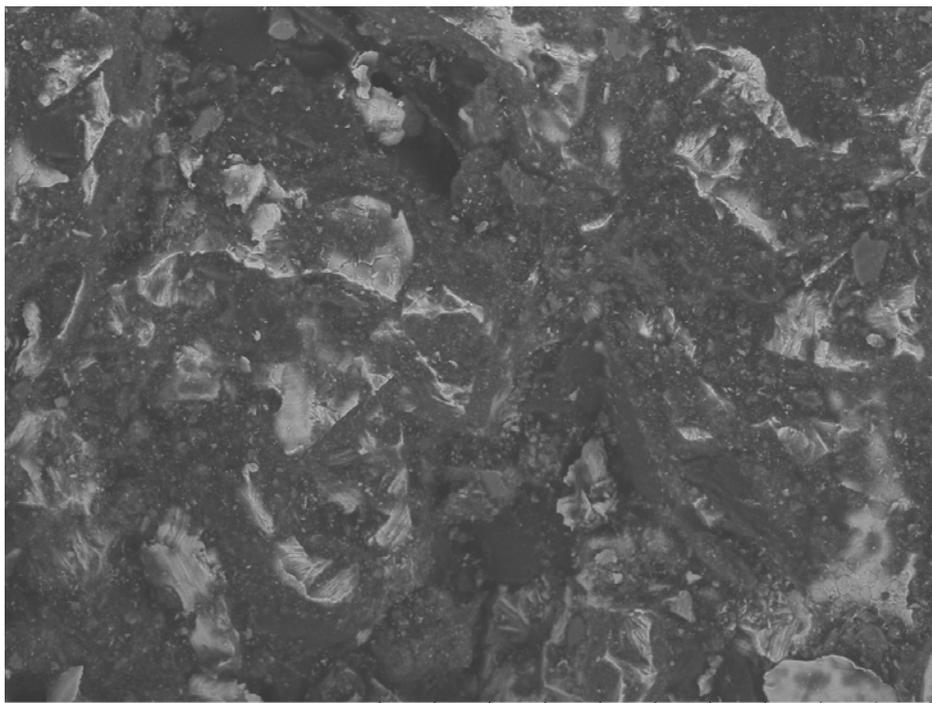
Figura 8 - Borda externa da região fraturada - aumento de 500x.

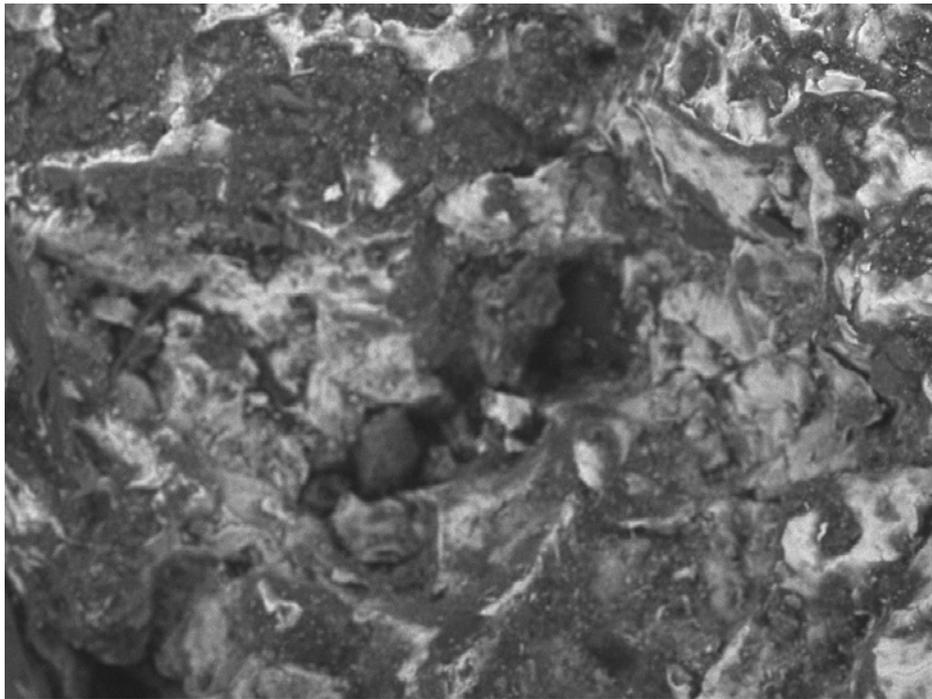
Figura 9 - Superfície de fratura - aumento de 500x.

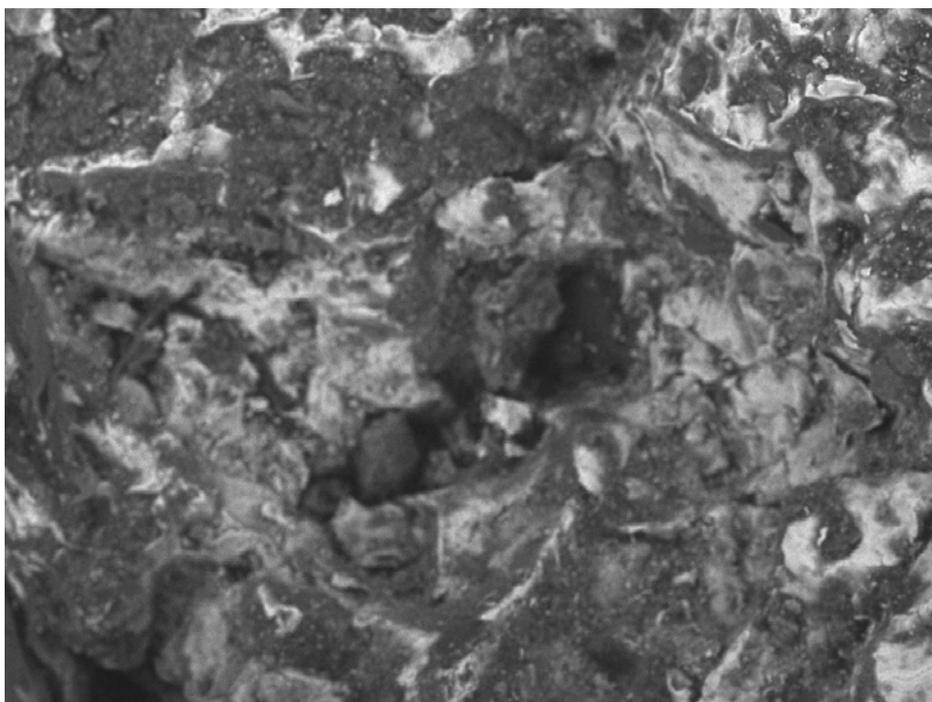
Figura 10- Superfície de fratura - aumento de 500x.

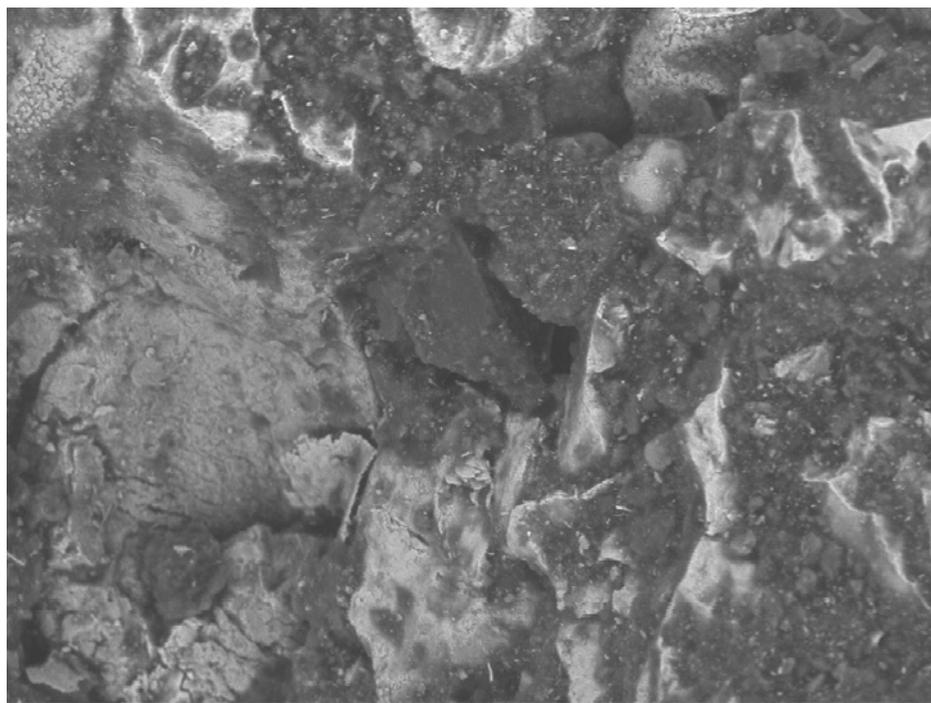
Figura 11- Região fraturada próximo à borda - aumento de 800x.

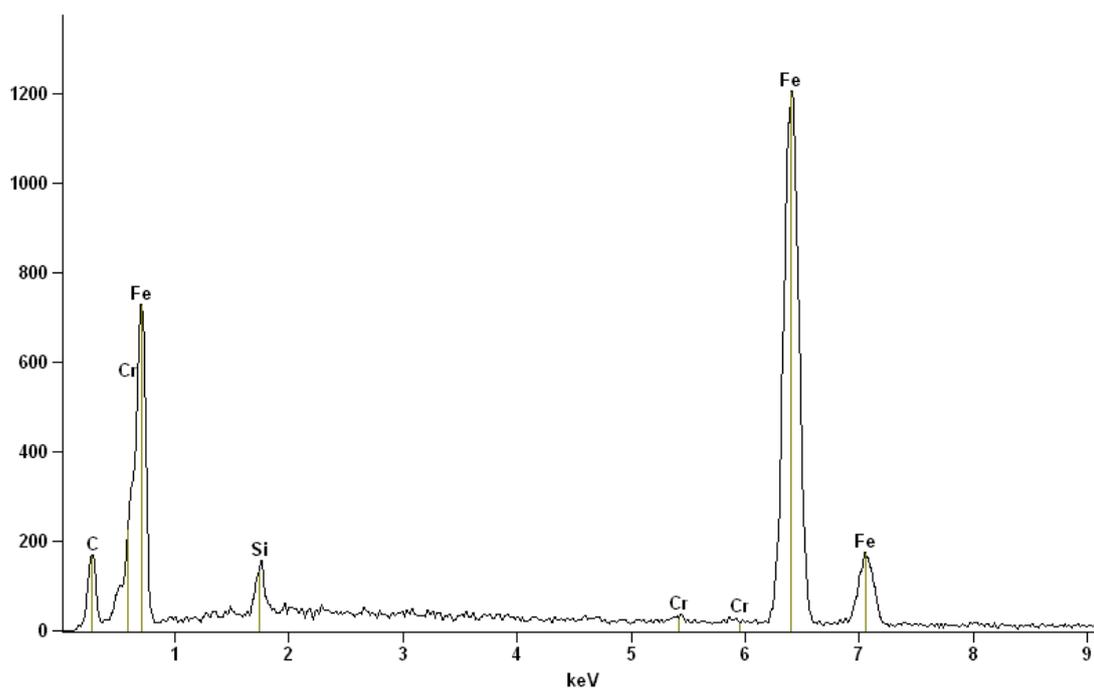
A Figura 12 apresenta um exemplo dos muitos espectros obtidos para análise química por EDS para o material analisado. Podem ser observados os picos de energias característicos do ferro, carbono, silício e a presença pouco significativa de cromo.

Figura 12 – Espectro que exemplifica os resultados obtidos para a análise química semi – quantitativa do material. As maiores presenças são do ferro, carbono e silício. Quantidades pouco significativas de cromo foram também observadas.

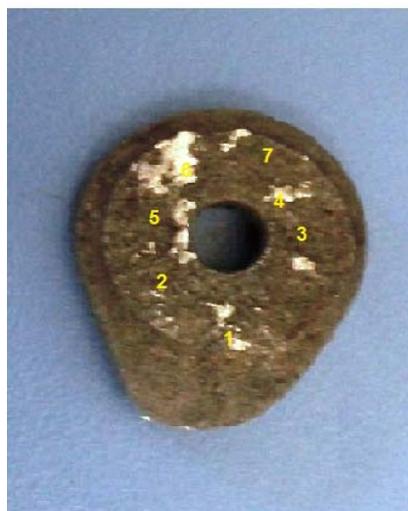
Figura 13 – Posições nas quais foram realizados os testes de Dureza Brinell.

DUREZA - HB	
REGIÃO	VALOR
1	170
2	170
3	180,5
4	120
5	150
6	170
7	270

Os valores de dureza das regiões 4 e 7 não foram considerados, pois apresentaram um desvio significativo em relação as demais medidas, com valor médio de 170 HB +/- 20.
