ANÁLISE DE FALHAS EM MOLDES PARA TRANSFORMAÇÃO DE PLÁSTICOS ¹

*Paulo Haddad*²
*Giovani Verdi Cappucio*³

Este trabalho reúne dois casos exemplares de falhas catastróficas ocorridas em moldes confeccionados com aço da família do AISI P20 e casos de falha em superfícies polidas, inicialmente chamadas de porosidades, tanto em moldes feitos em aços do tipo AISI P20 como também em aços do tipo AISI 420.

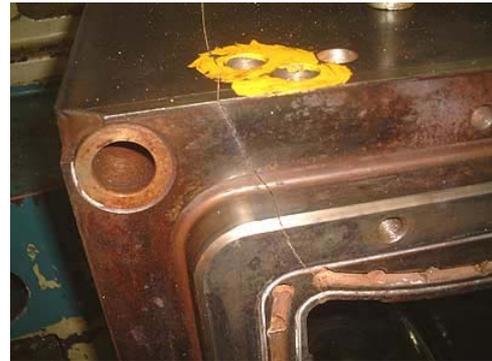
Uma cavidade para a produção de caixas de plástico injetadas, apresentou falha catastrófica, conforme mostrado na foto da Figura 1. O bloco de aço VP20ISO empregado na confecção de tal cavidade tinha as dimensões originais de 240 x 450 x 590mm,

Impressionou a primeira vista o forte degrau formado na região trincada, como evidência de elevado grau de tencionamento do material.

Como histórico de confecção do molde foram informadas pelo cliente as etapas de produção, passando por usinagem convencional de desbaste e acabamento, polimento e tratamento termoquímico de nitretação. Os problemas começaram com trincamentos generalizados na superfície interna da cavidade do molde logo no início de operação. Foram então realizados reparos com solda, repetidos até o final da vida da ferramenta com a falha catastrófica.

Figura 1. Trinca que atravessou a parede do molde de VP20ISO.

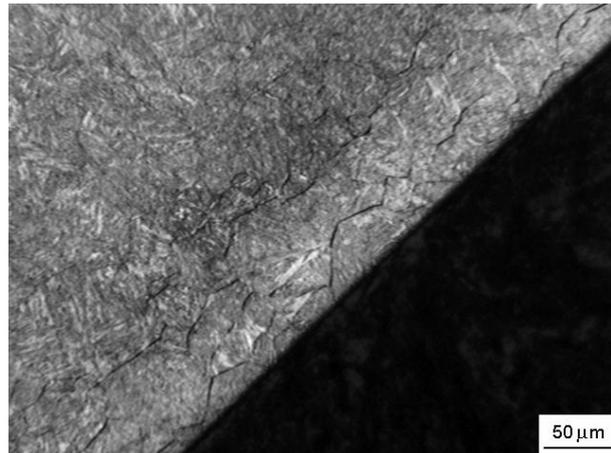
A análise metalográfica revelou a estrutura do material, constituída de martensita revenida e bainita e a presença de camada nitretada, sem camada branca e com precipitados em contornos de grão, como pode ser observado na foto da Figura 2. O nível de inclusões foi avaliado como D(1,5-0,5) conforme ASTM E45. A dureza medida na camada nitretada foi de 740HV1, e fora da camada 34HRC. Foram confeccionados 2 corpos de prova para impacto charpy sem entalhe, de dimensões 7 x 10 x 55mm. Os corpos de prova foram retirados em regiões adjacentes e como a mesma orientação, sendo um preservando a superfície nitretada na face de 10 x 55mm, submetida a tração máxima no ensaio. Os resultados foram 18J para o cp com face nitretada e 236J para o cp sem camada nitretada.

Neste caso não foi possível avaliar a face da fratura e procurar indícios do local de nucleação da trinca devido à modificação causada pelos reparos realizados. Desta maneira, a causa da falha não pode ser determinada de forma inequívoca, mas as evidências apresentadas são muito claras em apontar desvio no tratamento de nitretação, muito provavelmente associado ao início da falha. A presença de precipitados em contornos de grão reconhecidamente causa fragilização do material,⁽⁴⁾ o que foi demonstrado também nesta análise pelos resultados no ensaio de impacto. A diferença de valores de energia encontrada no ensaio de impacto é semelhante a variação encontrada quando se compara resultados de material isento de defeitos ensaiado com e sem entalhe.

Figura 2. Microestrutura em região superficial do molde mostrando presença de precipitados contínuos em contornos de grão. Aumento: 180x. Ataque: Nital 4%.

A falha se tornou catastrófica, gerando o rompimento total do material e formação de degrau, após o molde ter sido submetido à inúmeras operações de solda. A combinação da fragilização causada pela precipitação em contornos, considerada como um “entalhe metalúrgico”, e as tensões geradas pelas operações de solda levaram o molde à falha final. A necessidade inicial de solda foi causada por microtrincas na cavidade, também efeito do desvio no tratamento de nitretação.

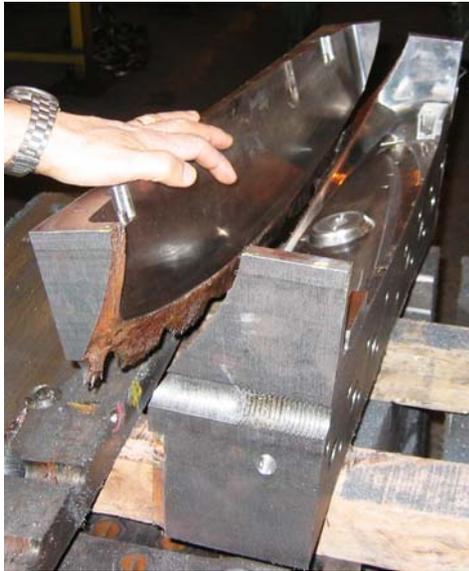
O segundo caso de molde que apresentou falha catastrófica foi o de injeção de um painel de máquina de lavar roupa. As dimensões do bloco original em aço VP20ISO-F eram 300 x 800 x 800mm. O molde apresentou trinca no início de operação. A trinca atravessou toda a cavidade, partindo de uma aresta existente no fundo da gravura, seguindo pelas laterais. Antes que o molde se rompesse em duas partes foram realizadas fixações com parafusos para que se pudesse manter a produção até que um novo molde fosse confeccionado. Desta maneira o molde trabalhou por aproximadamente 6 meses. Feita a substituição o molde foi cortado para exposição das faces de fratura e retirada de amostras. A foto da Figura 3 apresenta o molde já cortado no momento da abertura da trinca. As fotos da Figura 4 apresentam as faces expostas e o local escolhido para a análise fractográfica em microscópio eletrônico de varredura.

Figura 3. Exposição das faces de fratura, após recorte do molde.

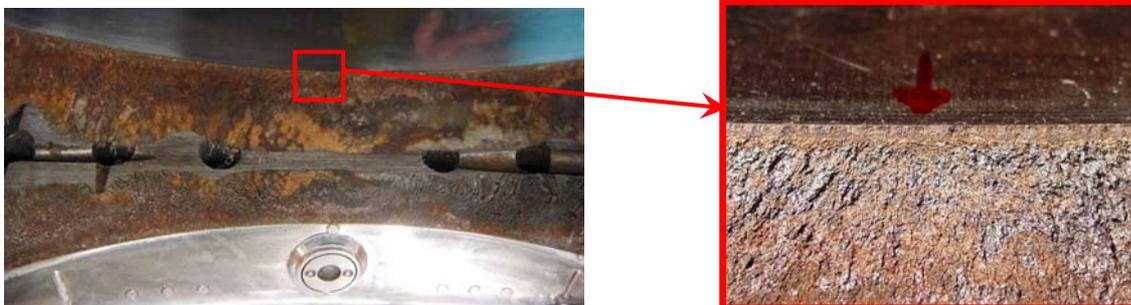
O exame fractográfico foi realizado em amostra retirada na região destacada na foto da Figura 4. Já na referida foto é possível verificar a existência de dois estágios de propagação da trinca. Num primeiro estágio a trinca acompanhou a geometria da peça atingindo profundidade variando em torno de 1mm. Num segundo estágio, alguns pontos se anteciparam em uma propagação catastrófica. Tanto na região do primeiro estágio, como na do segundo, a superfície da trinca apresenta modo de fratura frágil, com a existência de faces de clivagem e de fratura intergranular. Não são verificados alvéolos característicos de fratura dúctil.

Em projetos de ferramentas, bem como em sua execução, o maior raio possível é sempre necessário para não gerar excessiva concentração de tensão. Neste caso a existência de uma aresta no fundo da cavidade com reduzido raio foi o fator determinante para a ocorrência da falha.

Figura 4. Imagem das partes do molde justapostas e detalhe de posição de retirada de amostra para análise fractográfica.

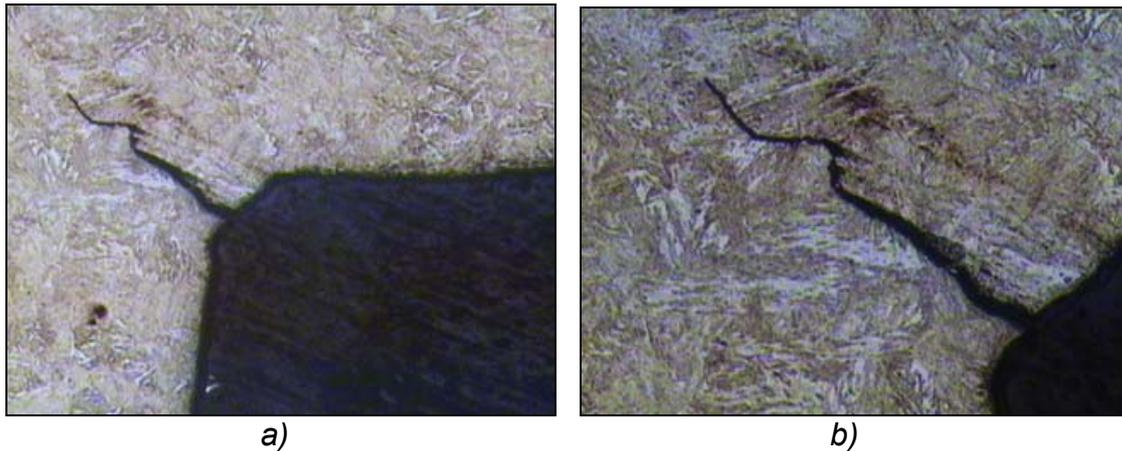
A microestrutura do material é constituída de bainita superior e inferior, e martensita revenida, característica para este aço. A foto da Figura 5 mostra uma região com um canto vivo e também trincada. Todo o fundo da gravura apresenta tal característica, de raio reduzido.

Figura 5. Detalhe de região com canto vivo e presença de trinca sem descarbonetação. Ataque: Nital 4%. Aumentos: a)100x e b)200x.

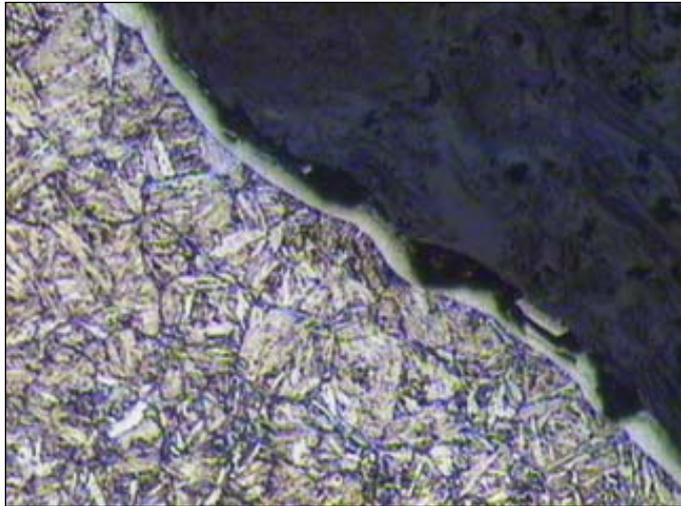
Uma lente para sistema de iluminação pública foi injetada em molde cuja cavidade foi confeccionada em aço VP20ISO, apresentou defeitos em alto relevo que indicavam a existência de “porosidades” na ferramenta. Os defeitos não foram observados em peças produzidas para “try-out”, quando a ferramenta ainda não havia sido nitretada. Este fato já constituía uma importante evidência de desvio associado à operação de nitretação. Análise feita em amostra retirada em um canto da ferramenta possibilitou a confirmação da causa do defeito. A foto da figura 6 mostra a existência de camada branca junto à superfície nitretada, apresentando espessura irregular acentuando a irregularidade observada no substrato, bem como regiões de aparente deslocamento. As irregularidades no substrato aparecem neste caso por tratar-se de região não polida da ferramenta, mas o deslocamento e a irregularidade de espessura da camada branca podem efetivamente ser consideradas as causas da perda na qualidade de espelhamento após a nitretação.

Figura 6. Detalhe de região da superfície apresentando irregularidades na camada branca da nitretação e deslocamentos. Ataque: Nital 4%. Aumento:200x.
