# ANÁLISE DO DEFEITO “MANCHA DO REVESTIMENTO” (MOTTLING) NO MATERIAL GALVALUME® PRODUZIDO NA ARCELORMITTAL VEGA<sup>1</sup>

## ANALYSIS OF DEFECT “MOTTLING” ON THE GALVALUME® MATERIAL PRODUCED AT ARCELORMITTAL VEGA

<sup>1</sup> Contribuição técnica ao 50º Seminário de Laminação – Processos e Produtos Laminados e Revestidos, 18 a 21 de novembro de 2013, Ouro Preto, MG, Brasil..

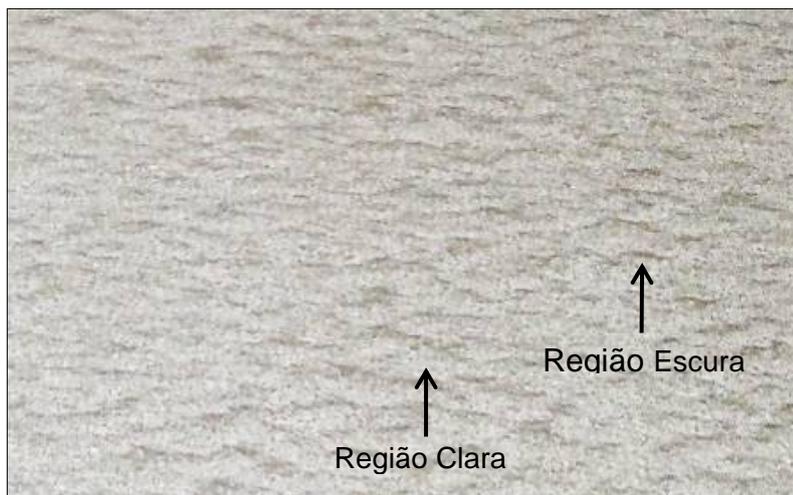
A ArcelorMittal Vega produz em torno de 145 mil toneladas de material Galvalume por ano, atendendo a clientes em diversas aplicações como telhas, tubos, laterais de galpões, entre outros. Em grande parte desse material não é utilizada pintura, portanto, o aspecto do revestimento é fator essencial na qualidade do produto. O defeito “Mancha de revestimento” (*Mottling*) é característico do material Galvalume por estar diretamente relacionado com a presença de silício (Si) no banho de alumínio-zinco.<sup>(1)</sup> Como pode se observar na Figura 1, a presença do defeito torna o aspecto da chapa de aço com manchas claras e escuras, quando o ideal seria um aspecto homogêneo.

Figura 1. Aspecto do revestimento com o defeito “Mancha de Revestimento”

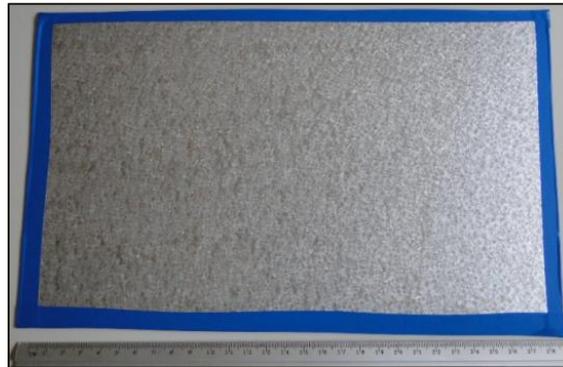
**Figura 3.** Amostra com defeito.

Todas as análises foram realizadas nas duas amostras visando à comparação dos resultados. Observa-se que o defeito é formado por regiões escuras e regiões claras, nesse caso as análises foram feitas em ambas as condições.

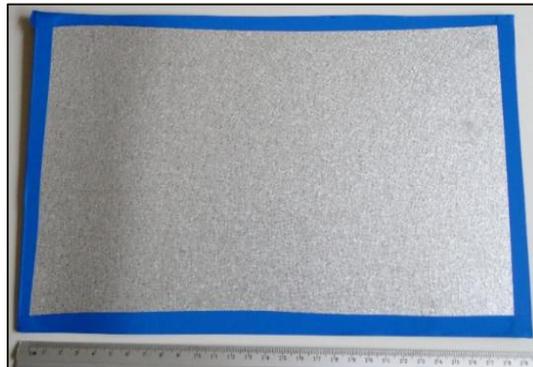
**Figura 4.** Amostra sem defeito.

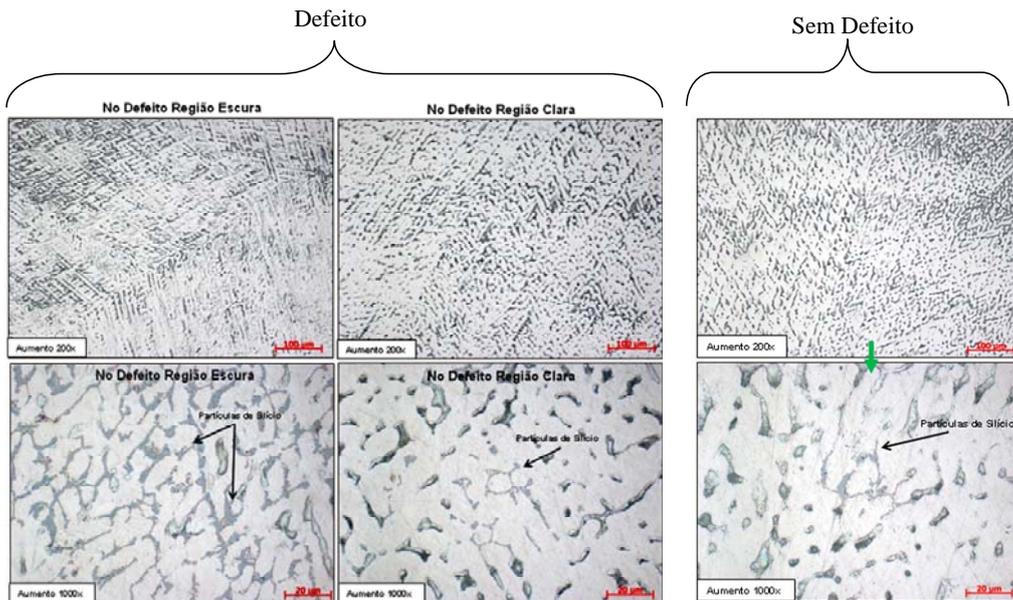
A Figura 5 mostra as análises realizadas sobre a amostra com defeito (comparando-se a região da “mancha escura” e “mancha clara”) e a amostra sem defeito. Observou-se que na “mancha escura”, no defeito, há uma grande concentração de partículas de Silício (Si) distribuídas na superfície do revestimento. O mesmo fenômeno não foi observado na “mancha clara” em menor quantidade. Na amostra sem defeito foi identificado uma pequena concentração de partículas.

Figura 5. Superfície das amostras, foto em microscópio óptico.

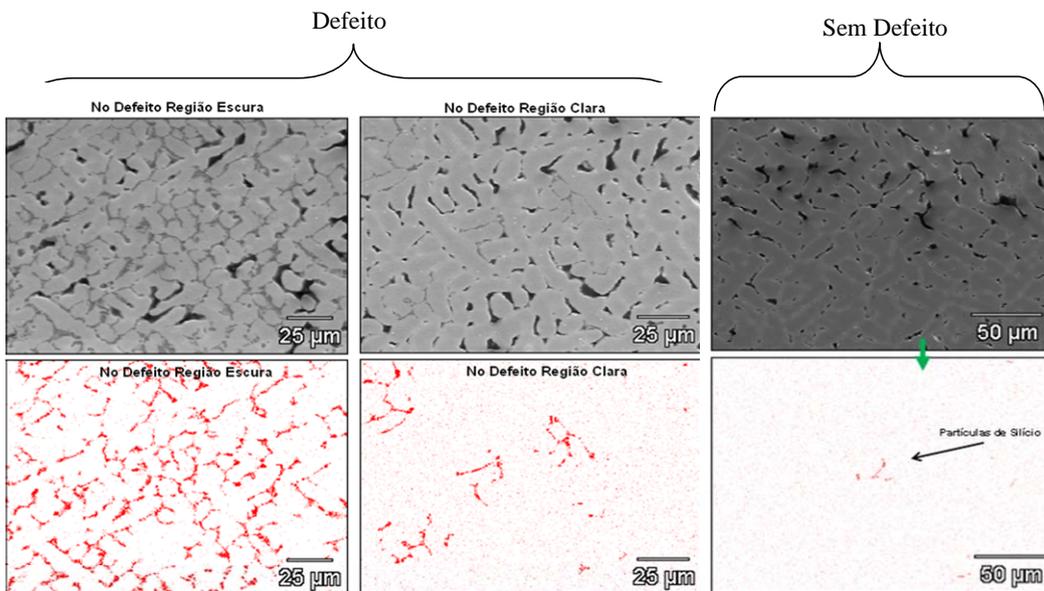
Após as análises realizadas em microscopia ótica, as amostras foram analisadas em MEV (Microscopia Eletrônica de Varredura) e EDS (*Energy Dispersive Spectrum*), através da técnica de Mapeamento de Raios X. A Figura 6 mostra a superfície das amostras analisadas em MEV e o mapeamento de raios X do elemento Si (regiões em vermelho). Na região escura do defeito há uma grande concentração de Si na superfície do revestimento, na região clara a concentração de Si na superfície é menor; já na amostra sem o defeito a quantidade de silício na superfície é mínima.

Figura 6. Superfície das amostras com mapeamento de Raios X, elemento Si

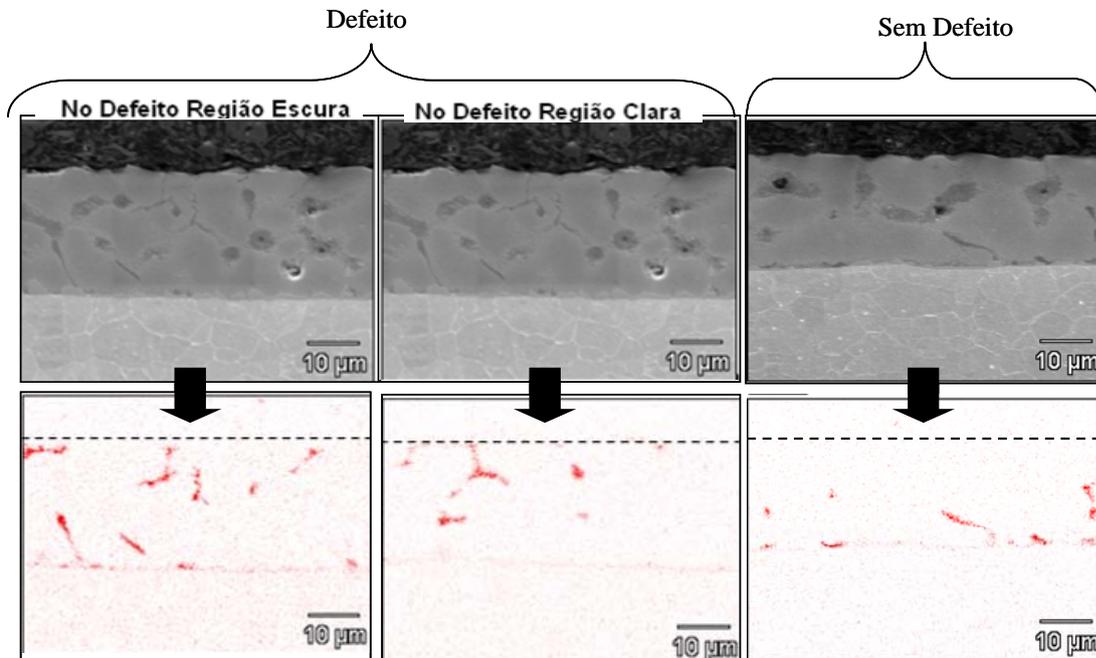
Raios X. É possível observar na Figura 7 que nas regiões do defeito (mancha escura e mancha clara) a localização do Si está mais próxima da superfície do revestimento, mostrando que a solidificação do Si ocorreu por superesfriamento. Na amostra sem defeito a localização do Si está mais próxima da superfície do substrato, mostrando que a solidificação ocorreu por presença de núcleos, neste caso, o próprio substrato.

Figura 7. Seção das Amostras com Mapeamento de Raios X, elemento Si

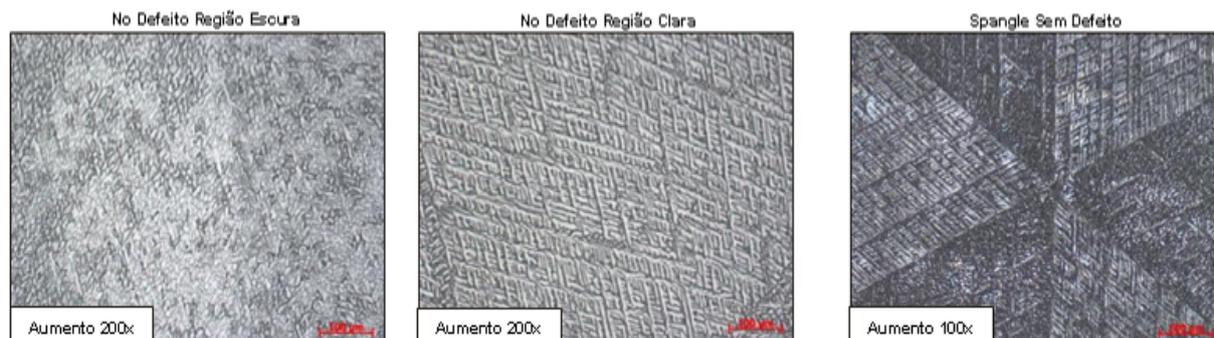
Observa-se que a amostra com o defeito apresenta um valor de D.A.S menor do que a amostra sem defeito, ou seja, é uma amostra oriunda de um processamento com maior taxa de resfriamento.

Figura 8. Análise metalográfica das amostras com e sem defeito

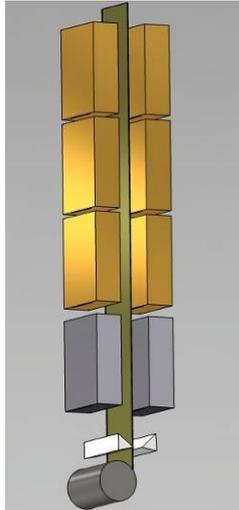
Como pode ser visualizado na Figura 10, há quatro resfriadores no processo: o primeiro é móvel e sua potência pode ser ajustada manualmente; já os outros três são fixos e ajustados automaticamente. Como o defeito está relacionado com o início da solidificação o resfriador móvel tornou-se um fator importante na determinação das melhores condições do processo para não ocorrência da mancha de revestimento.

**Figura 10.** Subida da torre de resfriamento (quatro zonas na subida, sendo a primeira móvel)

- Diminuição da temperatura visada do pote em 5°C (de 600°C para 595°C) (redução da taxa de resfriamento).
- Implementação de controles para evitar medições erradas de temperatura
- Diminuição do teor de Si visado de 1,6% para 1,45%.
- Aumento da temperatura visada do *Top Roll* de 270°C para 300°C (redução da taxa de resfriamento).
- Aumento da tensão da torre e da imbricação de acordo com a necessidade de redução da vibração da chapa no pote.
