ANÁLISE DO NÍVEL DE DEGRADAÇÃO EM AÇO 1%Cr-0,5%Mo COM 240.000 HORAS DE SERVIÇO EM ALTAS TEMPERATURAS¹

ANALYSIS OF THE DEGRADATION LEVEL IN A 1%Cr-0,5%Mo STEEL FOR HIGH TEMPERATURE SERVICE

No presente trabalho, foi estudado o aço ferrítico 1%Cr-0,5%Mo retirado do coletor de saída do superaquecedor secundário e da tubulação de saída do coletor de uma caldeira de geração termelétrica após 240.000 horas de operação à temperatura de 500°C e pressão de 80kgf/cm². Os materiais dos componentes são identificados pelo fabricante da caldeira com a especificação alemã DIN 16CrMo44 para o coletor e DIN 13CrMo44 para a tubulação de saída ⁽²⁾.

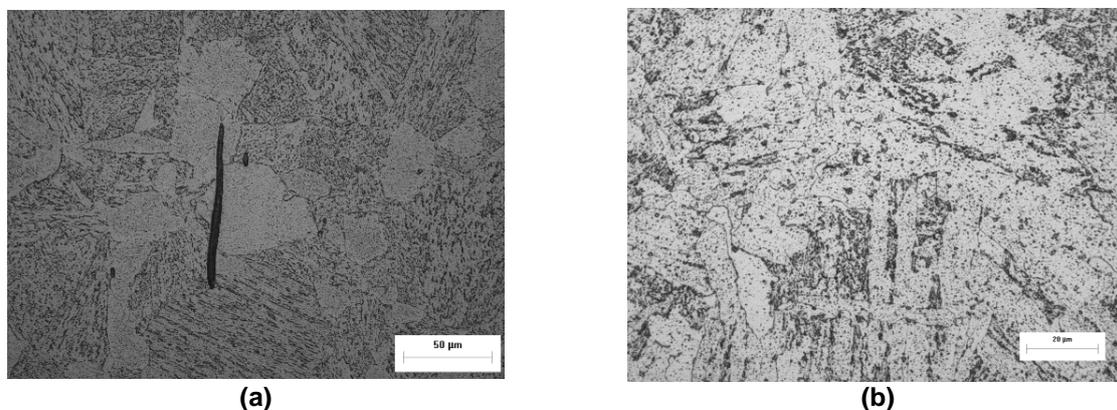
Analisando a Figura 5, pode-se observar que os Materiais I e II apresentam intensa precipitação de carbonetos tanto no interior quanto nos contornos dos grãos e ainda, possíveis colônias de perlita degradada, com maior intensidade no Material I, provavelmente decorrente das alterações na composição química e nível de degradação mais acentuado.

Figura 5. Micrografias obtidas por microscopia ótica dos materiais I e II, utilizando Nital 2%: Ampliação 1000X.

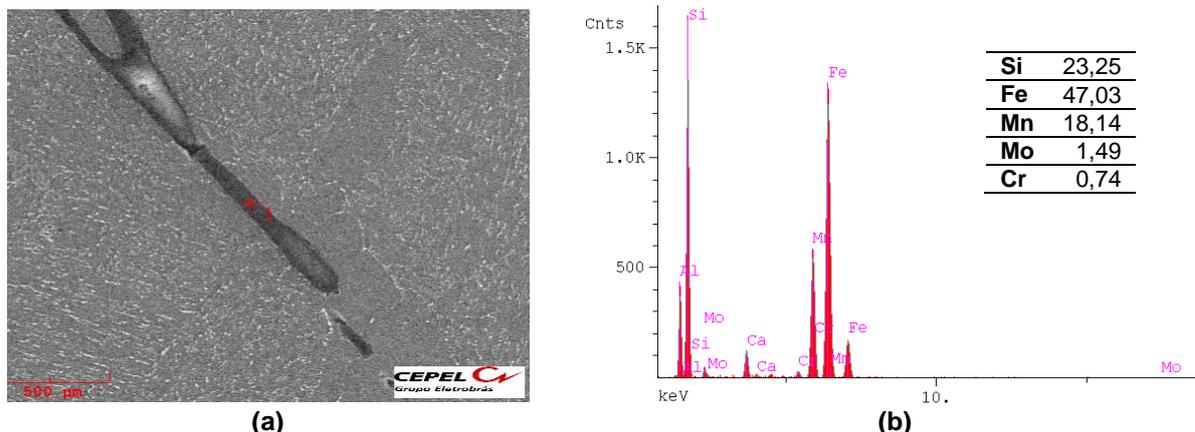
Nas micrografias do Material I, também foi possível observar inclusões na forma de “veios” que, em análises de MEV por EDS, apresentaram altas concentrações de silício e manganês. Tais análises de MEV comprovaram que as inclusões vieram do processo de fabricação do aço, conforme pode ser vista na Figura 6.

Figura 6. Micrografias de microscopia eletrônica de varredura para o Material I. (a) Micrografia com inclusão analisada na Região 1; (b) Espectro de EDS e concentrações em % da inclusão na Região 1.

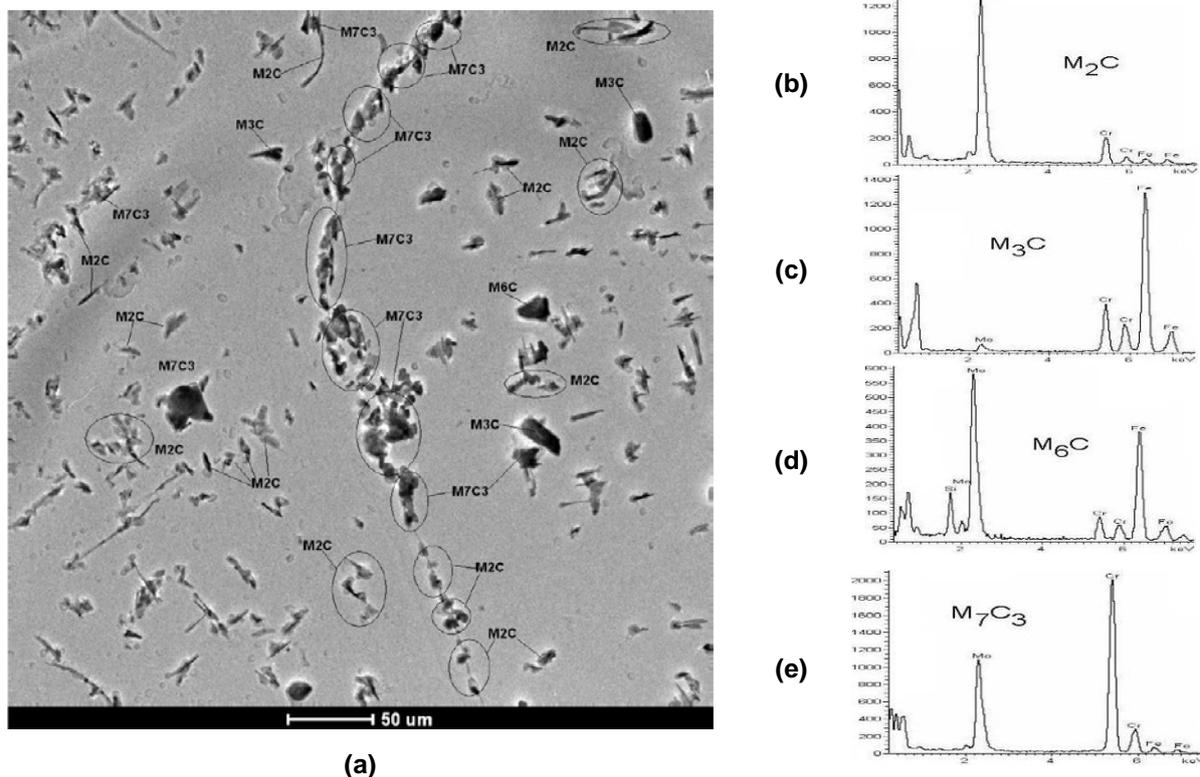
Figura 7. Imagens de MET do Material I. (a) Ampliação de 5000X com identificação dos carbonetos M_2C , M_3C , M_6C e M_7C_3 , respectivamente representados pelos espectros de EDS (b), (c), (d) e (e).

No Material I, nas regiões de contorno, o precipitado mais presente é o M_7C_3 , coalescido e em forma de blocos, aparecendo junto ao M_2C como mostrado na Figura 7. Na ferrita, persiste a predominância do M_2C tanto na morfologia alongada como na esférica, com pequenas quantidades de M_7C_3 . Raramente foram identificados precipitados do tipo $M_{23}C_6$.

A presença de precipitados do tipo M_3C , além dos resquícios da estrutura lamelar características da perlita, confirmaram a hipótese do tipo da microestrutura do aço 16CrMo44 (Material I) ser composta de ferrita-perlita. Observa-se uma esferoidização dos carbonetos, com o desaparecimento da maior parte das regiões perlíticas, o que leva à classificação do material no estágio E de degradação segundo Toft e Marsden.⁽¹²⁾

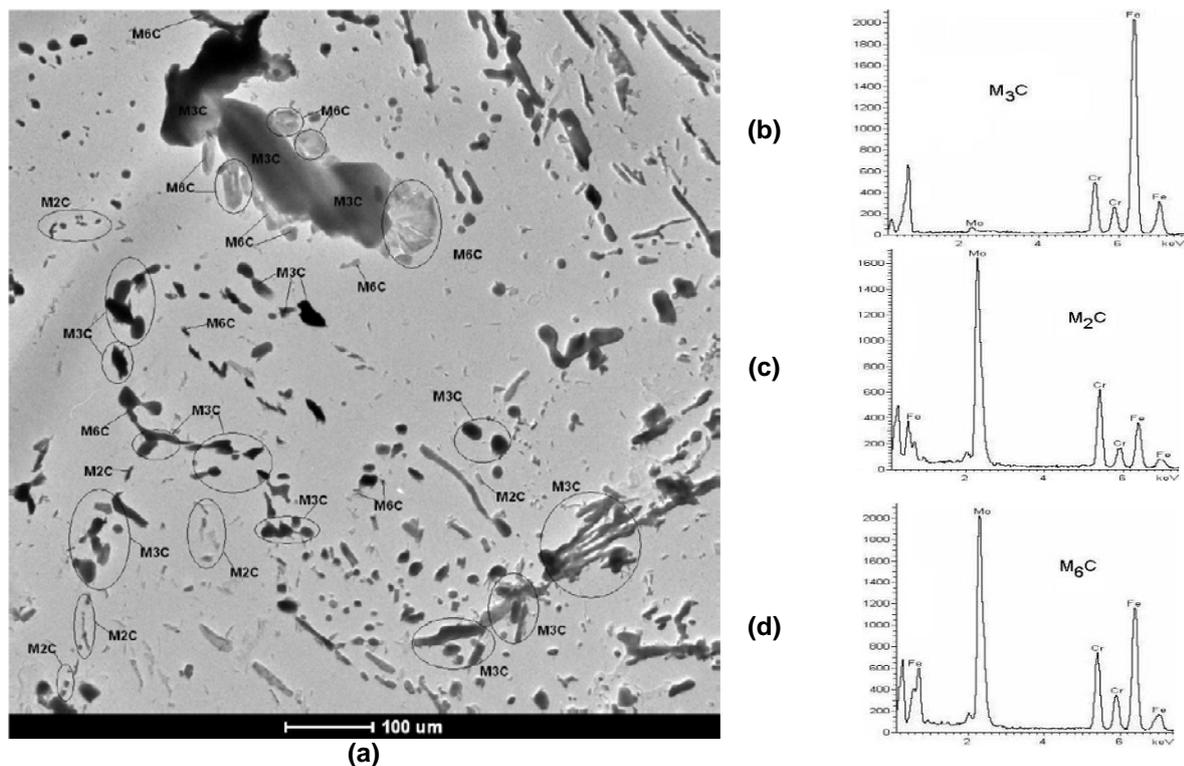
Outro indício do elevado nível de degradação no Material I foi a presença considerável de precipitados M_6C como mostrado na Figura 8. O M_6C é um precipitado em equilíbrio, sendo dessa forma esperado de ser encontrado após longo tempo de exposição em altas temperaturas,⁽⁸⁾ sendo um indício do final da vida útil do material.

Figura 8. Imagens de MET do Material I. (a) Ampliação 2550X com identificação dos carbonetos M_2C , M_3C e M_6C , respectivamente representados pelos espectros de EDS (b), (c) e (d).

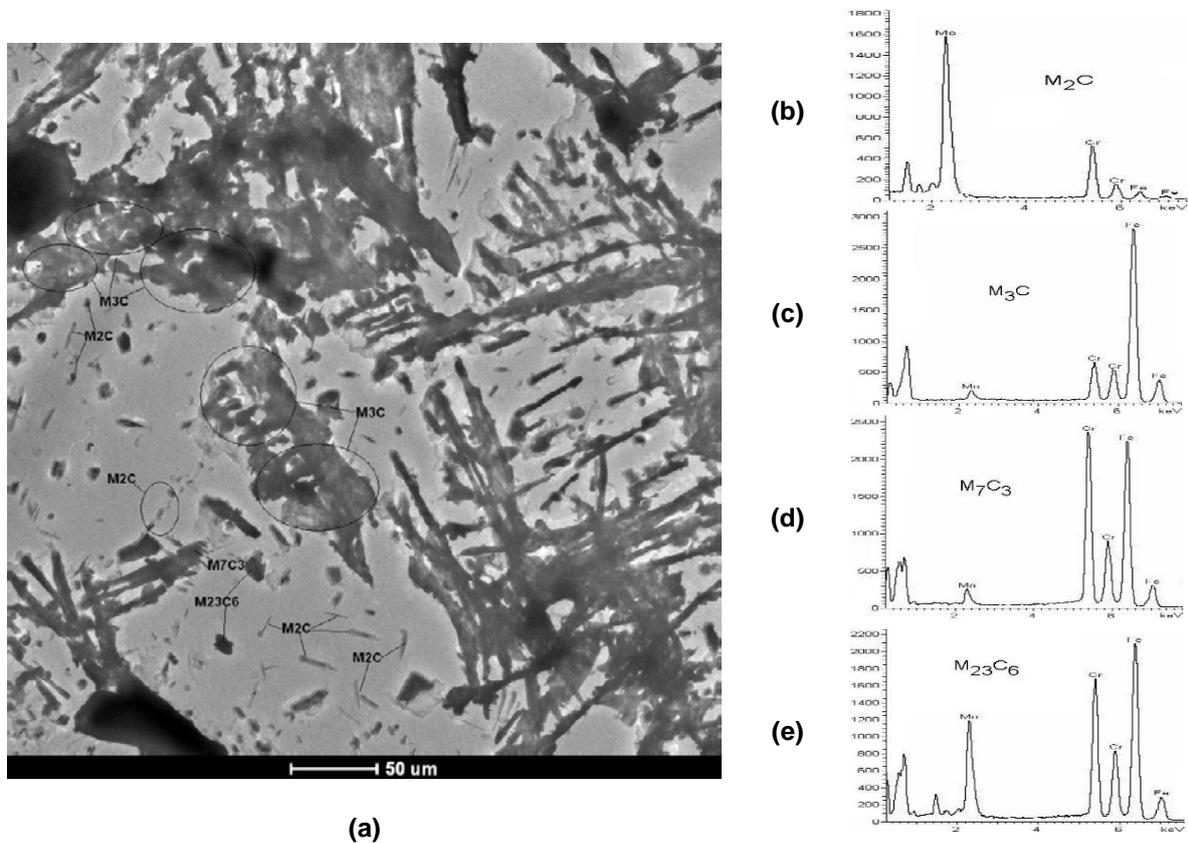
Assim como no caso do Material I, no Material II foram encontrados precipitados do tipo M_3C , característicos do aço perlítico. Em adição, a perlita presente no Material II apresentou uma degradação elevada, porém não com a intensidade observada no Material I, demonstrando em certas regiões uma estrutura lamelar, como observado na Figura 9. Logo, podemos classificar o material no estágio D de degradação segundo Toft e Marsden⁽¹²⁾. Raramente foram encontrados precipitados M_7C_3 e M_6C . Os

Figura 9. Imagens de MET do Material II. (a) Ampliação 5000X com identificação dos carbonetos M_2C , M_3C , M_7C_3 e $M_{23}C_6$ respectivamente representados pelos espectros de EDS (b), (c), (d) e (e).

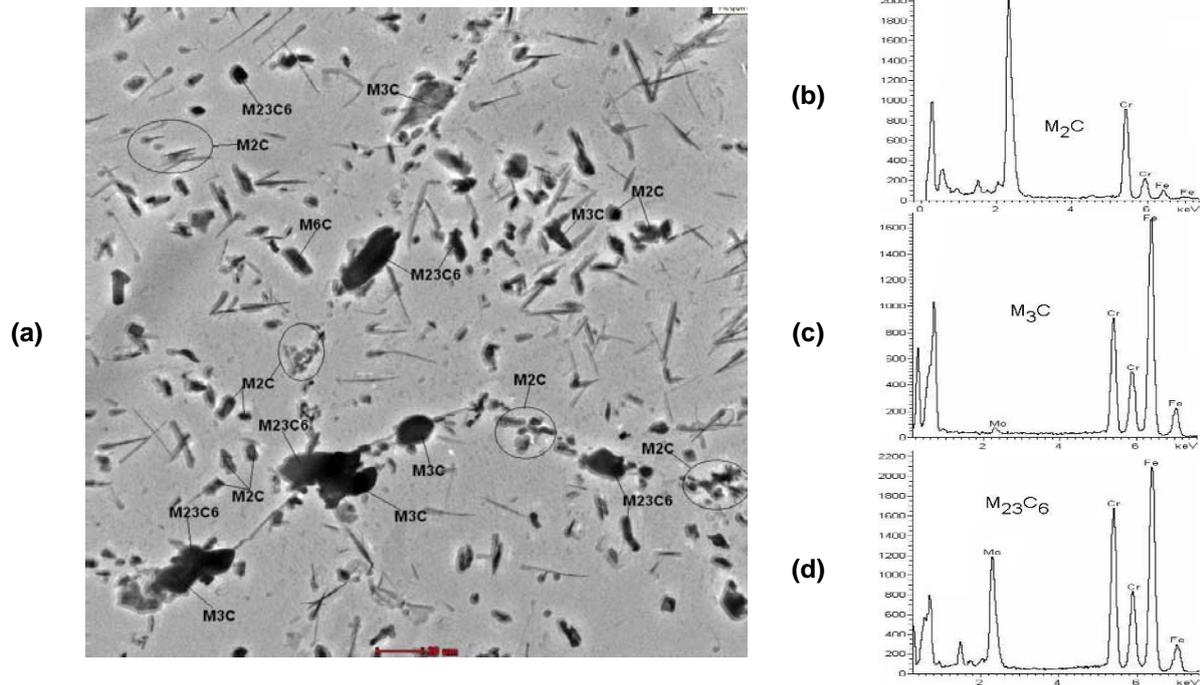
precipitados $M_{23}C_6$ coalescidos e associados à presença de M_2C foram encontrados nos contornos de grão, conforme Figura 10.

A principal diferença no Material II foi o menor coalescimento dos precipitados, principalmente em relação aos carbonetos M_2C , os quais se encontram na forma de agulhas (acicular) e finamente dispersos pela matriz, como mostrado na Figura 10. Isso explica o fato do Material II ter demonstrado propriedades mecânicas superiores ao Material I, o qual apresenta precipitados mais coalescidos, e conseqüentemente, menor resistência a movimentação de discordâncias.

Figura 10. Imagens de MET do Material II. (a) Ampliação 7000X com identificação dos carbonetos M_2C , M_3C e $M_{23}C_6$, respectivamente representados pelos espectros de EDS (b), (c) e (d).
