ANÁLISE TRIBOLÓGICA DE CHAPAS DE DESGASTE DE MOEGAS DO UM VIRADOR DE VAGÕES*

TRIBOLOGICAL ANALYSIS OF WEAR PLATES IN A HOPPER OF A CAR DUMPER

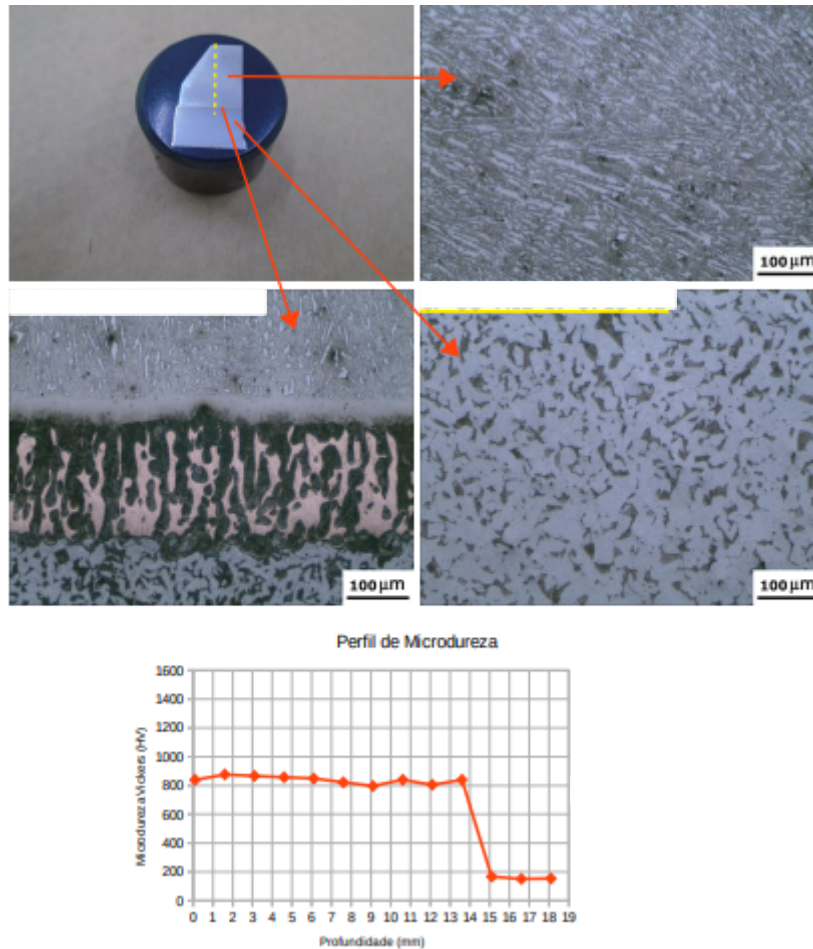
O material CP05 foi o que apresentou uma ótima resistência ao desgaste associado ao maior diâmetro da calota sendo este o material escolhido para o teste em campo. O CP05 é um ferro fundido branco hipoeutético com carbonetos de cromo/molibdênio dispersos em uma matriz martensítica. Foi realizado o perfil de microdureza Vickers nos revestimentos, conforme norma ASTM E384-17, com o objetivo de avaliar a espessura efetiva do revestimento submetido aos ensaios de laboratório (Figura 6).

Figura 6. Micrografia óptica e perfil de microdureza da amostra do CP05: Revestimento, interface e material.

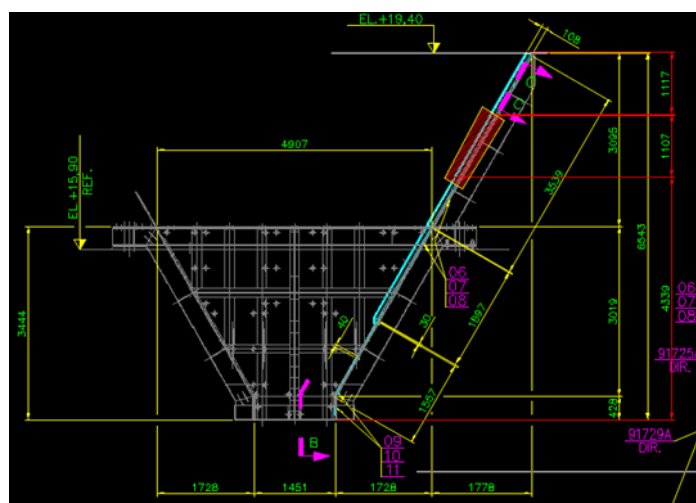
As chapas foram montadas em um local de abrasão e impacto moderado na moega do virador de vagão (Figura 08) e foi testada por cerca de 14 meses.

Figura 8 – Local da aplicação das chapas na moega do virador de vagão

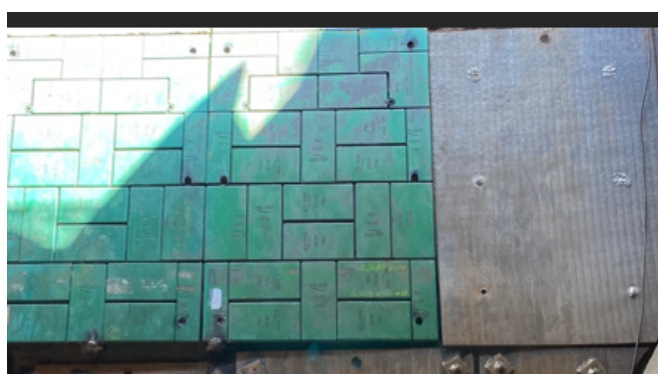
Figura 9 – Instalação em 04/2022.

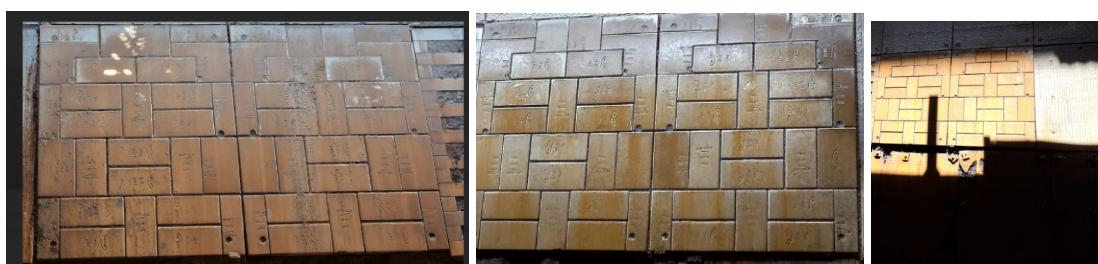
O acompanhamento das atividades de inspeção e manutenção realizadas neste período constatou-se que as chapas de desgaste não tiveram perda de material em cerca de um ano em operação, vide Figura 11.

Figura 11– Status das chapas de desgaste em um período de 01 ano de teste.

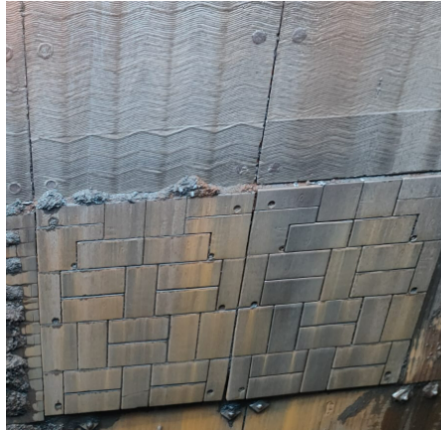
A Figura 12 apresenta a situação atual da chapa testada que após 02 anos de instalação ainda está performando de forma satisfatória.

Figura 12– Status das chapas de desgaste em um período de 02 anos de teste.
