ANÁLISE TRIBOLÓGICA DE SUPERFÍCIES DE FERRAMENTAS DE ESTAMPAGEM COM E SEM REVESTIMENTO ¹

TRIBOLOGICAL ANALYSIS OF COATED AND UNCOATED SHEET METAL FORMING TOOLS SURFACES

¹ Contribuição técnica ao 5º Encontro da Cadeia de Ferramentas, Moldes e Matrizes, 22 e 23 de agosto de 2007, São Paulo – SP, Brasil.

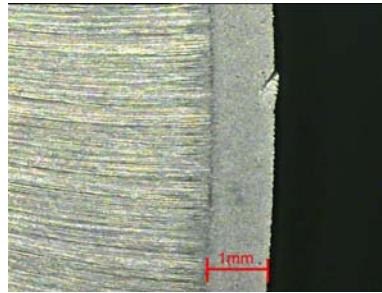
A superfície do punção de corte, que operou na condição 2 da Tabela 1 apresentou o aspecto mostrado na Figura 5. Nota-se que esse detalhe da ferramenta pode ser dividido em 2 regiões. A região da esquerda apresenta as marcas de retífica,

enquanto a região da direita, de aproximadamente 1 mm de largura, mostra que a ferramenta sofreu alguma alteração superficial na área de contato com a chapa.

Figura 5 –Detalhe da região de trabalho do punção de corte usado na operação 2 da Tabela 1

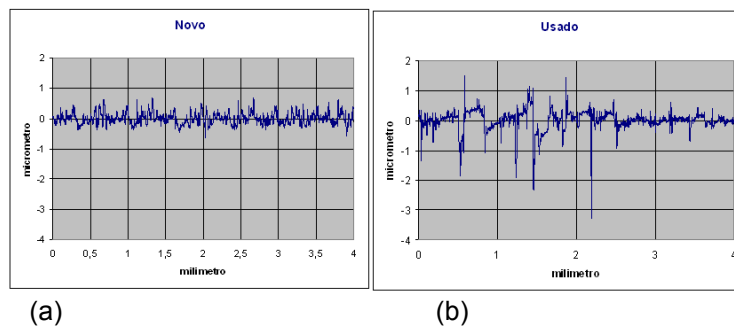
Figura 6 - Perfil de rugosidade em regiões da superfície do punção usado na operação 2 da Tabela 1 (a) intacta (b) desgastada

O perfil da região desgastada apresenta picos e vales mais pronunciados do que o da região intacta. Essa é uma característica do desgaste por deslizamento conhecido como esfoliação (*galling*).⁽⁸⁾ Outra ferramenta útil para analisar a superfície dessas ferramentas é o MEV, pois além da possibilidade de observar a superfície com um grande aumento, podem-se identificar diferenças de composição química no material da peça em análise. Na Figura 7 pode-se ver a superfície do punção de corte com maior aumento. Com a técnica de elétrons secundários pôde-se visualizar melhor o relevo da peça. Enquanto a técnica de elétrons retroespalhados é mais útil na diferenciação dos elementos químicos presentes no material.

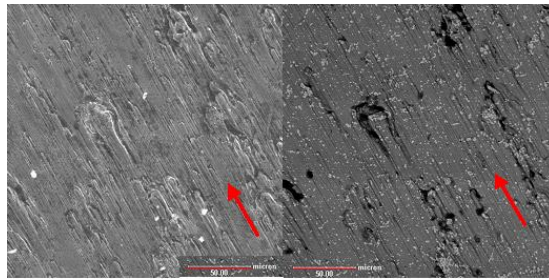
Figura 7 - Região desgastada do punção de corte observada por MEV pela técnica de (a) elétrons secundários (b) elétrons retroespalhados.

Na Figura 7(a) pode-se notar um acúmulo de material em certas regiões da ferramenta e observa-se também um fluxo de material no sentido indicado pela seta. Esse fluxo de material corresponde ao deslizamento do material da peça conformada sobre a superfície do punção. A região em que ocorre acúmulo de material corresponde aos picos de rugosidade que aparecem no perfil de rugosidade na Figura 6 (b).

Na Figura 7 (b), as regiões mais claras representam os carbonetos presentes na microestrutura do material, as regiões em cinza escuro representam a matriz martensítica e as regiões em preto indicam buracos ou algum material aderido de baixo peso atômico.

As regiões da ferramenta que deformaram com o deslizamento da chapa conformada foram as regiões da matriz e não as dos carbonetos. Adicionalmente não foi observada abrasão, nem nos carbonetos, nem na matriz. Esses fatos apontam para o fenômeno da adesão como principal responsável pelo tipo de desgaste que ocorreu nesses punções, mesmo havendo lubrificação das chapas.

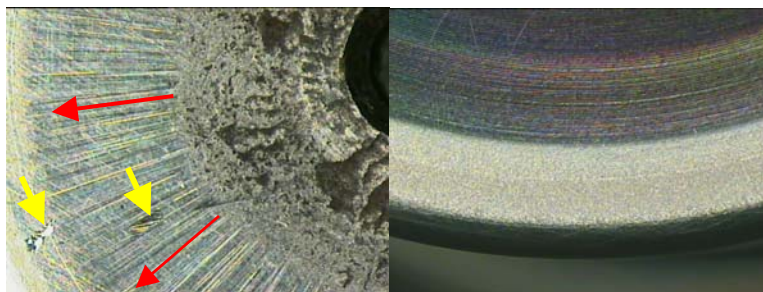
Os punções de calibragem e de pranchamento das condições 1 e 4, respectivamente, apresentavam geometrias bastante semelhantes, mas foram produzidos com materiais diferentes. As superfícies dessas ferramentas, após o uso, estão apresentadas na Figura 8. Na imagem do punção de calibragem, Figura 8 (a), pôde-se notar que a ferramenta sofreu riscamento nos sentidos indicados pelas setas vermelhas e também notou-se que há material aderido nos locais indicados pelas setas amarelas. Pôde-se dizer, então, que nesse tribossistema houve desgaste por deslizamento devido à adesão e desgaste abrasivo, esse último evidenciado pelos riscos radiais.

Figura 8 – Superfície desgastada dos punções usados nas condições 1 e 4 da Tabela 1 (a) calibragem e (b) pranchamento

Com relação às ferramentas das condições 1 e 4 pôde-se notar na Figura 8(a) e Figura 8 (b) a ocorrência de diferentes fenômenos.

Os riscos que aparecem no punção de calibragem (Figura 8 (a)) indicam a ocorrência de abrasão, fato que não ocorreu nas ferramentas de aço AISI M2. A diferença de dureza entre esses dois punções pode explicar o fato da ferramenta de calibragem estar sofrendo penetração por algum abrasivo enquanto que a de pranchamento não sofrer esse fenômeno e apresenta apenas a esfoliação (*galling*) devido à afinidade química entre os pares em contato.

Então, já nesse ponto, é razoável admitirmos que um revestimento cerâmico, que tem como características: elevada dureza para minimizar a abrasão e baixa afinidade química com materiais metálicos para diminuir a adesão, seja um material adequado para a diminuição da degradação superficial dessas ferramentas de estampagem.

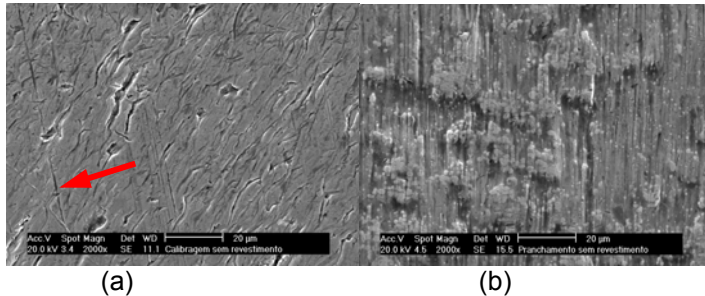
Figura 9 – Superfícies desgastadas dos punções usados nas operações 1 e 4 da Tabela 1, observados com MEV (a) calibragem e (b) pranchamento

Na superfície do punção de calibragem podem-se ver vários buracos indicando remoção de carbonetos, que é um mecanismo de desgaste típico de abrasão, de acordo com Hornbogen.⁽¹⁰⁾ Observaram-se também, nessa superfície, alguns riscos que atravessam a figura de baixo para cima, como indicado pela seta, evidenciando que algum material mais duro do que a ferramenta passou por esse local. É importante salientar, nesse caso, que o desgaste observado ainda não foi muito severo, porque esse punção conformou apenas 32 mil peças.

O tipo de desgaste encontrado na borda do punção de pranchamento é o mesmo que o encontrado no punção de corte mostrado na Figura 5, ou seja, ocorre o desgaste por deslizamento conhecido como esfoliação (*galling*), promovido pela adesão entre a matriz martensítica e a chapa de aço 16MnCr5; sendo que os carbonetos permanecem indeformados.

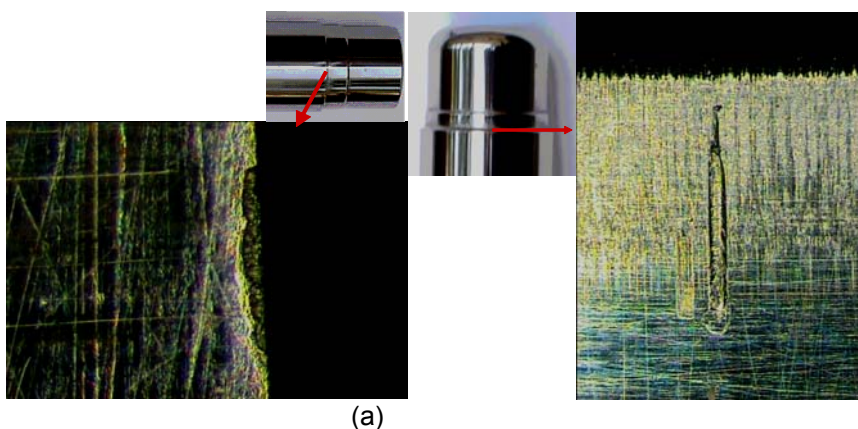
Esses dois punções também tiveram suas laterais analisadas nas regiões indicadas pelas setas vermelhas na Figura 10, porque apresentaram desgaste acentuado nesses locais. Supõe-se que as falhas severas observadas nessas figuras são oriundas de um possível desalinhamento entre o punção e a matriz, que é fabricada em metal duro e tem uma dureza de aproximadamente 1600HV.

Figura 10 – Detalhe da região lateral das ferramentas usadas nas operações 1 e 4 da Tabela 1 (a) pranchamento e (b) calibragem

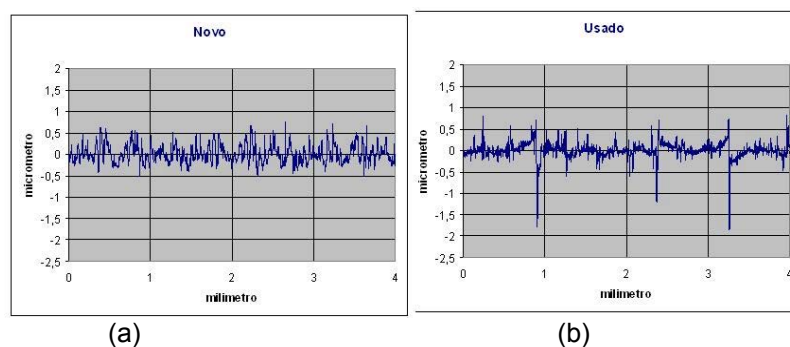
Para caracterização dessa superfície foi realizada medição de rugosidade no local indicado pela seta vermelha na Figura 11. Essa medida foi conduzida da mesma forma que a medida foi realizada no punção de corte, e o perfil obtido está mostrado na Figura 12.

O fenômeno ocorrido para formar esses perfis de rugosidade são os mesmos que ocorreram no punção de corte, ou seja, o perfil da região intacta foi formado pelo rebolo; enquanto o perfil da região desgastada foi decorrente da adesão e arrancamento de material, que ocorreram na superfície da ferramenta.

Figura 12 – Perfil de rugosidade de regiões do punção usado na condição 3 da Tabela 1 (a) intacta e (b) desgastada

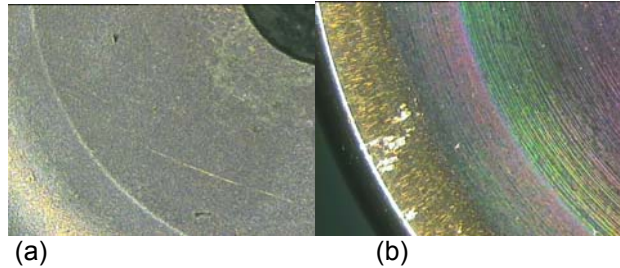
O punção da condição 5 não apresentou danos na superfície de topo que justificassem seu fim de vida; o da condição 6, apresentou desgaste nas bordas exibindo, inclusive, remoção do revestimento em pequenas regiões. A região dourada é devida ao prévio recobrimento de TiN que é aplicado para a posterior deposição do TiCN.

Figura 13 – Superfícies desgastadas dos punções usados nas operações 5 e 6 da Tabela 1 (a) calibragem e (b) pranchamento

Analisando-se a Figura 13 e comparando-se com a Figura 8, pode-se notar que a aplicação dos revestimentos de TiCN causou a diminuição dos danos sofridos pelas ferramentas, sobretudo levando em conta a diferença de peças que essas ferramentas produziram.

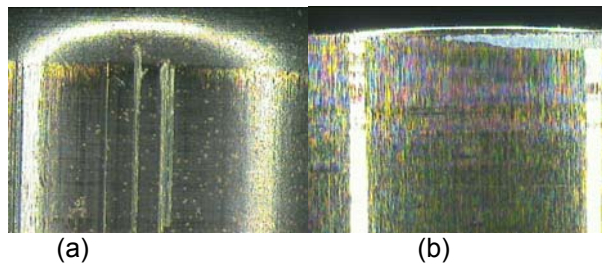
Na Figura 14 observam-se avarias graves nos punções que transmitiam imperfeições às peças estampadas e que, portanto, foram responsáveis pelo fim de vida dessas ferramentas.

No caso da ferramenta da condição 5 os riscos observados são causados por material da matriz, fabricada em metal duro, que, devido ao desgaste que sofrem se desprendem da ferramenta entrando no sistema tribológico causando o riscamento dos mesmos.

No punção de pranchamento acredita-se que um desalinhamento do punção em relação à matriz, ocasionou o contato de um lado do punção com o metal duro, ou, simplesmente, sobrecarregou o revestimento até que este não suportou o esforço e foi removido do substrato.

Figura 14 – Superfície lateral desgastada dos punções usados nas operações 5 e 6 da Tabela 1 (a) calibragem e (b) pranchamento

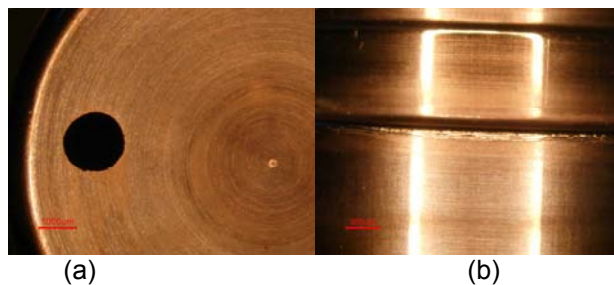
Foi possível notar na Figura 15 que, mesmo esses punções menores, também sofreram desgaste diferenciado em suas laterais (Figura 15 (b)), indicando desalinhamento entre o par de ferramentas punção e matriz, enquanto o topo da ferramenta Figura 15 (a) não apresenta evidências de ter sido desgastado.

Figura 15 – Punção de 1ª calibragem usado na operação 7 da Tabela 1 (a) vista de topo (b) vista lateral

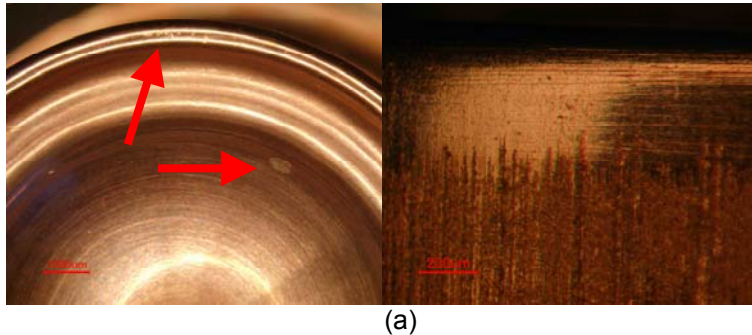
Na Figura 16 (a) pode-se ver que houve um início de desprendimento de material do revestimento nos locais indicados pelas setas. Porém, o desgaste ainda estava bastante reduzido nessa região como um todo. Não houve evidências nem de adesão, nem de abrasão.

Na vista lateral dessa ferramenta (Figura 16 (b)) podemos ver o mesmo problema que ocorreu em todos os punções anteriores, que foi um desgaste lateral mais acentuado, devido à abrasão que ocorreu nessa superfície.

Figura 16 – Superfície desgastada do punção de pranchamento usado na operação 8 da Tabela 1 (a) vista de topo (b) vista lateral
