# ASPECTOS TÉCNICOS DA MANUTENÇÃO DA ESTAÇÃO DE RECEBIMENTO N°1 DA CST - SUBESTAÇÃO BLINDADA SF<sub>6</sub> / GIS - 138KV<sup>1</sup>

## **TECHNICAL ASPECTS FROM MAINTENANCE OF CST'S RECEIVING STATION N°1 - GIS SF<sub>6</sub> - 138KV**

<sup>1</sup> *Contribuição técnica ao 62º Congresso Anual da ABM – Internacional, 23 a 27 de julho de 2007, Vitória – ES, Brasil.*

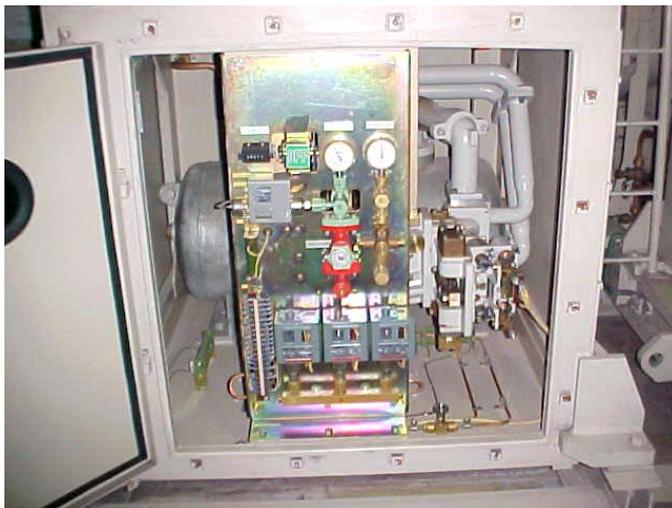
Figura 4 – Módulo de Acionamento

Na Figura 4 pode-se observar os principais componentes presentes no compartimento de comando que não é selado por gás SF<sub>6</sub>, já que não possui contato com a parte ativa. As seguintes atividades foram realizadas:

- Substituição dos contatos auxiliares do painel do disjuntor;
- Reaperto dos parafusos e porcas do painel frontal;
- Retirada do bloco de controle para manutenção;
- Lubrificação da caixa do mecanismo;
- Limpeza geral do compartimento.

O bloco de controle é responsável pela interface entre os sinais de abertura e fechamento elétrico e o acionamento pneumático do GCB. Durante a manutenção este bloco foi retirado e totalmente desmontado, para lubrificação e limpeza, troca dos *o'rings* e aferição.

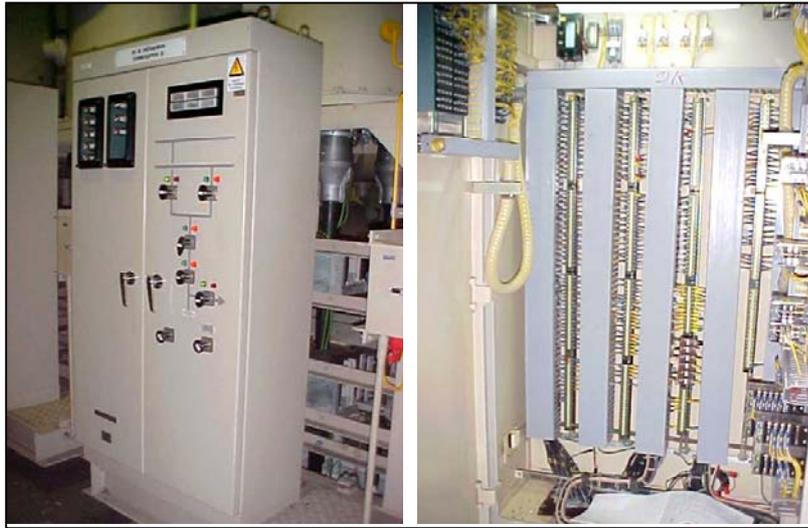
**Figura 5** – Painel de Comando

O Painel de Controle recebe todos os sinais e envia os comandos tanto dos disjuntores, como das seccionadoras. Nele estão os relés responsáveis por intertravamento e multiplicação de contatos, além dos sinalizadores para o esquemático do painel.

Foi realizada a substituição dos relés, sinaleiros e reaperto das conexões.
