ATAQUE CORROSIVO A EQUIPAMENTOS DE UMA PLANTA DE SEPARAÇÃO DE AR¹

CORROSIVE ATTACK TO EQUIPMENTS AN AIR SEPARATION PLANT

¹ Contribuição técnica ao 66º Congresso Anual da ABM, 18 a 22 de julho de 2011, São Paulo, SP, Brasil.

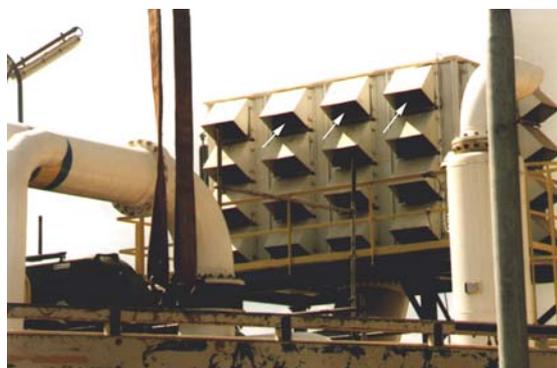
A Figura 2(a) apresenta uma vista do coletor de ar atmosférico que alimenta o compressor de ar. Todas as janelas de entrada do coletor possuem filtros de ar. Já na Figura 2(b), nota-se o aspecto do piso no interior do coletor, onde se verifica uma corrosão branda, porém generalizada. Observa-se que a tela de proteção possui uma malha suficientemente grossa que possibilita a passagem de fragmentos que possam eventualmente danificar as pás das turbinas do compressor.

Figura 2. (a) Coletor de ar atmosférico (setas indicam algumas entradas de ar) e (b) piso de chapas de aço corroído no interior do coletor de ar.

Uma sugestão para evitar este problema seria a adoção de sistemas mais eficientes de filtragem do ar atmosférico. Sistemas independentes e em série de filtros para, respectivamente, partículas suspensas (fuligem) e gás SO₂ presentes em grandes quantidades no ambiente em questão.

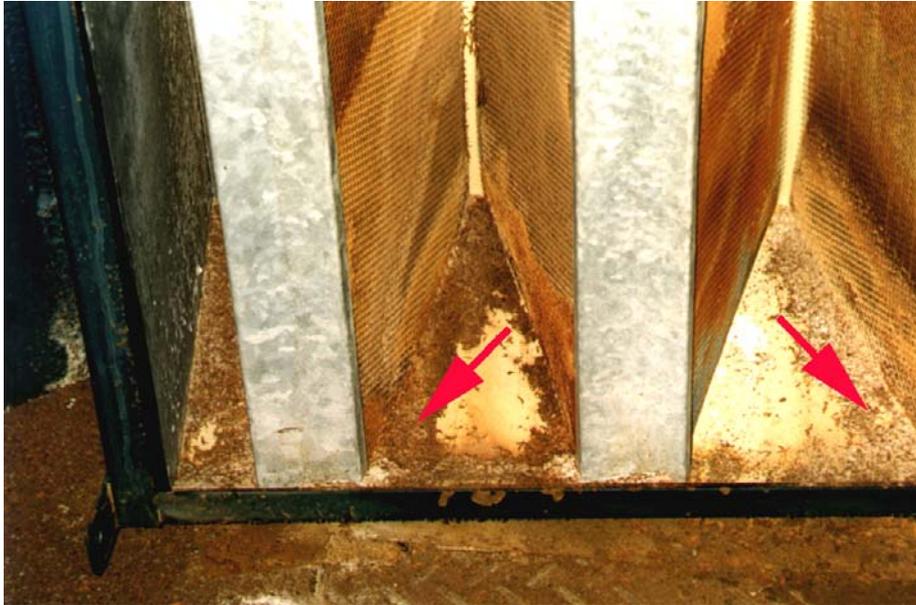
Na Figura 3 é apresentado um detalhe dos filtros de ar vistos do interior do coletor. O ataque corrosivo é notório, com extensiva liberação de produtos de corrosão, cujos fragmentos estão passíveis de serem sugados para o interior do compressor. As setas indicam o material destacado das telas do filtro, bem como das chapas galvanizadas que as sustentam.

Figura 3. Filtros de ar do coletor (setas indicam produtos de corrosão).

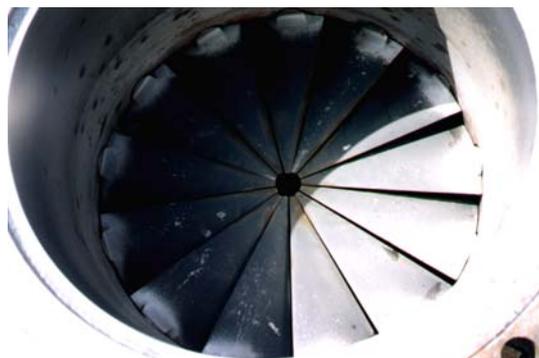
A Figura 4 mostra as pás da válvula garganta (IGV) que precede imediatamente a primeira das três turbinas do compressor de ar, e cuja função é regular o fluxo de passagem de ar a ser comprimido. Não obstante nenhum dano tenha sido visualmente detectado neste componente, a face posterior das pás estava impregnada de por um pó negro.

Figura 4. Válvula garganta do primeiro estágio do compressor.

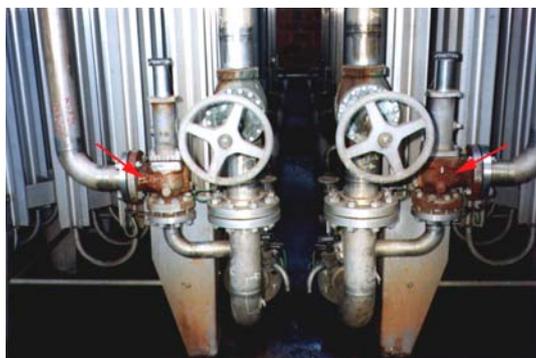
Na Figura 6(a) verifica-se a corrosão de válvulas de aço inoxidável austenítico CF-8M, do sistema de vaporização atmosférica do oxigênio e do nitrogênio, que é tipicamente desenvolvida quando na presença de fase ferrita em excesso. Ao contrário do flange, a corrosão das válvulas tem um caráter mais grave, tendo em vista ser potencialmente um ataque mais localizado, conduzindo eventualmente à perfuração e vazamento do componente.

Figura 6. Válvulas de aço inoxidável CF-8M apresentando ataque corrosivo.

A máxima porcentagem de fase ferrita usualmente especificada para componentes de aço inoxidável fundido, classificados como CF-8M para utilização criogênica é de 5%. Observa-se assim, que os teores da fase ferrita detectados na válvula analisada estão muito acima deste valor. Portanto, uma das causas prováveis do intenso ataque corrosivo observado nesses componentes da planta está relacionada com a ocorrência de altas quantidades deste microconstituente na microestrutura do material, agravada certamente pela presença de um ambiente rico em SO_2 .

O ataque corrosivo generalizado observado nas carcaças das válvulas especificadas como sendo de CF-8M pode, a médio e longo prazo, levar ao comprometimento operacional desses componentes.

Por fim, a troca das válvulas de aço inoxidável CF-8M por de mesma especificação, porém com teor de ferrita dentro de níveis compatíveis à aplicação em questão.
