AUMENTO DA CONFIABILIDADE DE ROLETES DE PLANICIDADE INSTALADOS EM LAMINADORES DE FOLHA DE ALUMINIO*

INCREASING RELIABILITY OF FLATNESS ROLLERS INSTALLED IN ALUMINUM SHEET ROLLING MILLS

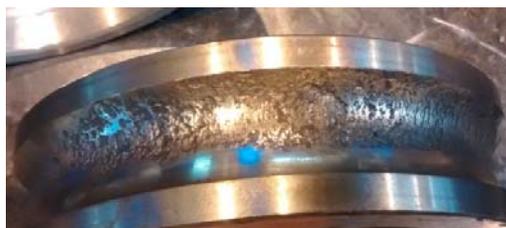
As Figuras de 2 à 7 evidenciam as características dos rolamentos falhos 7222 CDGA/P4A. A partir da RCFA identificou-se descascamento nas pistas do anel interno, corrosão de contato, deficiência de lubrificação, desalinhamento na pista de rolagem e fratura da gaiola. Os rolamentos de rolos cilíndricos em nenhuma ocorrência apresentaram modos de falha.

Figura 2 – Descascamento nas Pistas do Anel Interno – Característico de sobrecarga radial.

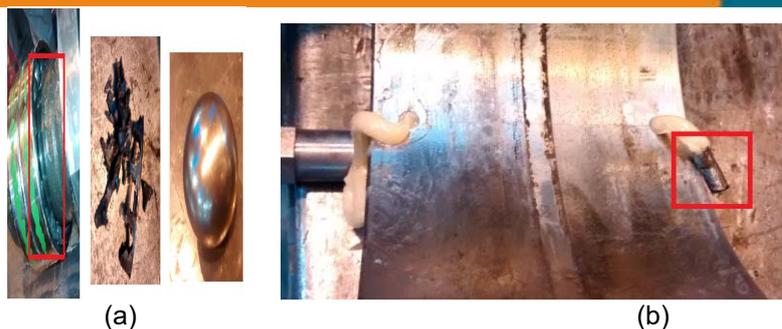
Figura 4. (a) Fratura da gaiola causada por deficiência na lubrificação; (b) Obstrução do canal de lubrificação.

Conforme mostra a Figura 4(b), a obstrução do ponto de lubrificação do rolamento contribuiu para a fratura da gaiola. Com o objetivo de buscar uma lubrificação mais eficaz, foi realizado um furo na parte superior do mancal e fixado um bico graxeiro, desta forma a lubrificação dos rolamentos tornou-se independente. Ver Figura 12.

Em adição a alteração do arranjo de montagem dos rolamentos 7222 CDGA/P4A, com o objetivo de buscar uma lubrificação mais eficaz, foi instalado um novo bico graxeiro no mancal lado acionado para facilitar a relubrificação do rolamento 7222 CDGA/P4A. Visto que o canal de lubrificação com frequência se obstruía.

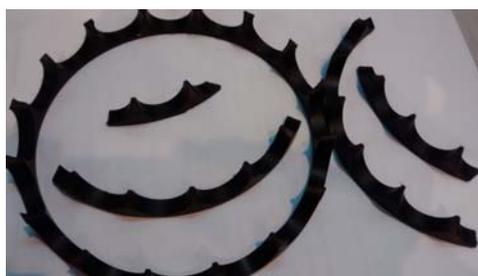
Figura 5. Fratura da gaiola causada por desalinhamento.

Conforme Figura 5, a fratura da gaiola se caracteriza por um esforço causado por desalinhamento. Com o objetivo de minimizar e/ou eliminar o desalinhamento entre mancais, foi realizada a geometria do rolete de planicidade. A Figura 15 apresenta os resultados antes e após intervenção.

Para evitar a sobrecarga radial nos rolamentos e desalinhamento entre polias e mancais, foi adicionado as atividades de manutenção a geometria de máquinas, alinhamento de polias e tensionamento de correias. O correto alinhamento minimiza falhas caracterizadas por fratura da gaiola.

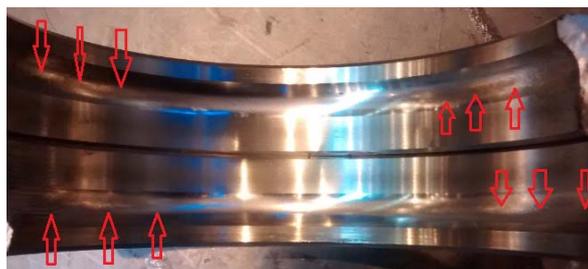
Figura 6. Pista de rolagem do anel externo com marcas de desalinhamento.

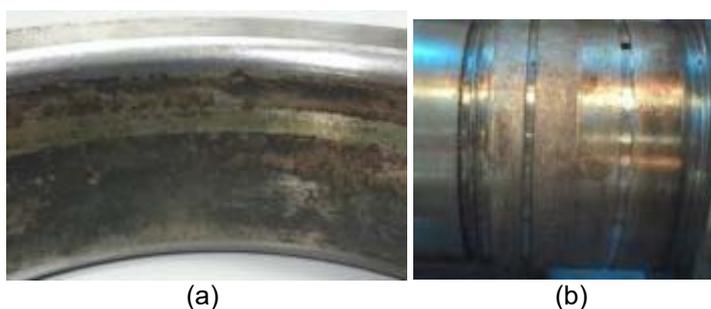
Figura 7. (a) Corrosão de contato no furo do rolamento; (b) Dano do eixo na região de montagem do rolamento.

A Figura 9 apresenta o comportamento da carga axial induzida sobre os rolamentos 7222 CDGA/P4A quando submetido a uma carga radial. Observa-se pelos resultados apresentados que o arranjo em “O” (back-to-back)³ induz maior carga axial (9kN) comparado a montagem em “X” (face-to-face)³ (7kN). Esta carga axial agindo sobre o rolamento que esta instalado com um ajuste “leve” js4, pode acarretar em micro-movimentos no anel interno do rolamento, gerando corrosão por contato e danos ao eixo e pistas do rolamento.

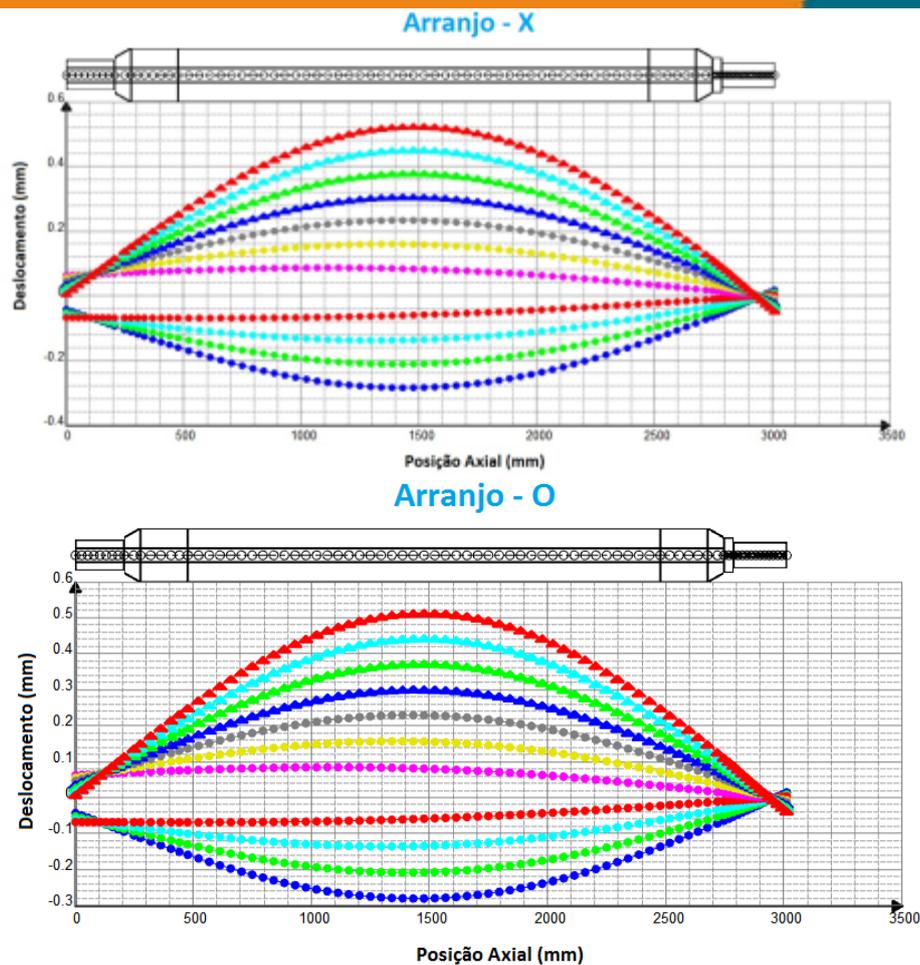
Figura 10. Gráfico de Deflexão.

Conforme Figura 10, nota-se que os resultados de deflexão do cilindro estando os rolamentos 7222 CDGA/P4A dispostos em “O” (back-to-back) ou “X” (face-to-face) não apresentam diferença significativa, o que poderia comprometer a vida de ambos os rolamentos (NU 1026 ML/C3 e 7222 CDGA/P4A).

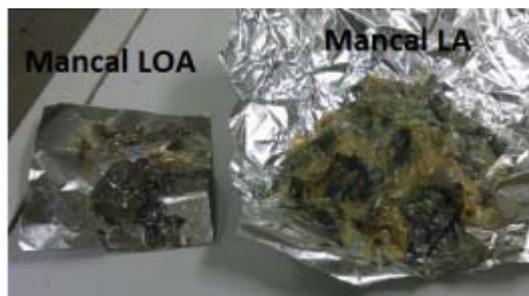
Figura 13. Expurga de graxa.

Na Figura 13 é apresentado o resultado de um teste de expurga de graxa nos mancais dos roletes. Inicialmente, foi realizado o preenchimento completo dos mancais e após dois dias foi realizado a coleta da graxa expurgada. O mancal lado acionado apresentava 184 gramas, já o mancal oposto 13,5 gramas de expurga. Ambas as graxas apresentam aspectos de contaminação.

- Entrada de óleo de laminar nos mancais;
- Danificação dos retentores instalados;
