# AUMENTO DO TEMPO LÍQUIDO PARA PRODUZIR, COM AÇÕES DE MELHORIAS NAS CAPELAS DOS FUROS DE GUSA DO ALTO-FORNO 3 CSN<sup>1</sup>

## NET INCREASE IN TIME TO PRODUCE, WITH ACTIONS FOR IMPROVEMENT IN THE TAP HOLE SPOOL BLAST FURNACE 3 CSN

<sup>1</sup> Contribuição técnica ao 66º Congresso Anual da ABM, 18 a 22 de julho de 2011, São Paulo, SP, Brasil.

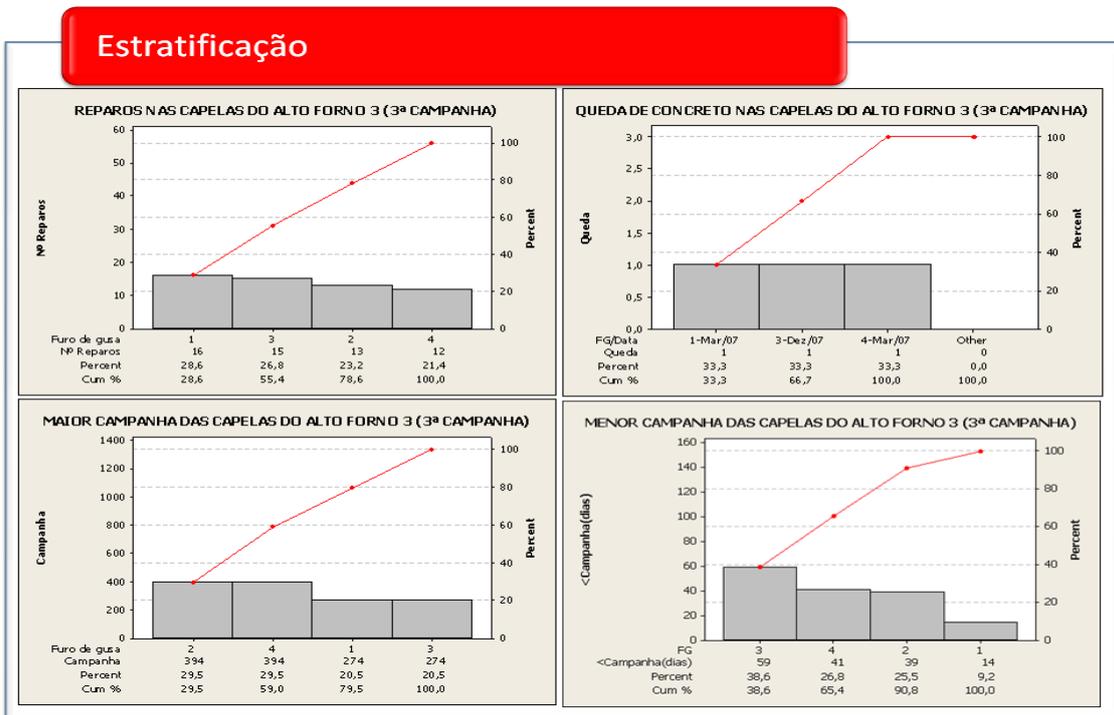
Figura 5 – Estratificação das ocorrências de falha nas capelas dos furos de gusa.

Nas principais estratificações selecionadas conforme Figura 5 ,foi confirmado que os problemas de baixo desempenho das capelas não eram exclusivos a apenas um furo de gusa, e que a meta de 1 ano de campanha era factível devido já ter

conseguido nas capelas dos furos de gusa 2 e 4 , uma observação que estas capelas sofreram um reparo parcial durante esta campanha.

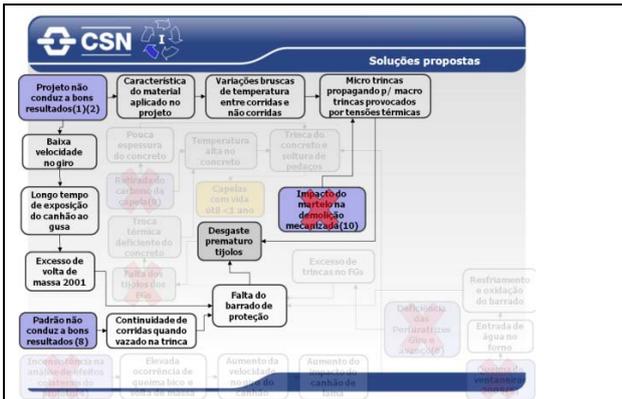
g) Impacto do martelo na demolição mecanizada das capelas;

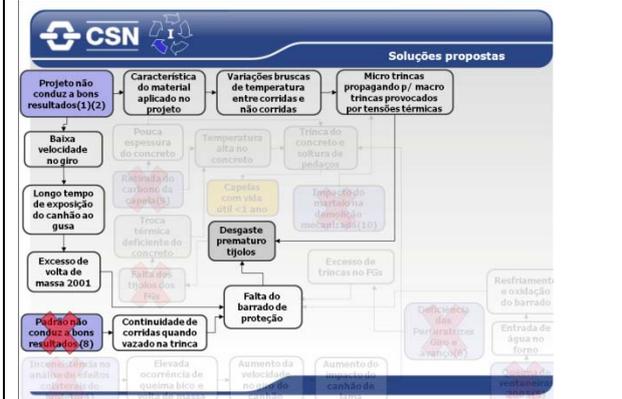
h) Padrão de vazamento e fechamento dos furos de gusa não conduz a bons resultados;

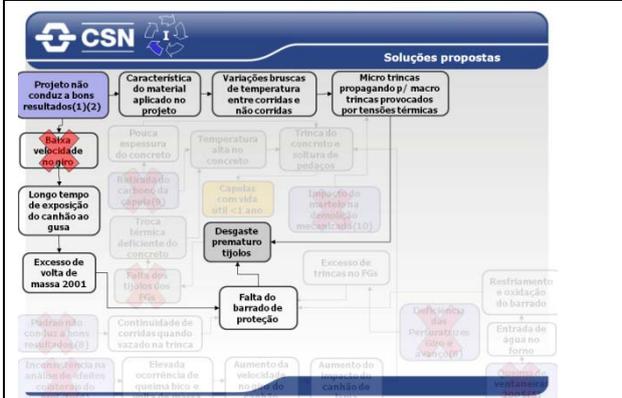
i) Projeto do tempo de giro do canhão de lama não conduz a bons resultados;
