# AValiação DAS CAUSAS DA OXIDAÇÃO EM BOBINAS LAMINADAS A QUENTE NA ARCELORMITTAL TUBARÃO\*

## EVALUATION OF CAUSES OF THE OXIDATION IN HOT ROLLED COIL IN ARCELORMITTAL TUBARÃO

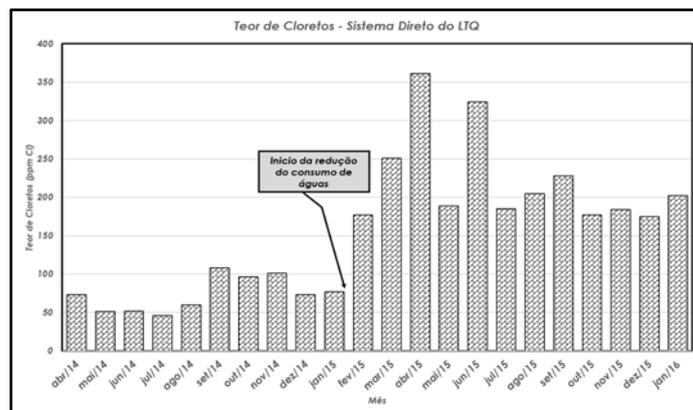
Após solicitação da Assistência Técnica ao Cliente da AMT, foi montado um grupo de estudo composto por especialistas da AMT e da NALCO Water. Inicialmente, sob o ponto de vista de tratamento de águas, observou-se que o teor de cloretos tinha subido significativamente:

Figura 1. Evolução do Teor de Cloretos no Sistema de Resfriamento Direto da Laminação

Com base nestes dados, iniciaram-se estudos para o uso de biocida oxidante a base de bromo para redução do teor de cloretos. Esta opção não foi estudada antes porque as taxas de corrosão do sistema estavam enquadradas, menores que 5 MPY.

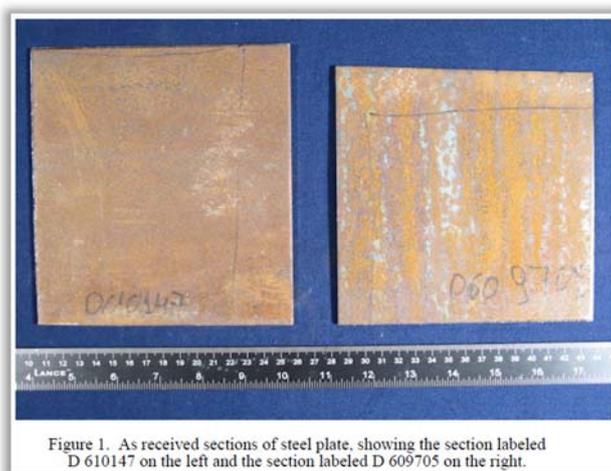
Figura 2. Amostra da Face da Bobina Exposta à Atmosfera

Observa-se a oxidação que cobre virtualmente toda a área da amostra. A figura 3 mostra a outra face da tira, a face interna, com mínimo contato com a atmosfera:

A análise metalográfica mostrou que a causa da corrosão nas bobinas foi corrosão atmosférica, e não corrosão causada pela água de resfriamento.

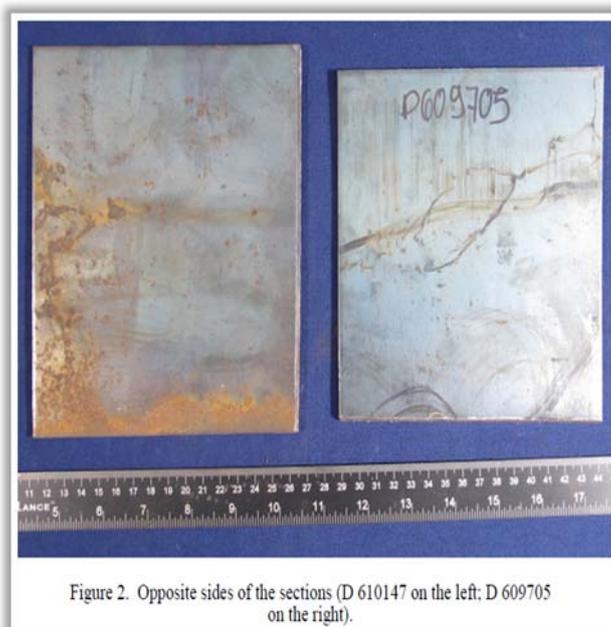
Figura 3. Amostra da Face Interna da Bobina

Nesta face estão presentes apenas a "Mill Scale", sem corrosão significativa. Esta diferença significativa entre as duas faces é um forte indicativo de que a qualidade

da água de recirculação, pois neste caso as duas faces deveriam apresentar corrosão significativa.
