AVALIAÇÃO DO IMPACTO DA PRODUÇÃO DE AÇO COM BAIXO TEOR DE ENXOFRE NA VIDA REFRAATÁRIA DAS PANEIS DE AÇO*

Ronaldo Adriano Alvarenga Borges¹
Guilherme Frederico Bernardo Lenz e Silva²

EVALUATION OF STEEL PRODUCTION IMPACT WITH LOW SULPHUR LEVELS IN THE LIFE OF REFRACTORY OF LADLE STEEL TRANSPORT

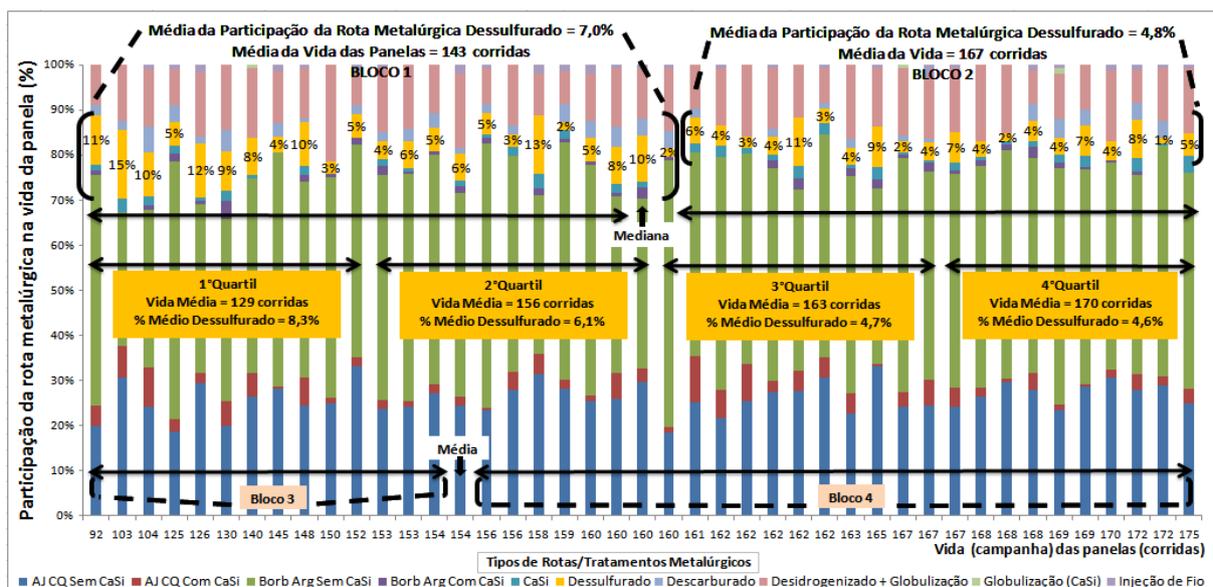
A influência da participação percentual da rota dessulfurado na vida (campanha) das panelas pode ser vista na Figura 1. Esta rota engloba a sequência metalúrgica onde o aço é fabricado no conversor passando em seguida por refino no forno panela sendo posteriormente lingotada na máquina de lingotamento contínuo. O que distingue esta rota das demais é a necessidade de dessulfuração do aço no forno panela (para níveis extremamente baixos de enxofre menores que 0,006%) onde o revestimento refratário fica mais exposto ao arco elétrico, a tempos de processo de refino elevados e a adições de fluxantes de escória como a nefelina (composto altamente corrosivo e de alta capacidade de degradação refratária das panelas). Os resultados mostram que o aumento da participação % de corridas cuja rota seja a de dessulfuração (rota Dessulfurado) em relação ao total de corridas durante a campanha da panela reduz a vida das panelas. Além disso, quando se faz a análise dos dados do bloco 1 (Figura 1) com os dados do bloco 2 (onde a referência é a mediana dos dados) verifica-se que houve um aumento de 16% na vida média das panelas com uma respectiva queda de 32% de participação média da rota de dessulfuração na campanha das panelas. Já a comparação do melhor desempenho (175 corridas com 5% de participação da rota dessulfurado) com o pior (92 corridas com participação de 11% da rota dessulfurado) revela uma diferença ainda maior (redução de 47% na vida média da panela).

Figura 1. Influência da participação % do grupo rota/tratamento metalúrgico Dessulfurado na vida das panelas.

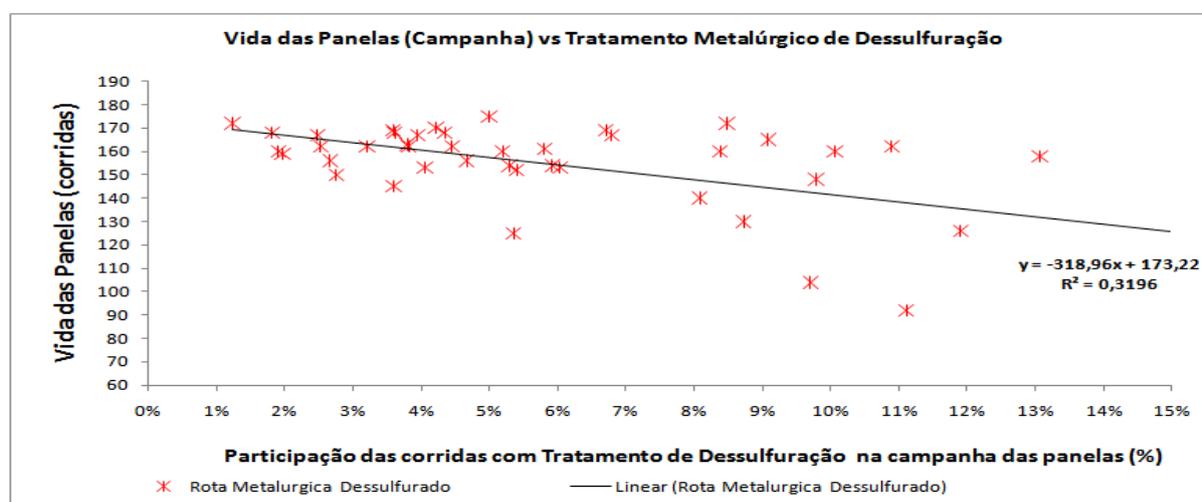
A análise individual desta rota (dessulfurado) revela de maneira clara uma correlação negativa entre vida da panela e aumento da participação das corridas com rota dessulfurada na campanha refratária. A Figura 2 mostra o resultado da correlação estatística da vida versus participação desta rota na campanha.

Figura 2. Correlação entre vida da panela de aço e a participação % do grupo rota/tratamento metalúrgico Dessulfurado.

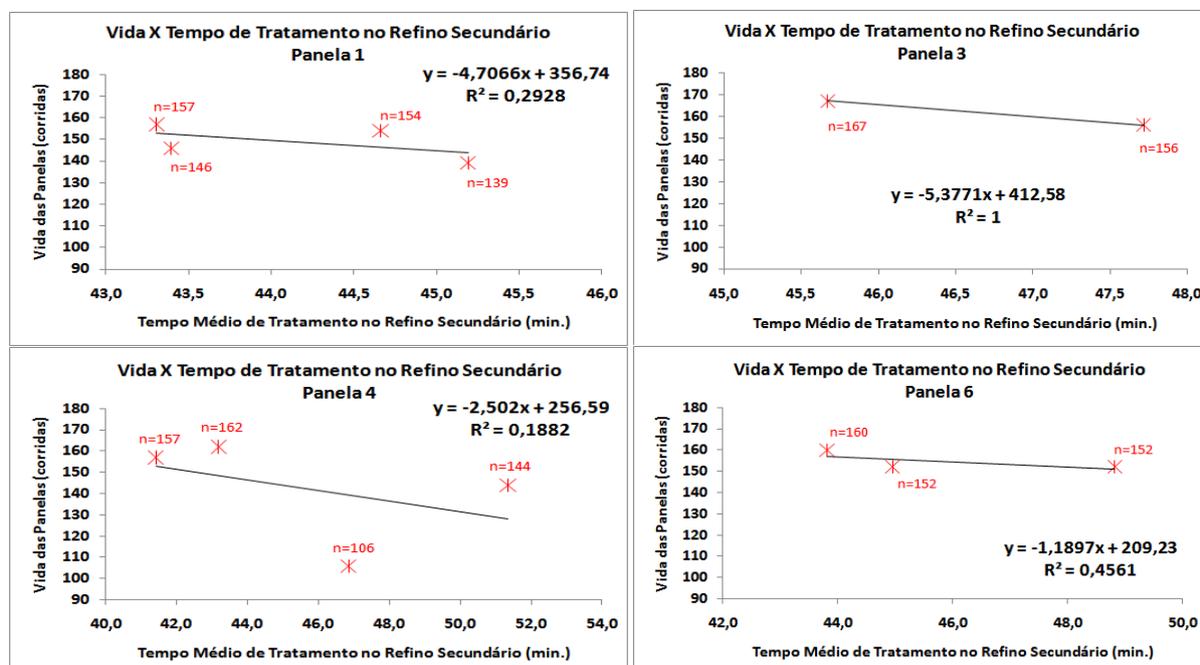
A análise ratificou as análises anteriores e, mostrou o grande impacto, que aumento nos tempos de tratamento no refino secundário reduz a vida da panela consideravelmente. Nos casos analisados (19 panelas) 12 delas (63,2%), apresentaram forte correlação negativa entre vida (campanha) e tempo de tratamento no refino secundário. Os gráficos das Figuras 3 e 4 ilustram as correlações negativas. Vale lembrar que o pequeno número de pontos nos gráficos nos dá uma falsa impressão de pequena amostragem, porém cada ponto representa uma campanha da panela, ou seja, cada ponto é na verdade uma média de 154 corridas com suas respectivas médias de tempo de tratamento no refino secundário.

Figura 3. Correlação entre vida da panela de aço (campanha) e o tempo médio de tratamento no refino secundário das panelas 1, 3, 4, 6, onde n é o número de corridas (Dados).

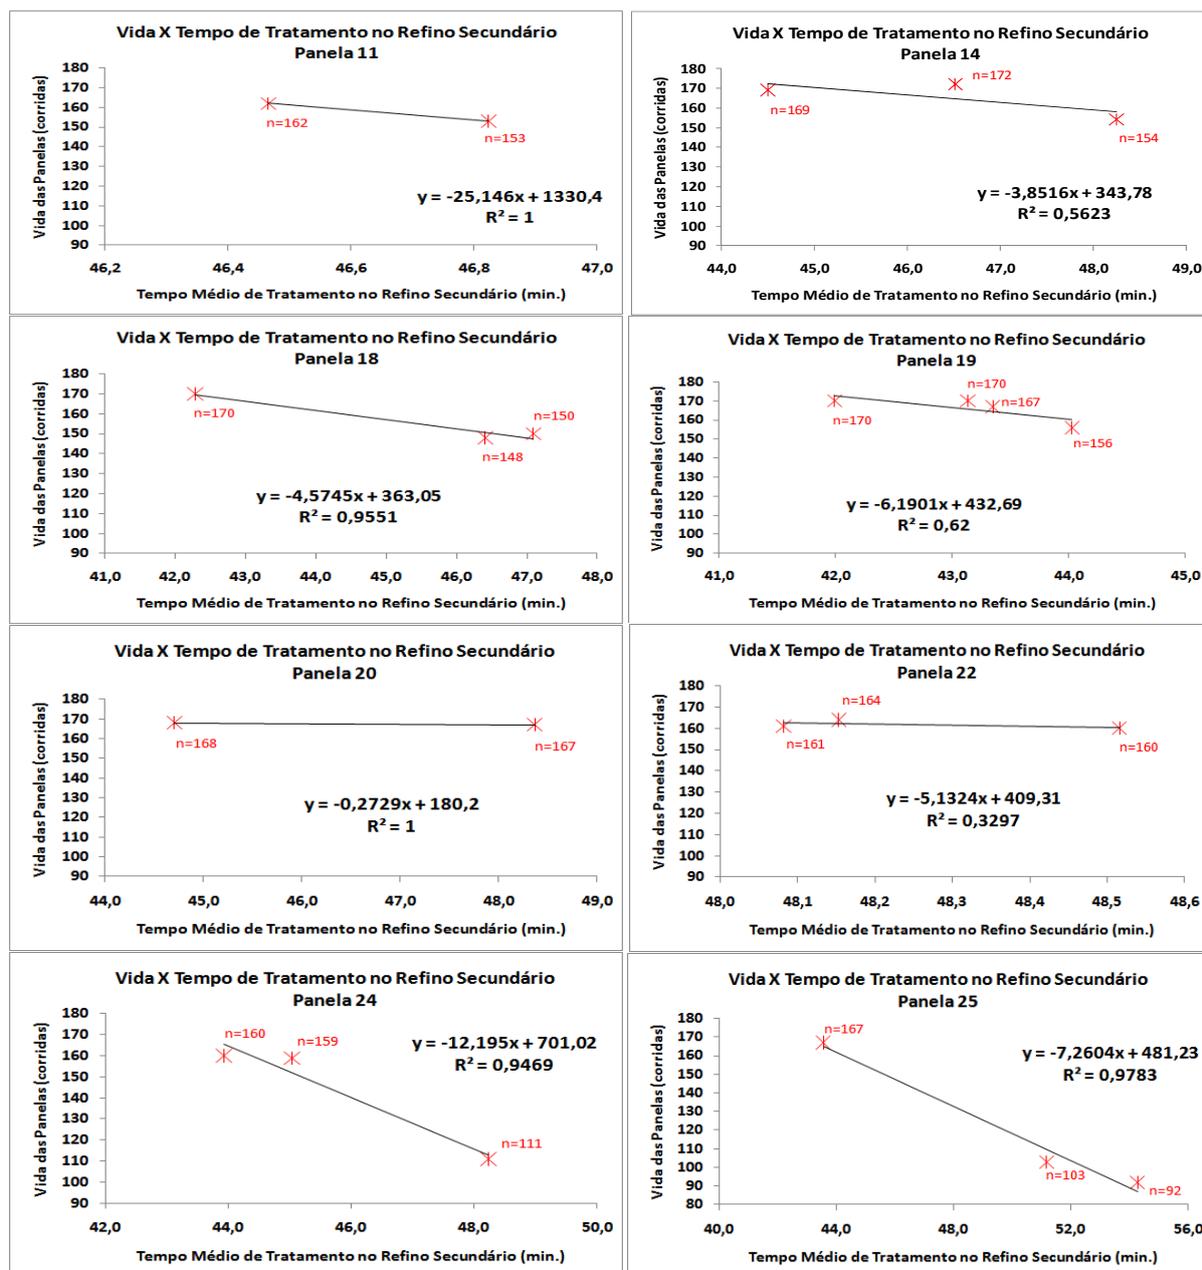
Figura 4. Correlação entre vida da panela de aço (campanha) e o tempo médio de tratamento no refino secundário das painéis 11, 14, 18, 19, 20, 22, 24 e 25, onde n é o número de corridas analisadas (Dados).

Considerando a queda na vida das painéis com o aumento do tempo de tratamento no refino secundário, nos casos acima, esta queda média foi de 4 corridas por minuto a mais de tempo de tratamento, isto é, para cada minuto a mais de tratamento do aço no refino secundário em relação ao tempo médio estima-se que a previsão da vida do refratário das painéis seja reduzida em 4 corridas. Esta queda representa, se considerarmos uma vida média das painéis de 154 corridas, redução de 2,6% na vida refratária por minuto a mais de tratamento no refino secundário em relação ao tempo médio de tratamento. A análise visual das Figuras 3 e 4 revela que as inclinações das curvas (coeficiente angular) são diferentes para cada painél, ou seja, a vida pode ser mais ou menos impactada dependendo de algum fator intrínseco (estrutura refratária) ou extrínseco (tipo de equipamento de refino secundário utilizado para tratamento do aço, por exemplo). Partindo da hipótese de

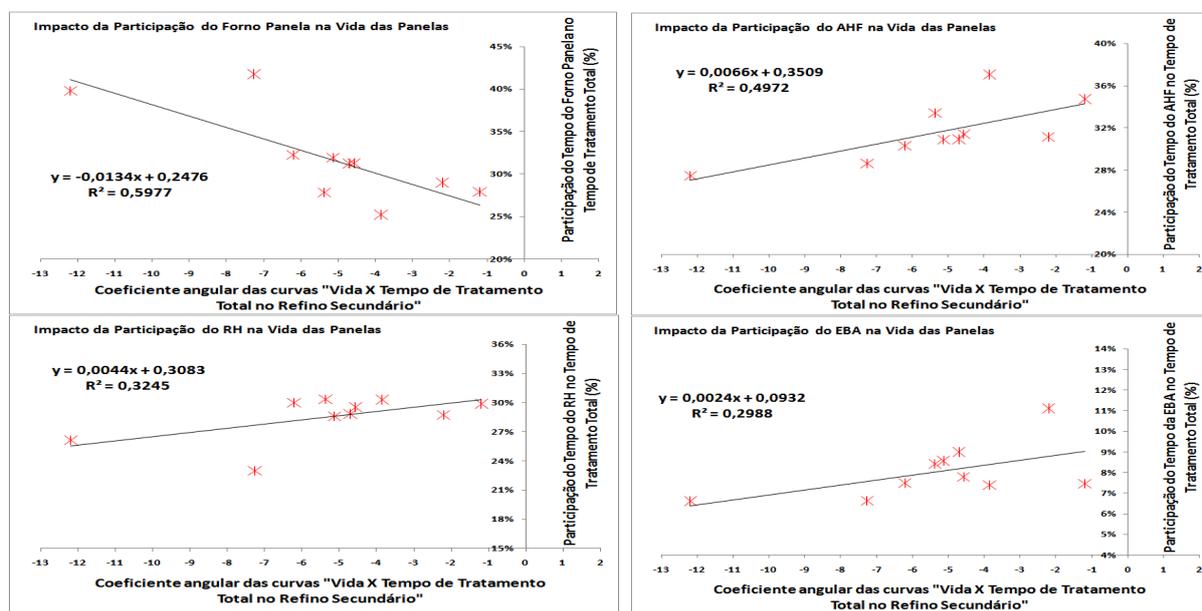
Figura 5. Impacto da utilização do Forno Panela, AHF, RH e da EBA na vida das painéis.

Cada ponto do gráfico apresenta a correlação de cada curva (coeficiente angular) com a participação percentual do tempo de tratamento em cada tipo de equipamento do refino secundário (forno panela, AHF, RH e EBA) com o tempo total da operação de refino. Nota-se (Figura 5) que o forno panela impacta negativamente (quanto maior participação % no tempo de tratamento total mais negativo é o coeficiente angular) em detrimento aos demais equipamentos que possui suas correlações totalmente opostas. O fator que mais difere o forno panela dos demais equipamentos (AHF e RH) é a forma de aquecimento que no forno panela é via arco elétrico e nos demais é via aquecimento aluminotérmico. A EBA é um equipamento que simplesmente faz algumas adições, homogeneização e sem aquecimentos. Outro fator relevante na análise desta rota de tratamento metalúrgico, além da utilização do forno panela e dos altos tempos de tratamento seria a utilização de fluxantes de escória como a nefelina, prática comum em algumas aciarias. Com o intuito de otimização do processo de dessulfuração para níveis baixos de enxofre no aço. A análise do consumo de nefelina (Tabela 5) para os diferentes grupos de aço comprovou as suposições acima e revelou, em termos de consumo específico por

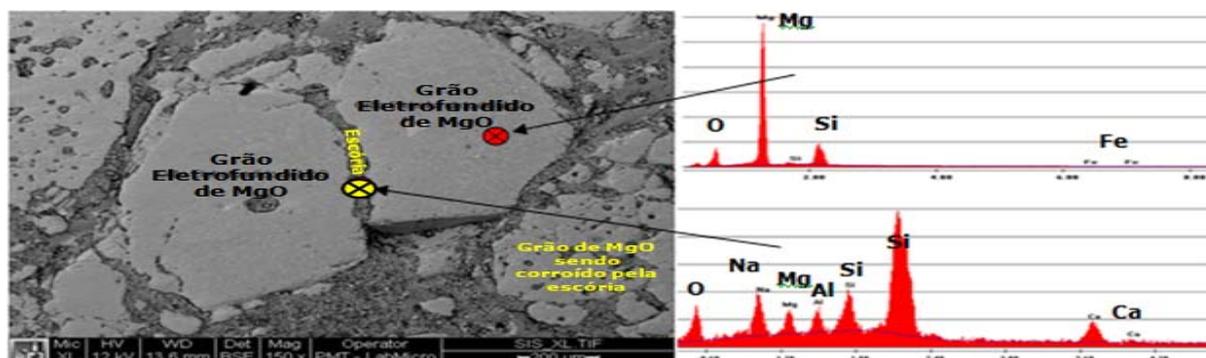
A análise post-mortem nos refratários da linha de escória de uma das panelas da aciaria (Figura 6 e Tabela 5) revelou os grãos da estrutura refratária de MgO-C sendo corroídos por uma escória de panela rica em sódio. Como a única adição química feita que contém este elemento é a nefelina conclui-se que este composto contribui de forma decisiva na degradação refratária das panelas.

Figura 6. Imagem obtida (MEV) da região de interface (refratário/escória) do refratário das panelas. Grãos eletrofundidos de MgO (refratário) sendo corroídos pela escória infiltrada na matriz refratária.

A análise da região entre os grãos eletrofundidos de MgO (Figura 6) revela ser uma composição típica de escória (Tabela 6), o que comprova o exposto referente ao

ataque pela escória na matriz e nos grãos de refratário. Este mecanismo de desgaste do refratário da linha de escória parece ser o fenômeno predominante nesta região. Os resultados das análises estatísticas entre vida refratária das panelas e rota de tratamento metalúrgica de dessulfuração de aços mostraram que o aumento da participação deste tipo de refino de aço degrada a estrutura refratária das panelas de forma intensa. Esta redução da vida das panelas está diretamente ligada aos altos tempos de tratamento do aço que esta rota metalúrgica exige nas estações de refino secundário, em especial, no forno panela que é o equipamento utilizado, na aciaria analisada, para realização de tais práticas. Os altos tempos estão ligados a altas taxas e período de aquecimentos via arco elétrico e adições de fluxantes de escória como a nefelina. A análise de *post-mortem* indica que o fenômeno de desgaste refratário preponderante sofrido por tais panelas é majoritariamente um desgaste ocasionado por corrosão química pela escória. Portanto, as práticas usuais de realizar o tratamento metalúrgico de dessulfuração dos aços para níveis baixos de enxofre que nesta usina incluem a dessulfuração com a utilização do forno panela (arco elétrico), altos tempos de processo (exposição a vários aquecimentos e adições) e a utilização de nefelina como agente fluxante são fatores decisivos para o desempenho das panelas de aço da aciaria.

Conclui-se que a rota de produção de aço dessulfurado, na qual se utiliza o forno panela para realização do refino secundário dos aços para baixo teor de enxofre, com adições de fluxantes como a nefelina e altos tempos de tratamento (Power on) reduz a expectativa de vida das panelas de aço na aciaria. Portanto, para um melhor desempenho da vida das panelas de transporte de aço é preciso racionalizar o uso do forno panela e da adição de fluxantes de escória que contém sódio.
