AVALIAÇÃO DA CORROSÃO DE PONTES METÁLICAS DA FERROVIA TURÍSTICA ENTRE AS CIDADES DE MARIANA E OURO PRETO/MG¹

Manoel Gonçalves Cardoso²
Ernani Carlos de Araújo³
Luiz Cláudio Cândido⁴

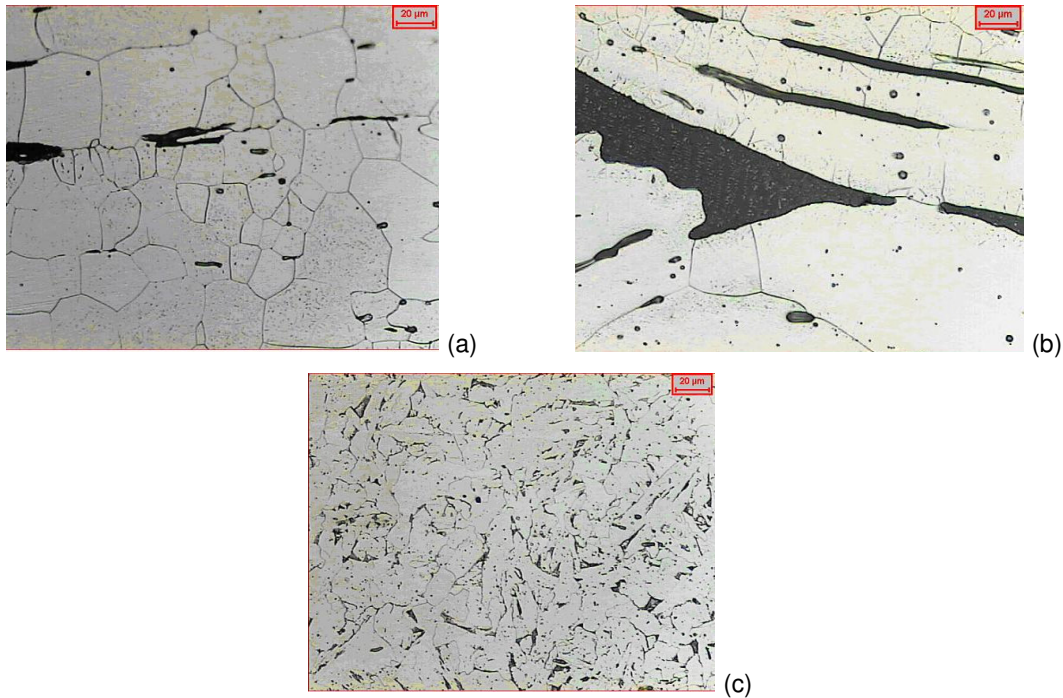
Figura 2 – Fotomicrografias de amostras da “Ponte da Barra”; (a) 1 - montante; (b) 2 – cantoneira de apoio da passarela; (c) 3 – rebite; Nital 2%; 500X.

O aço utilizado na ponte apresenta uma microestrutura praticamente só de ferrita, como era de esperar, devido ao baixo teor em carbono contido neste material. Nota-se na microestrutura do aço da amostra 1, grãos ferríticos de tamanhos variados e inclusões alinhadas, caracterizando o fibramento mecânico. A análise da amostra 2, referente à cantoneira de sustentação da passarela, apresenta uma microestrutura ferrítica, semelhante à da amostra 1; no entanto, neste caso, os grãos de ferrita são maiores. Destacam-se as inclusões e até mesmo escória no material. Isso caracteriza o “Ferro Pudlado” (obtido por redução direta em forjas; daí a grande contaminação do mesmo). O material do rebite, normalmente, em função do grau de deformação e da temperatura que é submetido durante o processo de montagem, pode ter uma microestrutura com incidência de textura cristalográfica. Observa-se que a microestrutura é constituída basicamente de ferrita, o que indica que este aço também é de baixo carbono.

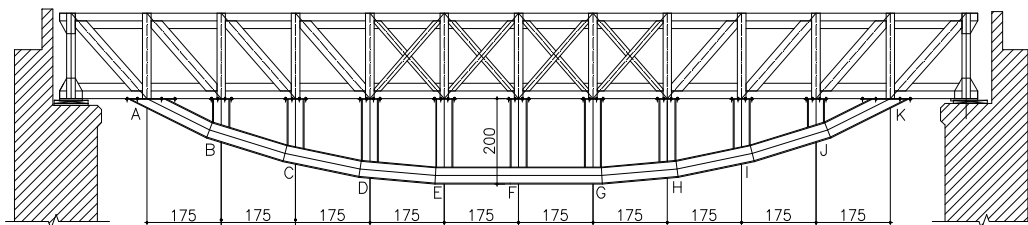
Figura 4 – Ilustração do arco utilizado para reforçar a “Ponte da Barra”.

- ◆ Para melhorar a resistência global da “Ponte da Barra”, o reforço estrutural tornou-se falho, principalmente por introduzir acréscimo de solicitações nos elementos mais críticos. O reforço somente atenderia ao propósito pela qual foi projetado, se este abrangesse todo o comprimento da ponte, ou se aumentasse a resistência dos elementos fora do raio de ação do reforço em arco rígido.

A equipe de restauração da ponte optou por um reforço externo, acoplando à estrutura já existente um arco longitudinal com elevada rigidez, com a finalidade de diminuir os deslocamentos no centro da ponte, e por conseqüência diminuir as solicitações nos antigos elementos estruturais (Figura 4).

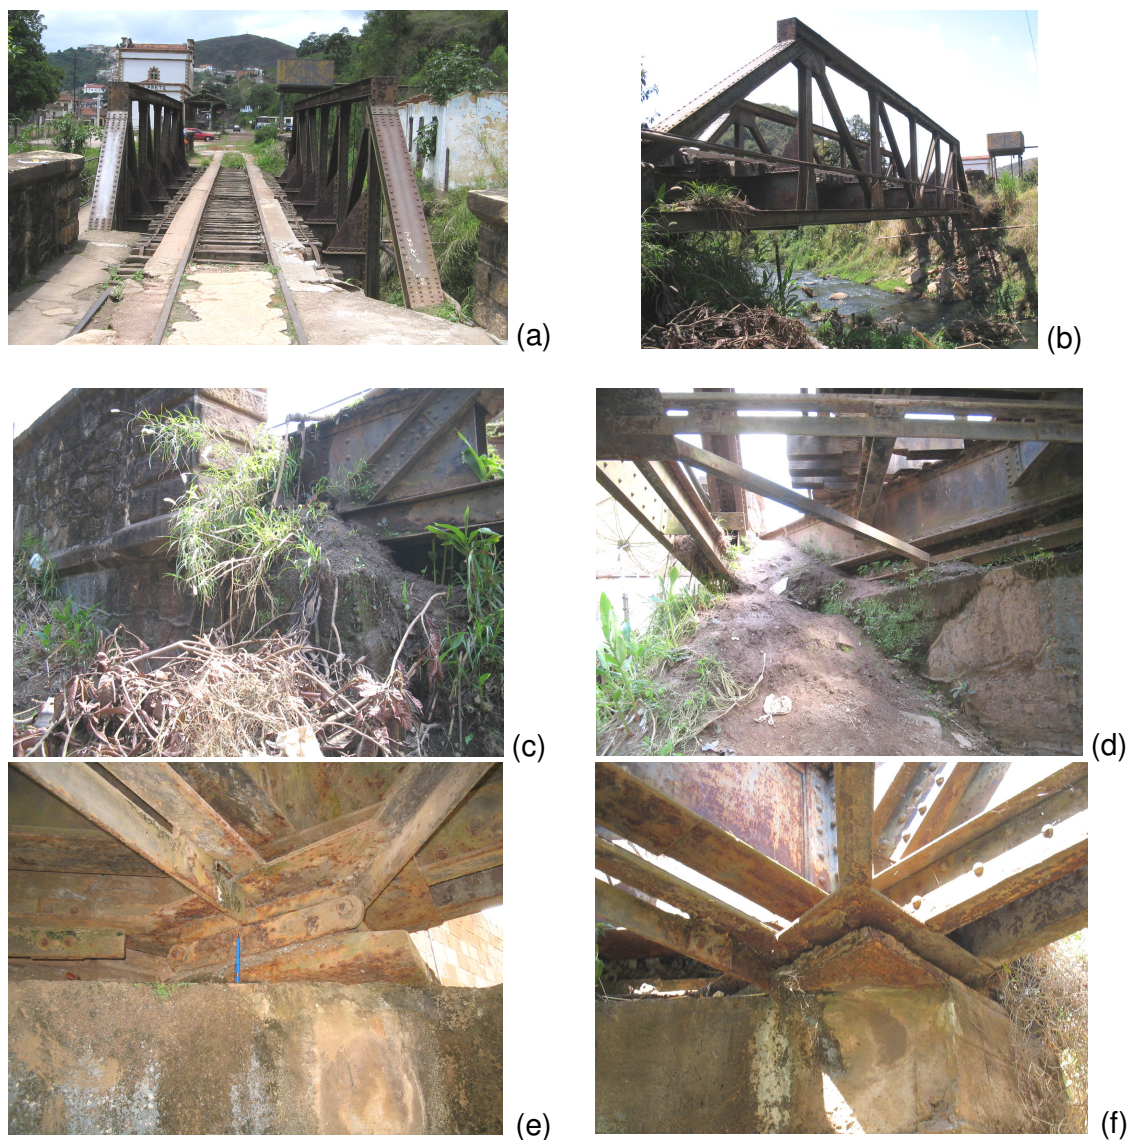
O fenômeno de corrosão foi o fator patológico mais freqüente na ponte, segundo a avaliação por inspeção, porém em virtude da composição química do aço, e da natureza branda da atmosfera local, este fator causou poucos danos à estrutura, com baixa redução de seção transversal dos elementos estruturais. Destaca-se a corrosão localizada, particularmente, em frestas em algumas partes das pontes. A Figura 5 (a-f) apresenta a “Ponte da Estação de Ouro Preto”, em que é possível notar a degradação, e os efeitos do meio (solo, vegetação, particulados e umidade) diretamente nas cabeceiras da ponte. A Figura 5(c-f) destaca o contato direto da ferrugem no solo e o produto de corrosão gerado numa região de frestas

Figura 5 – Fotografias da “Ponte da Estação de Ouro Preto” destacando-se regiões do efeito do meio na corrosão da estrutura metálica; vistas: frontal (a) e lateral(b); sistema de apoio das cabeceiras (c) e (d); corrosão uniforme e por fresta: aparelho de apoio (e); detalhe de ligação do encontro (f).

- ◆ O material empregado na “Ponte da Barra” foi caracterizado com sendo do tipo “ferro pudlado”, com microestrutura ferrítica e inclusões.
- ◆ Além da corrosão uniforme nas pontes analisadas, observou-se maior degradação em regiões de frestas.

- ◆ As cabeceiras das pontes estão mais sujeitas à corrosão em decorrência do sistema de apoio das estruturas metálicas diretamente no solo.
- ◆ Quanto à resistência mecânica do aço foram obtidos valores próximos aos encontrados para o aço ASTM A-36.

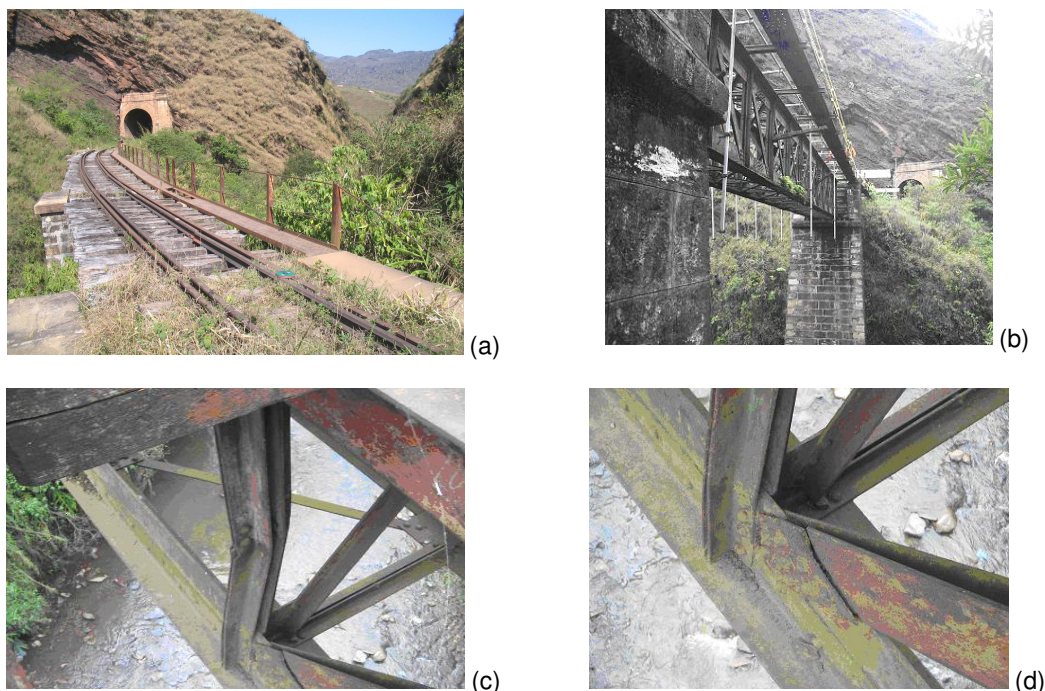
na estrutura. E ainda, na “Ponte da Barra”, Figura 6(a-d), pôde-se notar a flambagem de alguns montantes e o rompimento de uma das diagonais, causando sérios danos à estrutura.

Figura 6 – “Ponte da Barra” antes da restauração; (a) vista frontal superior, com detalhe da ponte em curva, que dá acesso ao primeiro túnel da ferrovia; (b) vista lateral, onde podem ser observados os pilares em alvenaria de pedra; (c) tensão montante com flambagem global; (d) diagonal tracionada rompida – efeitos da corrosão.

- ◆ Os fatores patológicos detectados são graves e constitui risco à segurança; principalmente os problemas relacionados à estabilidade, como a flambagem de montantes e rompimento de diagonais.

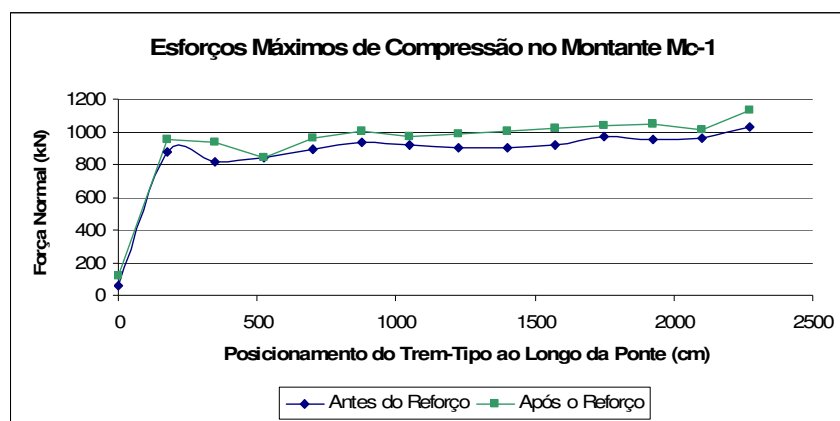
Observa-se acentuada diminuição da força normal, para o banzo inferior, enquanto para o montante houve um acréscimo de 10% da mesma. É mais fácil compreender o efeito quando os dados são apresentados em um mesmo gráfico as solicitações máximas de força normal, atuantes devido ao trem-tipo deslocando-se sobre a ponte Figuras 7 e 8.

Figura 7 – Comparação entre os esforços máximos de compressão para o montante sobre o apoio, para os casos antes e após o reforço estrutural, em função do carregamento móvel ; “Ponte da Barra”.

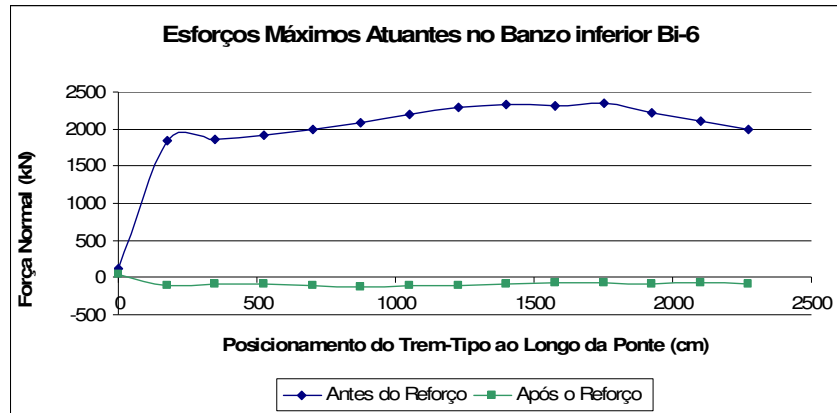
De maneira geral, os elementos estruturais dentro do raio de ação do reforço estrutural tiveram um sensível decréscimo nos níveis de solicitações. Em algumas situações houve até mesmo inversão de solicitações. Este é o caso do banzo inferior (Figura 8). Para os elementos estruturais fora do raio de ação do arco, era de se esperar que se reforçassem estes elementos, em virtude do acréscimo de solicitações observadas. Esta situação agrava ainda mais a estabilidade global da ponte, uma vez que para solicitações menores a estrutura apresentou problemas de estabilidade.

Figura 8 – Comparação entre os esforços máximos atuantes no banzo inferior, para os casos antes e após o reforço estrutural, em função do carregamento móvel; “Ponte da Barra”.
