AVALIAÇÃO DA INTEGRIDADE DOS TUBOS DAS CALDEIRAS 8 & 9 DA CENTRAL TERMOELÉTRICA 1¹

INTEGRITY ASSESSMENT OF THE TUBES OF THE BOILERS 8 & 9 AT POWER PLANT

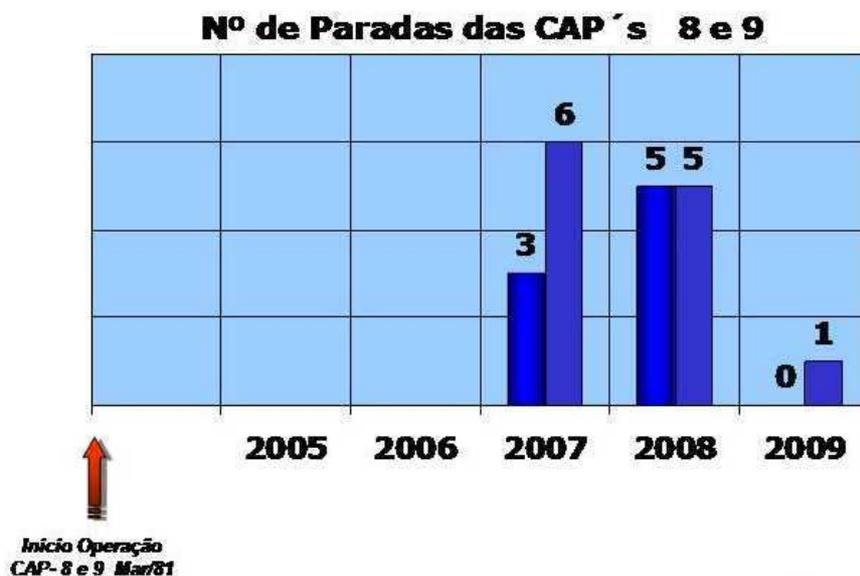
Figura 3. Gráfico do número de intervenção.

As caldeiras 8 e 9 começaram a apresentar os problemas de indisponibilidade em 2007 provocados por falha na tubulação,⁽⁵⁾ rompimento de tubos. Em 2007 e em 2008 estas caldeiras apresentaram 19 paradas conforme Figura 3, com interferência na produção, causando uma redução na geração de Energia Elétrica na UG 50Hz de 7 MW/h por parada e uma perda total de geração de 9576 MW, conforme Figura 4.

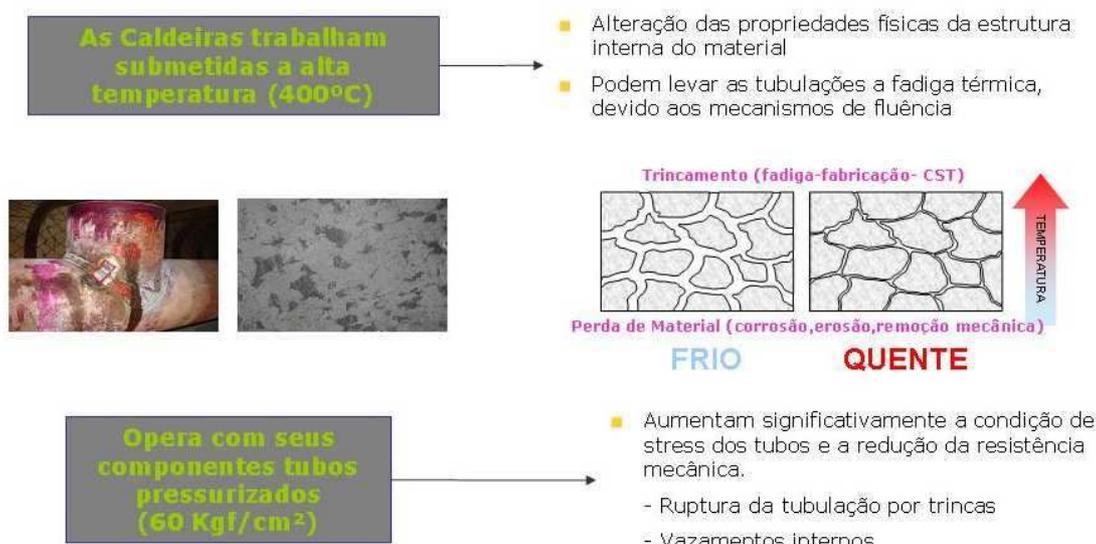
Figura 5. Figura mecanismo de falha das caldeiras.

Estas ocorrências foram causadas pelas alterações das propriedades físicas da estrutura interna do material, levando as tubulações a fadiga térmica, devido aos mecanismos de fluência.⁽⁶⁾

Conceito: As caldeiras tem seus tubos submetidos a alta temperatura, cerca de 400°C e pressurizados a 60 kgf/cm². Estas condições severas, altera as propriedades físicas e a estrutura interna do material, além de aumentar significativamente a condição os tubos e redução de sua resistência mecânica⁽⁷⁾ (Figura 5).

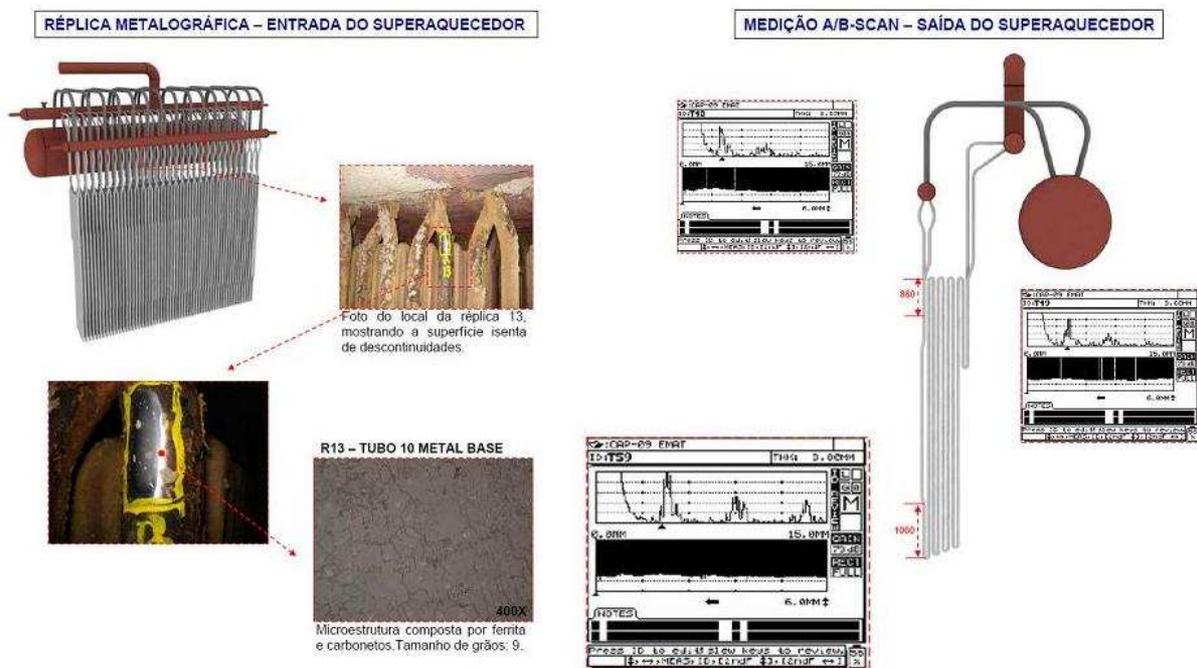
Figura 10. END (Réplica metalográfica e medição A/B Scan).

Análise dos resultados dos exames e testes,⁽³⁾ conforme exemplos das Figuras 10 e 11, executados em relação aos critérios do código de projetos e literatura técnica aplicáveis nos principais componentes das caldeiras (Figura 9), focando na extensão de vida útil mostraram que as condições operacionais das caldeiras atendem aos limites estabelecidos no projeto original, sendo a produção atual a de projeto, a temperatura do vapor na saída após o dessuperaquecedor igual a 380°, podendo alcançar picos de até 440° antes do dessuperaquecedor conforme verificado nos registros de operação.

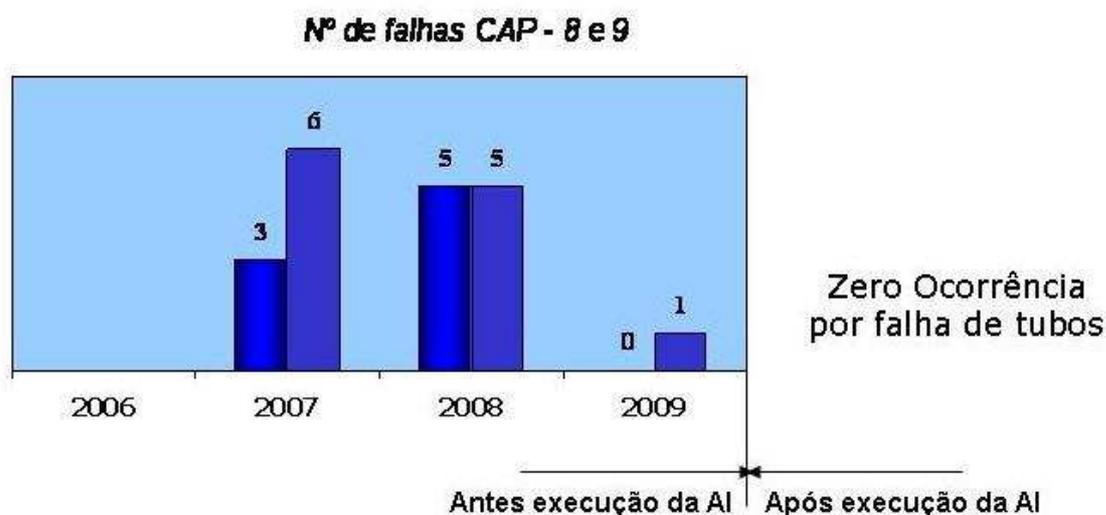
Figura 14. Números de falhas das caldeiras 8 e 9 após avaliação da integridade.

Após realizações dos ensaios e testes nos principais componentes das caldeiras⁽⁸⁾ após reparos pode ser verificada as condições operacionais conforme Figura 12. Então, pôde-se afirmar que a vida residual dos tubos pode-se estimada em 4,45 anos conforme Figura 13, e o número de falhas após a execução da avaliação de integridade e reparos foi reduzido a zero conforme Figura 14.

As avaliações executadas e os procedimentos adotados,⁽³⁾ se mostraram efetivos, uma vez que ocorrências de falhas não mais aconteceram, conforme Tabela 1, levando a:
