AVALIAÇÃO DO DESGASTE DE UM DOSADOR EM AÇO INOXIDÁVEL AISI 310 UTILIZADO NO SISTEMA DE FUNDIÇÃO DE LIGAS DE ZINCO¹

O objetivo deste trabalho é determinar a causa de falha por desgaste e trincamento de um aço inoxidável AISI 310 empregado em um dosador para o sistema de fundição de ligas de zinco, da Votorantim Metais, Unidade de Três Marias/MG.

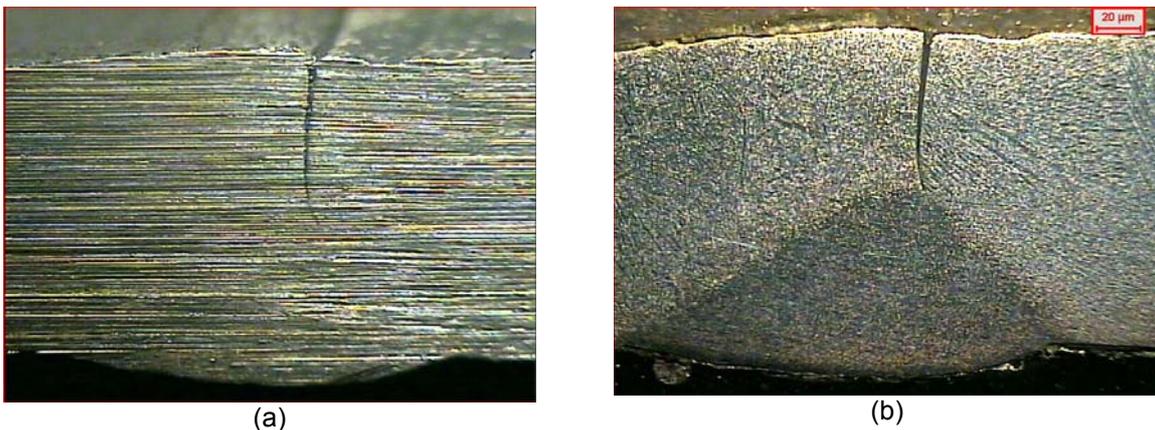
A Figura 3(a) ilustra, através de análise por uma lupa (estereoscópio) o material na região da solda. Nota-se que não foi feito chanfro para a soldagem e que não ocorreu penetração total, onde o material ficou com uma fresta muito pronunciada, conferindo baixa resistência mecânica do cordão de solda. E ainda, considerando que a região que não foi completada pela solda era a interna do tubo do dosador, esta ficou vulnerável ao acesso de zinco/ligas, o que propiciou maior desgaste do material.

Figura 3. Regiões do material soldado observadas em lupa (estereoscópio) sem lixamento/polimento (a) e microscópio ótico (b).

- O material correspondente ao dosador apresentou descontinuidades gravíssimas na região do cordão de solda (falta de penetração do cordão em praticamente metade da espessura do material, ao longo de todo o cordão de solda). Certamente, essa falha causou grandes avarias ao material.

- Para corrigir esses problemas deve-se melhorar a qualidade da solda, para que haja penetração total do cordão de solda, inclusive, se for necessário, com confecção de chanfros. O passe de raiz deverá ser bem feito, pois além de garantir maior resistência mecânica ao material, é a região que irá estar em

contato com o metal fundido; evitar excesso de material depositado e mordeduras (trabalhar com amperagem mais baixa possível).

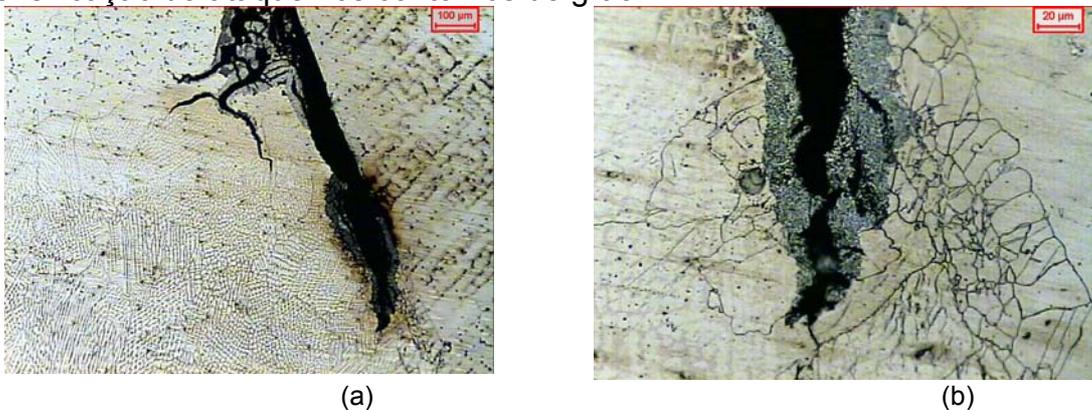
A Figura 4(a-b) mostra a microestrutura do material analisado, destacando-se a descontinuidade por não preenchimento da solda. Nota-se a evolução da intensificação do ataque nos contornos de grão.

Figura 4. Microestrutura do material destacando-se a região próxima ao cordão de solda e da descontinuidade por falta de preenchimento da junta soldada; nota-se trincamento/ataque intergranular; (a) 100X; (b) 500X; ataque: Villela.

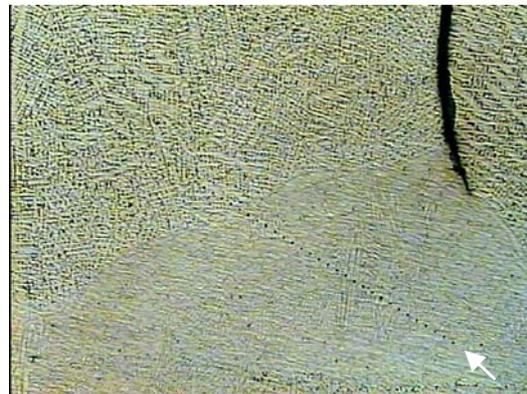
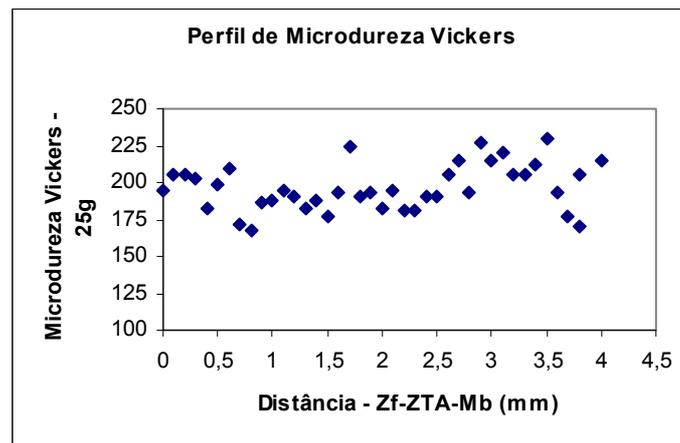
A Figura 5 (a-b) mostra um perfil de microdureza Vickers obtido na região do cordão de solda do material. Nota-se que o valor médio foi em torno de 200, e que não houve muita diferença nas três regiões (metal base – MB, zona termicamente afetada – ZTA e zona fundida – ZF). Considerando que o metal de enchimento foi o arame do tipo AISI 310, segundo o fabricante, na região analisada a solda apresentou certa homogeneidade.

Figura 5. Perfil de microdureza obtido na região do cordão de solda do material do dosador; (a) região onde foi feito o perfil (seta); (b) valores encontrados.

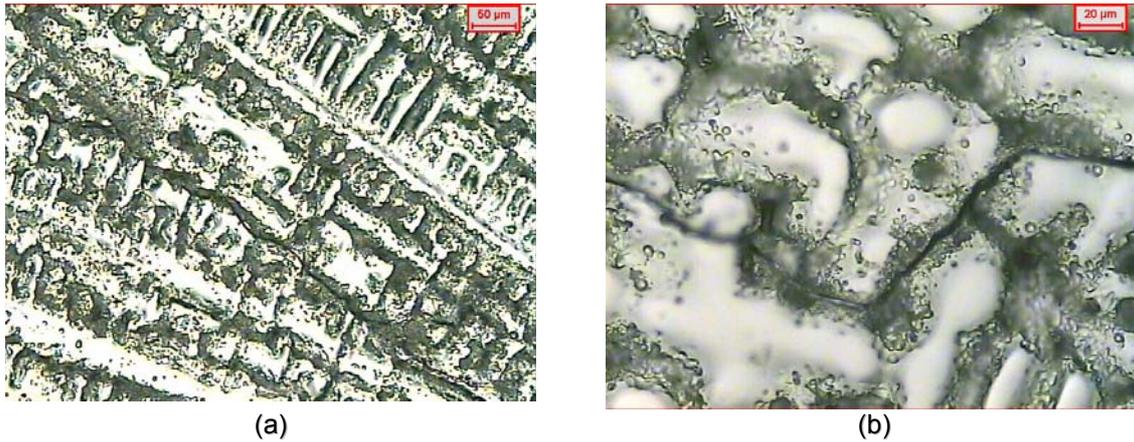
Objetivando determinar a presença de carbonetos de cromo em contornos de grão fez-se ataque com ácido oxálico (10%), com intuito de verificar o ataque nas regiões próximas dos contornos de grão, caracterizando o empobrecimento em cromo na matriz. A Figura 6 (a-b) mostra a microestrutura após o material ser atacado com o ácido oxálico. Nota-se o ataque nos contornos de grão, inclusive com trincas nos mesmos.

Figura 6. Microestrutura do material após ataque com ácido oxálico (10% em peso); nota-se o ataque em contornos de grão; presença de trincas; (a) 100X; (b) 500X.

- Através de metalografia pôde-se observar heterogeneidade no material pela presença de partículas de segunda fase na microestrutura, particularmente, em contornos de grão, e com o emprego de MEV/EDS foi comprovado que esses precipitados são ricos em cromo, tornando assim o material susceptível à corrosão intergranular.

- Além disso, deve-se fazer a solubilização do material após a confecção, numa temperatura de aproximadamente 1200 °C, seguido de um resfriamento rápido para que não ocorra precipitação nos contornos de grão.

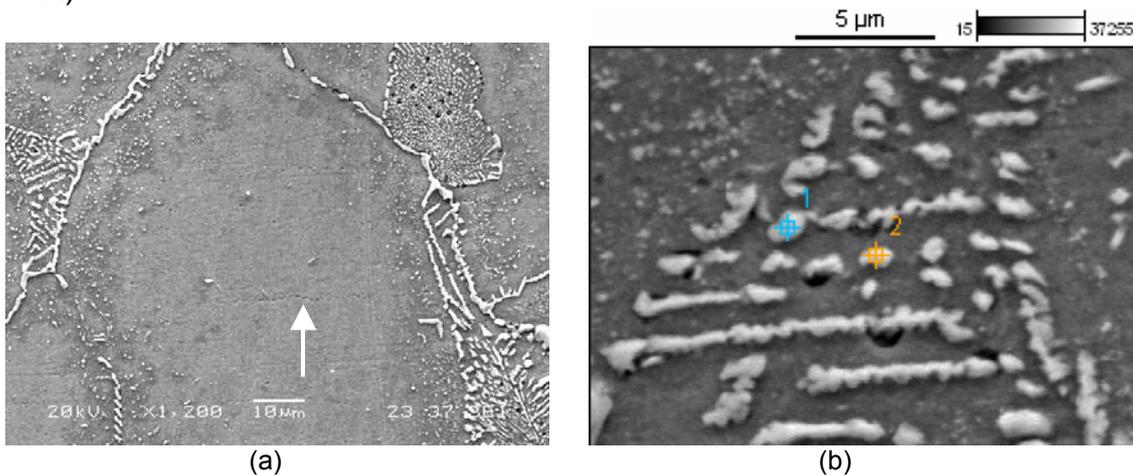
Figura 7. Microestrutura do material, analisada por MEV, destacando-se a precipitação de partículas nos contornos de grão; (a) 1200X; (b) 5500X.

A partir do material analisado na Figura 7 (a) e com emprego do sistema EDS, foi possível caracterizar o material de uma maneira mais detalhada, onde foram feitas varreduras principalmente na região onde compostos haviam sido precipitados. A Figura 7 (b) mostra os pontos onde o material foi caracterizado e a Figura 8 (a-b) o espectro obtido. Nota-se, principalmente, presença de carbono, cromo e nióbio. O silício provavelmente é oriundo das lixas. Resultados semelhantes foram observados em outras regiões do corpo-de-prova.

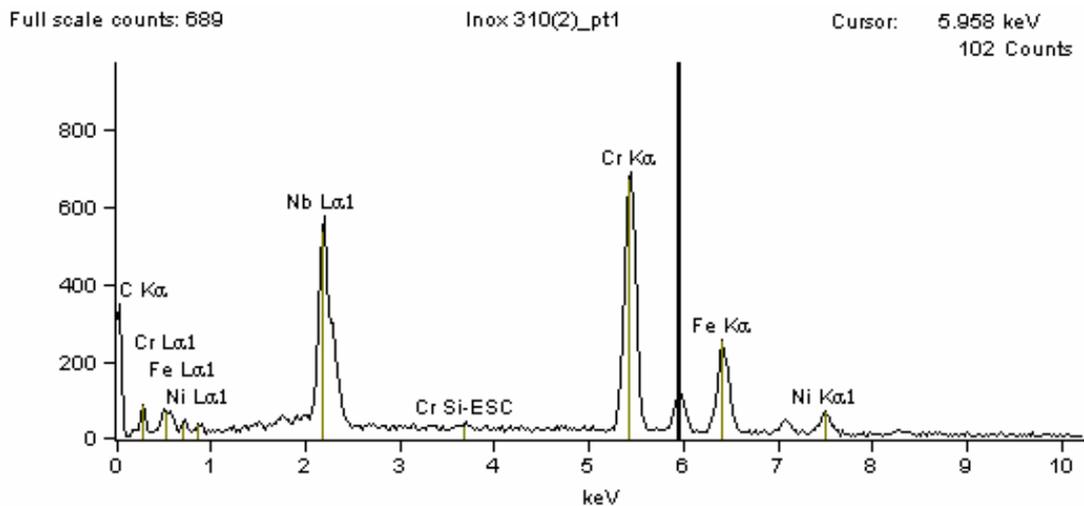
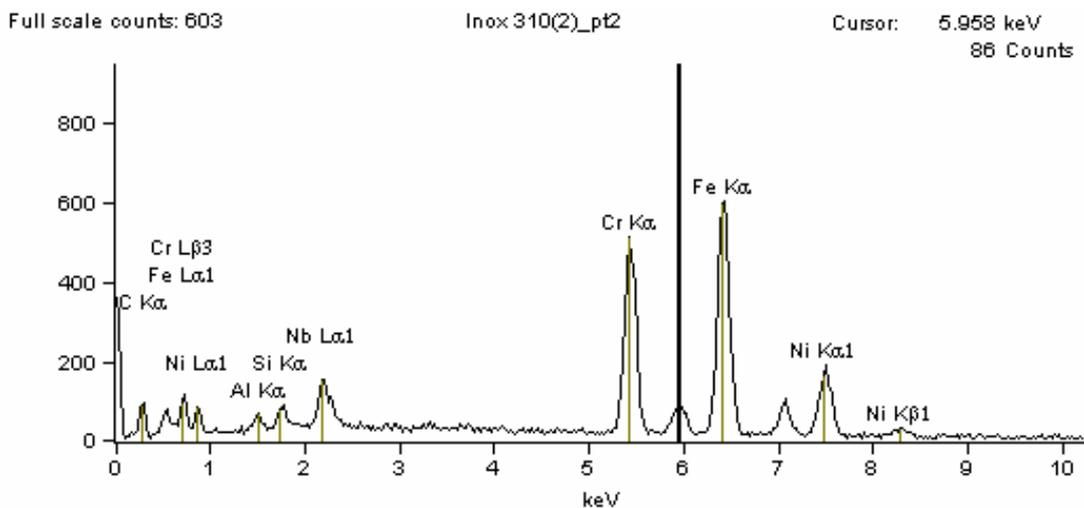
Figura 8. Espectros obtidos por EDS (20 kV); indicando os elementos presentes nos pontos analisados na Figura 7; (a) ponto 1; (b) ponto (2).
