# AVALIAÇÃO DOS DANOS POR ALTA TEMPERATURA EM LIGAS AUSTENITICAS UTILIZADAS EM FORNOS DE PIROLISE<sup>1</sup>

## ASSESSMENT OF DAMAGES BY HIGH TEMPERATURE IN AUSTENITICS ALLOYS USED IN PYROLISIS FURNACES

<sup>1</sup> Contribuição técnica ao 67º Congresso ABM - Internacional, 31 de julho a 3 de agosto de 2012, Rio de Janeiro, RJ, Brasil.

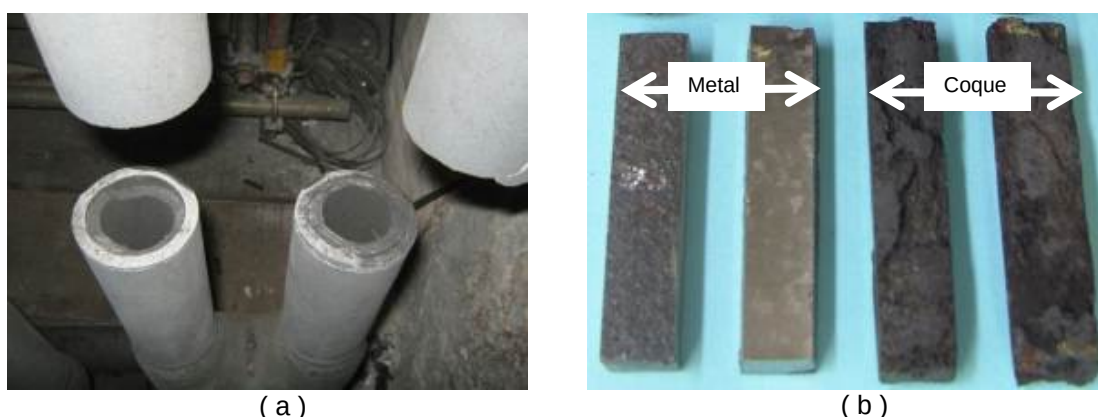
**Figura 5** – Em (a), exemplo de tubos apresentado a camada interna decoque e, em (b) detalhe dos corpos de prova confeccionadas para o ensaio de dilatométrica.

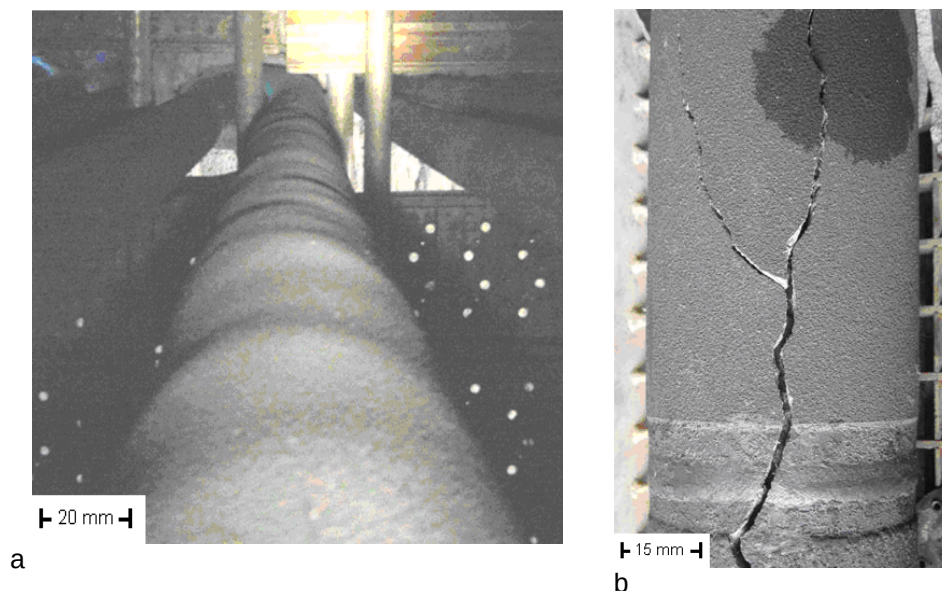
- para uma variação de temperatura maior que 100°C será atingida o limite de escoamento, provocando deformação no tubo (Figura 7a); e
- para variação de temperatura superior a 500°C a tensão gerada ultrapassa limite de resistência e coloca o tubo na condição de colapso por fratura frágil (Figura 7b).

**Figura 7** – Danos típicos de ocorrência em tubos de fornos de pirolise após determinado tempo e condições de operação. Em (a), deformação localizada – formação de “laranjas” e, em (b), trinca por fratura frágil.
