AVALIAÇÃO MICROESTRUTURAL DE LIGAS Fe-Ni-Cr SUBMETIDAS À CORROSÃO EM ALTAS TEMPERATURAS*

MICROSTRUCTURAL EVALUATION OF Fe-Ni-Cr ALLOYS SUBJECT TO HIGH TEMPERATURE CORROSION

* Contribuição técnica ao 69º Congresso Anual da ABM – Internacional e ao 14º ENEMET - Encontro Nacional de Estudantes de Engenharia Metalúrgica, de Materiais e de Minas, 21 a 25 de julho de 2014, São Paulo, SP, Brasil.

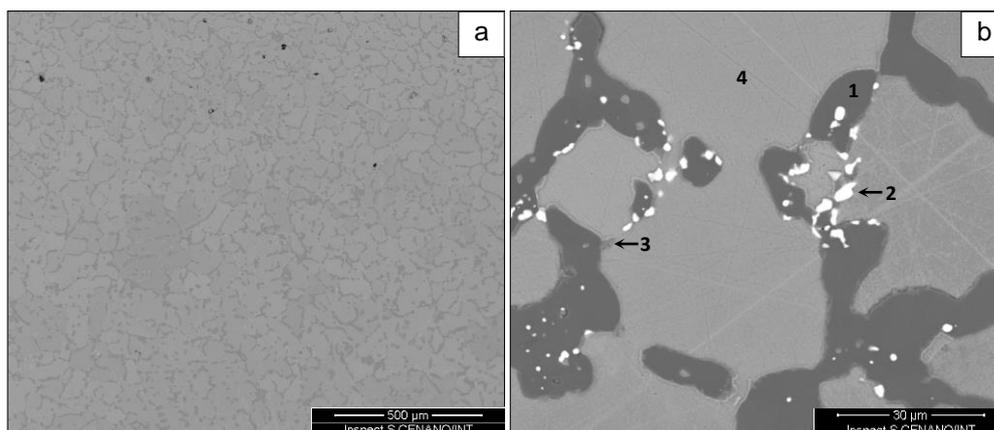
As imagens de MEV obtidas em regiões próximas às superfícies internas das amostras A e B (figuras 1 e 2) com contraste de elétrons retroespalhados (BSE) e os resultados das análises de EDX apresentados nas tabelas 2 e 3 revelam que as microestruturas de ambas as amostras são compostas majoritariamente por uma fase rica em cromo (cinza escuro) e outra rica em níquel e ferro (cinza claro), partículas claras ricas em nióbio também são observadas.

Figura 1. Imagens de MEV - BSE (seção transversal). Região perto da superfície da amostra A. (a) visão geral, (b) visão ampliada, números indicam regiões onde foram realizadas análises de EDX.

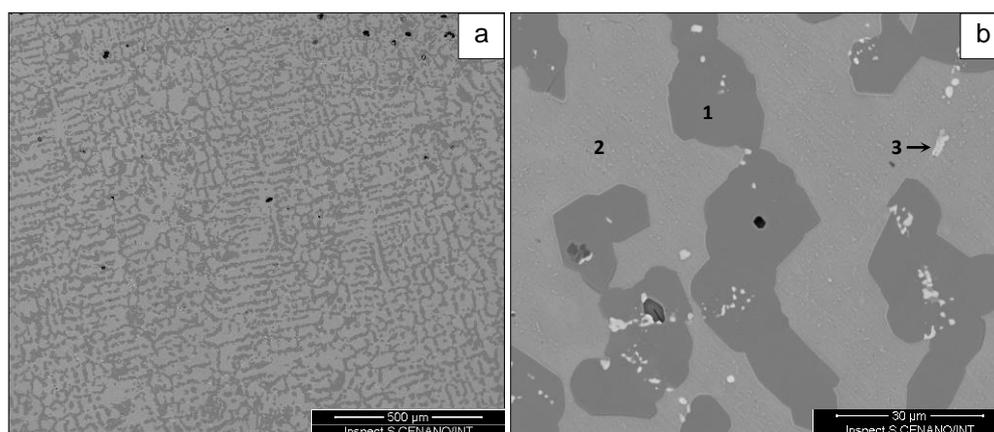
Figura 2. Imagens de MEV - BSE de região perto da superfície da amostra B (seção transversal). (a) visão geral, (b) visão ampliada, números indicam regiões onde foram realizadas análises de EDX.

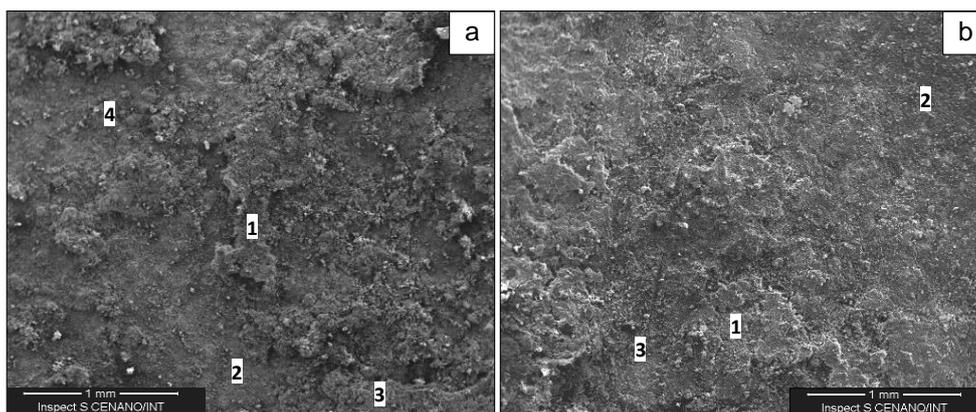
Foram observados depósitos de elementos, principalmente carbono, característicos do processo de pirólise nas superfícies das amostras, conforme mostram as imagens de MEV com contraste de elétrons secundários (SE) e as análises de EDX (figura 3 e tabelas 4 e 5, respectivamente). As irregularidades de altura observadas na figura 3 são consequências tanto do processo industrial quanto do corte do tubo, que podem ter sido responsáveis pelo desprendimento de certas regiões do depósito. Alguns elementos típicos das ligas também foram identificados.

Figura 3. Imagens de MEV - SE da superfície das amostras. (a) amostra A, (b) amostra B, números indicam regiões onde foram realizadas análises de EDX.

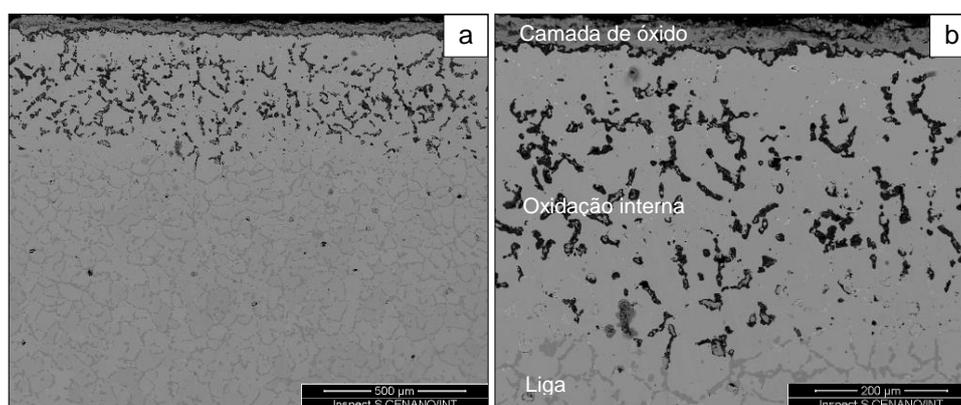
As imagens da seção transversal da amostra A (figuras 4a e 4b) mostram a formação tanto de uma camada contínua de óxido na superfície da liga quanto de uma zona de oxidação interna. Além disso, há uma região de aproximadamente 30 μm de espessura, abaixo da camada de óxido, livre de oxidação interna e da fase rica em cromo presente na liga. A camada de óxido, com espessura de aproximadamente 50 μm , é formada por uma região externa rica em cromo (provavelmente Cr_2O_3) e uma interna rica em silício (provavelmente SiO_2), como mostrado na figura 5. A zona de oxidação interna é caracterizada pela formação de óxido rico em silício (provavelmente SiO_2) na região onde havia, antes do processo oxidativo, a fase rica em Cr (figura 6).

Figura 4. Imagens de MEV - BSE da seção transversal da amostra A. (a) visão geral, (b) visão ampliada.

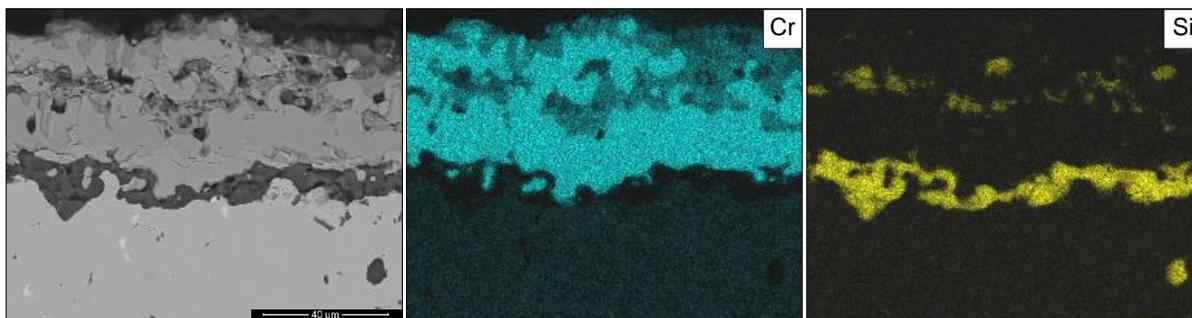
Figura 5. Imagem de MEV - BSE e mapeamento de Raios-X dos elementos Cr e Si da camada de óxido formada na amostra A (seção transversal).

A formação de uma camada de óxido composta por uma região externa rica em cromo e uma região interna rica em silício e a caracterização de uma zona de oxidação interna formada por óxido rico em silício na superfície da amostra A também são evidenciadas na figura 7. Além disso, essa figura mostra o depósito de carbono, proveniente do processo de pirólise, praticamente contínuo em toda a extensão da superfície acima da camada de óxido e a distribuição dos elementos O, Nb, Ni e Fe na liga. É possível observar que existe uma região, de cerca de 250 μm , abaixo da camada de óxido que não apresenta a fase rica em Cr. Vale ressaltar que os elementos Ni e Fe estão restritos à liga, ou seja, não constituem a camada de óxido, e que o elemento Nb está distribuído por toda liga, inclusive na região que não apresenta a fase rica em Cr.

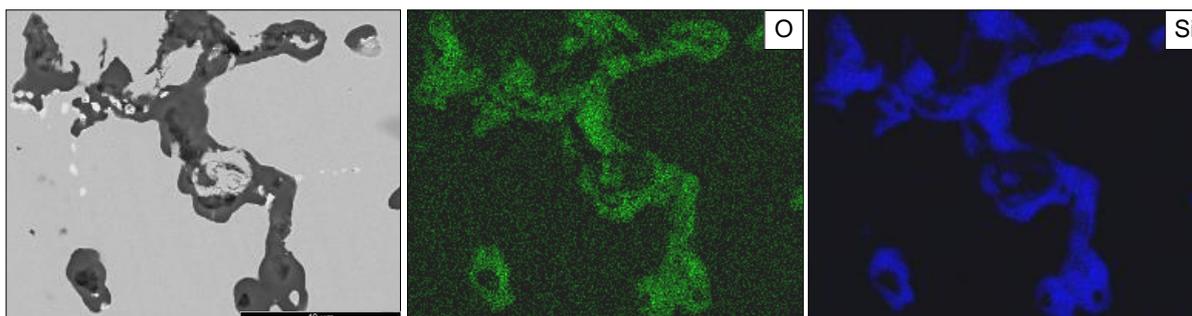
Figura 6. Imagem de MEV - BSE e mapeamento de Raios-X dos elementos O e Si da zona de oxidação interna da amostra A (seção transversal).

foram suficientes para a formação de uma camada contínua de óxido de silício abaixo da camada de óxido de cromo, conforme mostram os mapeamentos do elemento Si nas figuras 5 e 9. O teor de silício da amostra A, que é superior ao da amostra B, foi suficiente também para permitir a formação de uma região de oxidação interna (mapeamentos dos elementos O e Si nas figuras 6 e 7).

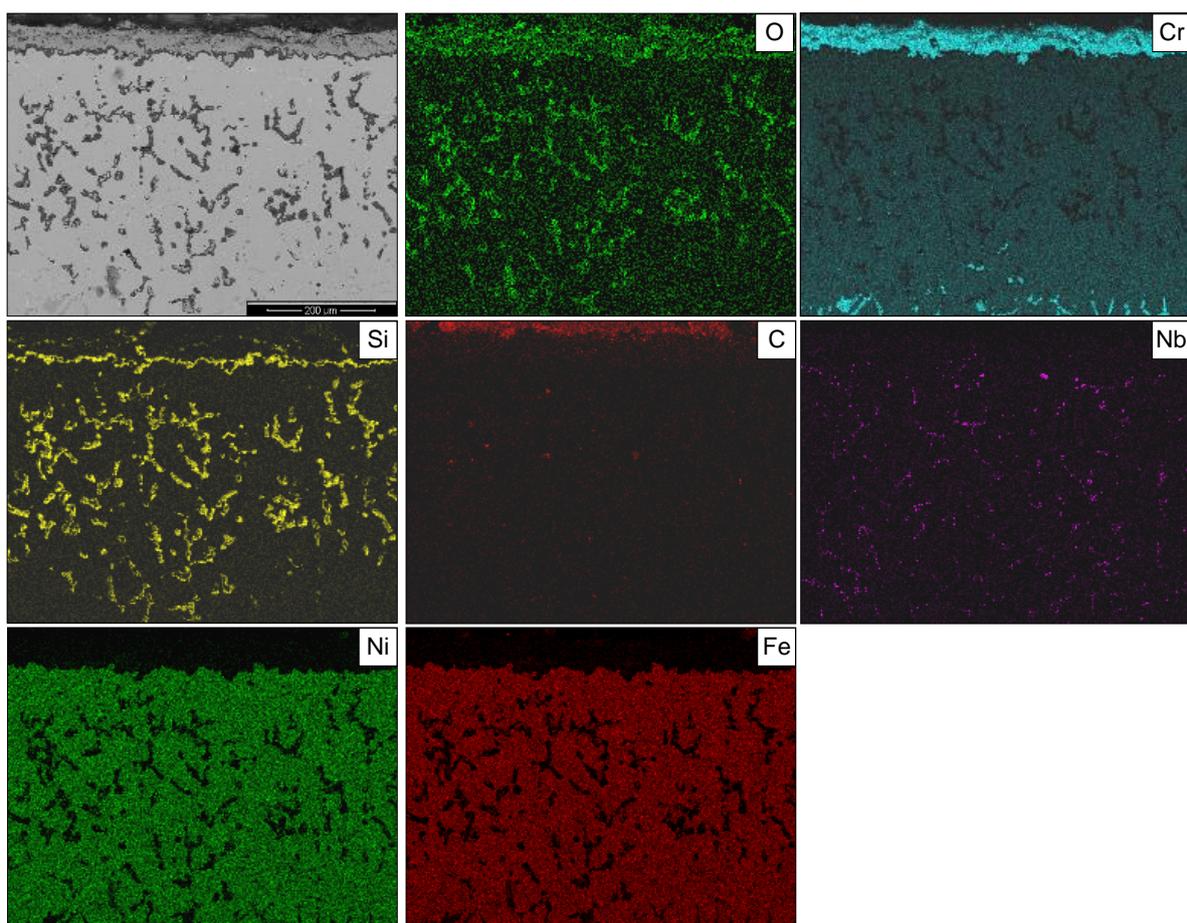
Figura 7. Imagem de MEV - BSE e mapeamento de Raios-X dos elementos O, Cr, Si, C, Nb, Ni e Fe da amostra A (seção transversal).

Os resultados de mapeamento do elemento Nb apresentados nas figuras 7 e 10 e o esquema do modelo microestrutural apresentado na figura 11 indicam a existência de carbonetos NbC em ambas as ligas. Esses carbonetos possuem uma estabilidade termodinâmica muito alta [14,15], continuando estáveis na região empobrecida em Cr.

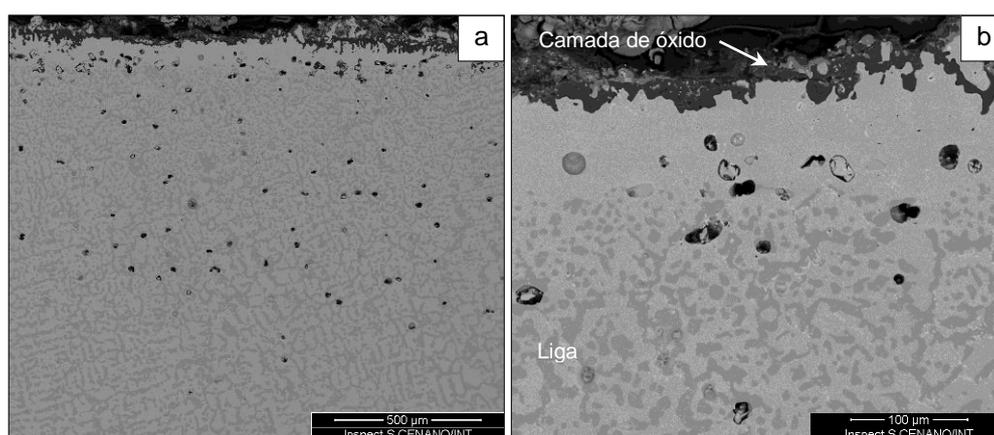
Figura 8. Imagens de MEV - BSE da seção transversal da amostra B. (a) visão geral, (b) visão ampliada.

Foi evidenciada a formação de uma fina e irregular camada de óxido na superfície da amostra B (aproximadamente 15 µm), além de uma região empobrecida em Cr

abaixo dessa camada, com espessura de aproximadamente 90 μm , conforme mostram as figuras 8a e 8b.

Embora a amostra A possua maior teor de cromo do que a amostra B (tabela 1), a região empobrecida em cromo caracterizada na amostra A possui uma espessura maior do que a apresentada pela amostra B (figuras 4b e 8b), aproximadamente 250 μm e 90 μm , respectivamente. A espessura dessa região é função do processo difusional na liga, sendo um parâmetro indicativo da resistência da liga ao processo corrosivo. Segundo dados da literatura, existe um valor máximo crítico para a espessura dessa região de 300 μm [11,16]. Acima desse valor a distância para a difusão do Cr em direção à superfície da liga se torna um obstáculo muito grande para a continuação do crescimento da camada protetora de óxido de cromo.

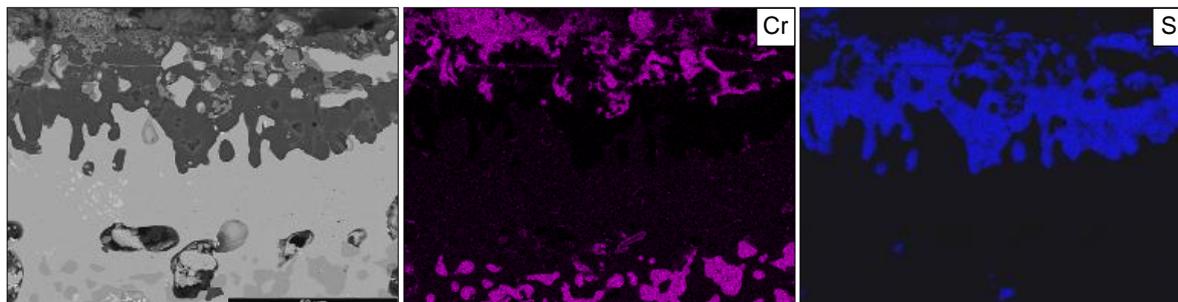
A exemplo da amostra A, a camada de óxido formada na superfície da amostra B é composta por uma região externa rica em cromo e outra interna rica em silício, provavelmente Cr_2O_3 e SiO_2 respectivamente (figuras 9 e 10).

Figura 9. Imagem de MEV - BSE e mapeamento de Raios-X dos elementos Cr e Si da camada de óxido formada na amostra B (seção transversal).

A pequena espessura da camada de óxido está relacionada com o desprendimento da região externa de óxido rico em cromo, que pode ter ocorrido durante os processos de resfriamento do tubo ou de preparação da amostra. O desprendimento dessa região é evidenciado pela ausência de uma camada de carbono contínua acima da camada de óxido, conforme mostra o mapeamento do elemento carbono na figura 10. Pela distribuição dos elementos O, Cr, Nb, Ni e Fe é possível observar que, assim como na amostra A, na amostra B os elementos Ni e Fe estão restritos à liga e que o elemento Nb está distribuído por toda liga, inclusive na região empobrecida em Cr.

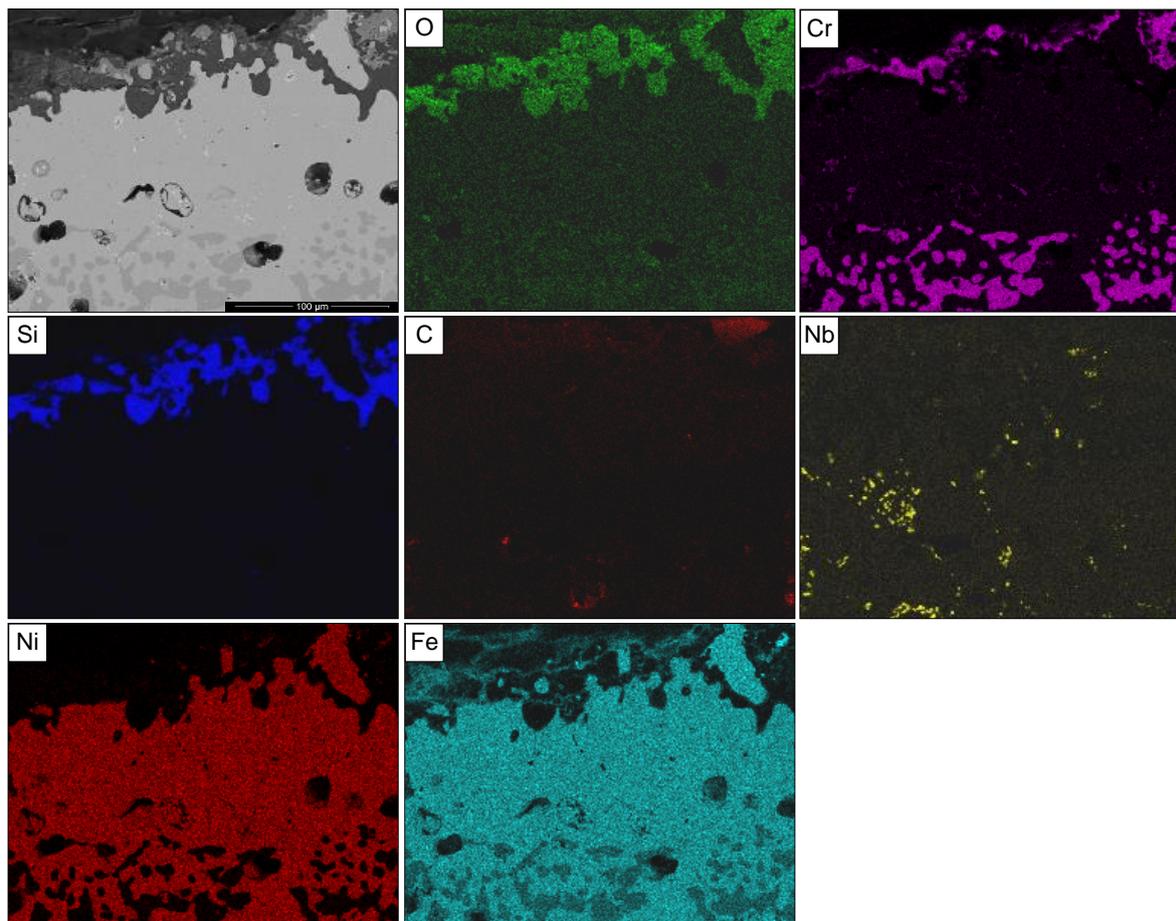
Figura 10. Imagem de MEV - BSE e mapeamento de Raios-X dos elementos O, Cr, Si, C, Nb, Ni e Fe da amostra B (seção transversal).
