CARACTERIZAÇÃO DA OCORRÊNCIA DE CAREPA DE BURACO NA LAMINAÇÃO DE CHAPAS GROSSAS¹

Pedro Campos Dias²
Antônio Adel dos Santos³
José Antônio Poncio Vita⁴

¹ *Contribuição Técnica ao 42º Seminário de Laminação – Processos e Produtos Laminados e Revestidos da ABM – Santos, SP, 25 a 28 de outubro de 2005.*

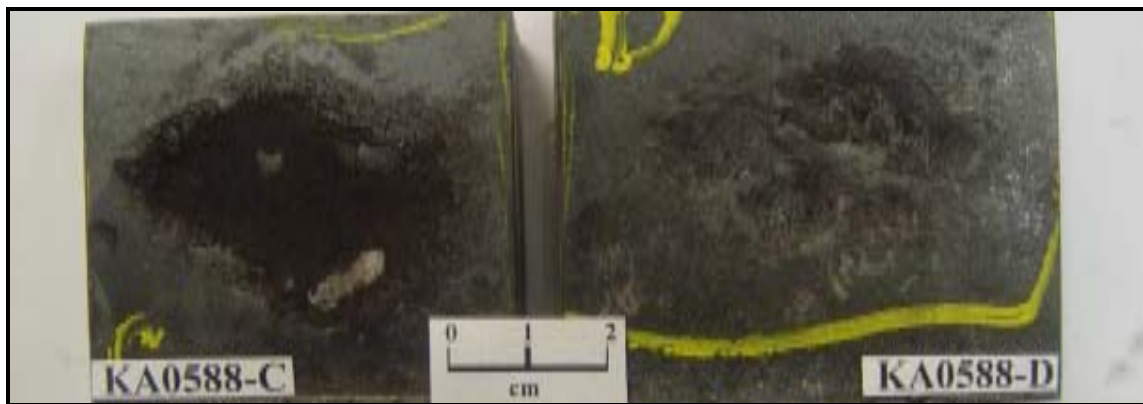
O defeito *carepa de buraco* em chapas grossas caracteriza-se por uma depressão superficial de forma irregular, impregnado de carepa na superfície, e com profundidade de até 2mm. Essa depressão dificulta a recuperação da chapa, levando a sua perda, Figura 1. Esse defeito ocorre de forma esporádica e aleatória nas duas superfícies das chapas. Entretanto, no primeiro semestre de 2004, observou-se um aumento de sua incidência. Mesmo com o índice elevado, a análise era dificultada devido a descontinuidade de ocorrências.

Figura 1. Foto de aspectos da ocorrência da *carepa de buraco*.

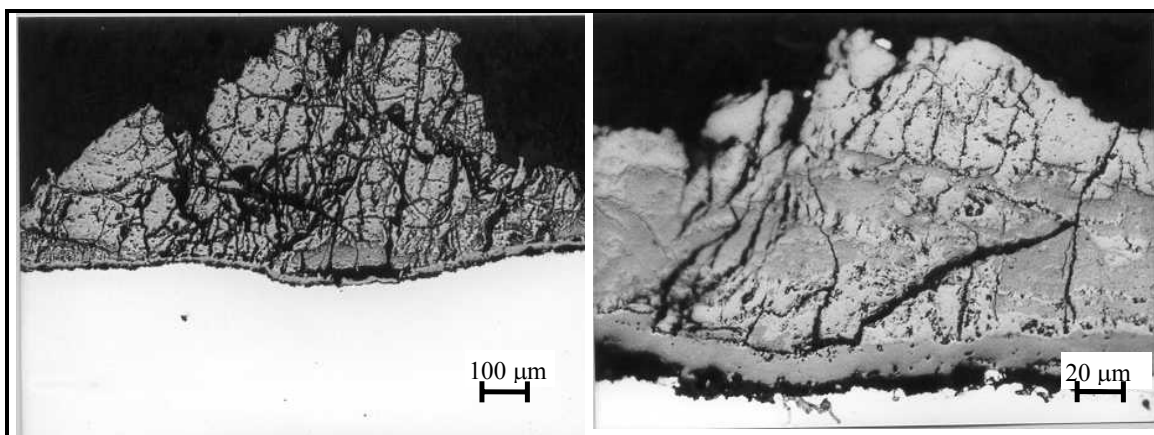
A seção metalográfica em uma das amostras de chapa na região do defeito é mostrada na Figura 2. As observações na região do defeito evidenciam a presença de uma camada contínua de carepa em toda superfície do material, apresentada ao microscópio, com tonalidade cinza médio. A espessura dessa camada foi de 10 μm

a 20 μm . As análises dessa camada, por difratometria, mostraram ser constituída principalmente de magnetita, com menores quantidades de hematita. Na região do defeito sobre a camada contínua de magnetita, destaca-se a presença de elevada camada descontínua de carepa residual, atingindo 500 μm de espessura. Por difratometria mostrou-se que essa carepa era composta basicamente por hematita. Notou-se, também, que essa camada de hematita estava extremamente trincada, tanto transversal quanto longitudinalmente, enquanto que a camada de magnetita na superfície do metal base na região do defeito e fora dele manteve-se intacta.

É possível que parte da carepa residual tenha sido removida durante a preparação metalográfica e que parte das trincas seja resultante do resfriamento da amostra, conforme indica a bibliografia ^(1,2). A ocorrência de carepa com presença predominante de hematita, em espessuras elevadas, não é normal em chapas laminadas a quente². No caso observado, é provável que uma camada de carepa residual formada por magnetita ou wustita, gerada nos estágios iniciais de laminação, tenha se transformado em hematita, devido ao ambiente oxidante dos passes seguintes de laminação. Contudo, pela espessura das camadas de carepa, de até 500 μm , supõe-se que sua formação tenha sido durante o processo de reaquecimento da placa ⁽³⁾.

Figura 2. Fotomicrografia da região do defeito *carepa de buraco*.

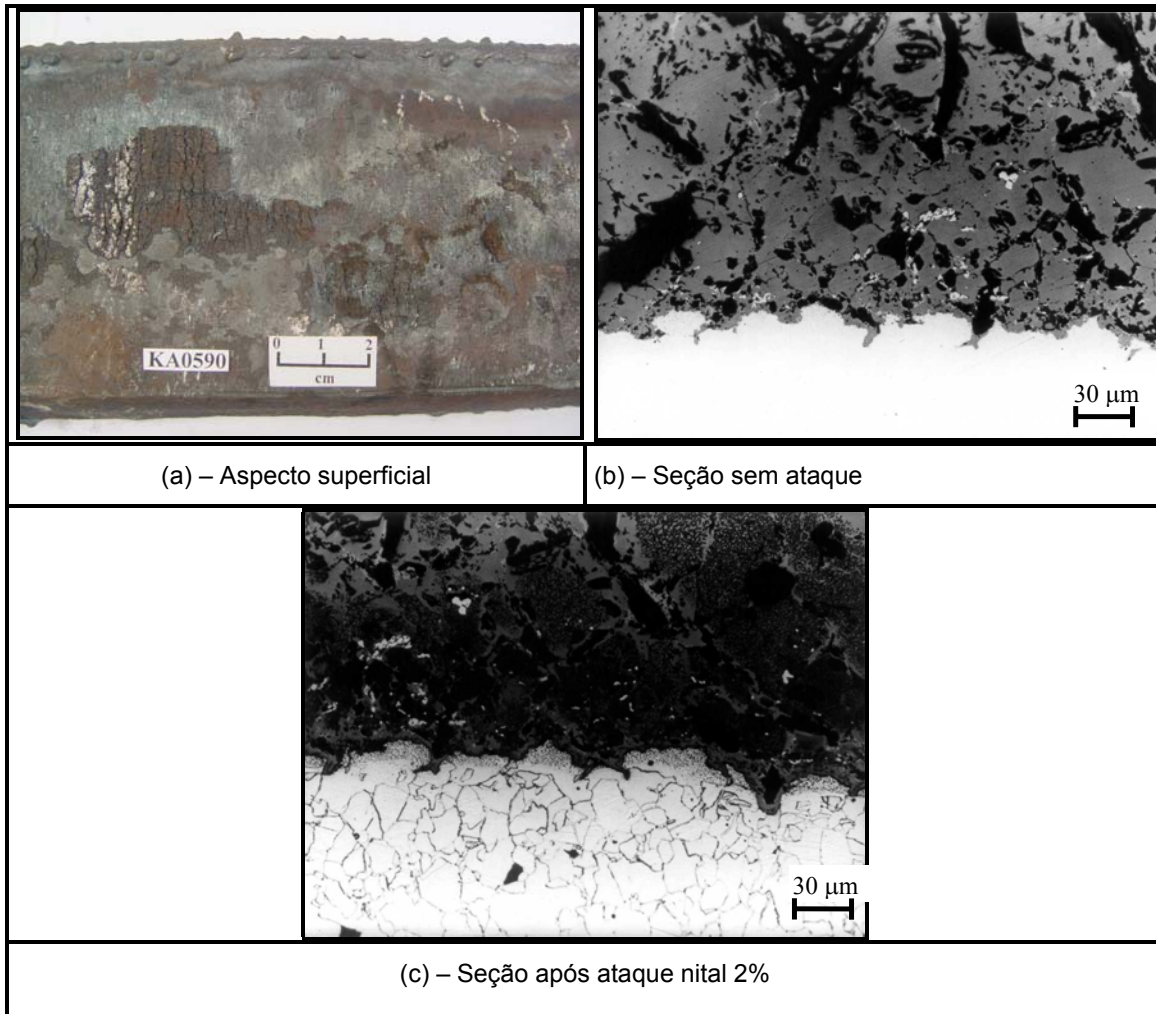
Foi retirada uma amostra, Figura 3, de um esboço revogado logo no início de laminação e que apresentou ocorrência de carepa semelhante a do defeito *carepa de buraco* em chapas. O material amostrado foi da classe API.

O aspecto superficial da amostra evidenciou regiões que poderiam originar os buracos, apresentando uma carepa relativamente coesa, cuja espessura aproximou-se daquelas observadas para a *carepa de buraco*, Figura 3-a. A sua superfície evidenciou a presença de uma interface metal/carepa bastante irregular, com penetração da carepa nos contornos de grão do metal, Figuras 3-b e 3-c. Esse comportamento é conhecido⁽⁴⁾, e é acentuado em aços com adições de níquel, elemento esse presente na composição química do aço amostrado. Com isso, a carepa primária forma-se mais aderente, com maior probabilidade de apresentar carepa residual nas etapas subsequentes de laminação, não removida na descarepação primária.

Figura 3 . Imagens da carepa incrustada na amostra de esboço de aço API.

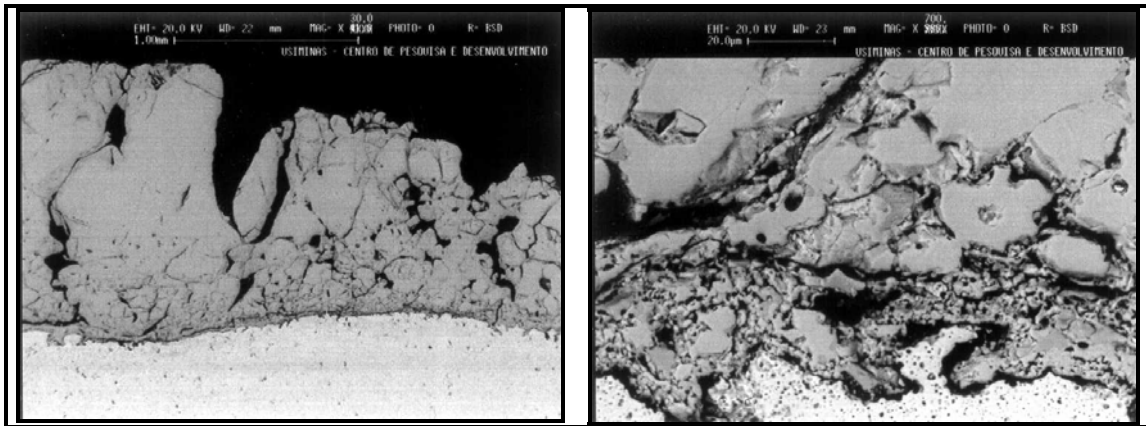
As análises por difratometria indicaram, no entanto, que a constituição dessa carepa foi predominantemente de wustita, possivelmente justificada pela temperatura elevada em que se encontrava na etapa do processo. O aspecto da interpenetração da interface metal/carepa pode ser visto em mais detalhes na Figura 4, obtida via microscopia eletrônica de varredura (MEV).

As caracterizações do defeito *carepa de buraco*, originadas em chapas e da carepa incrustada no esboço, permitiram elucidar a sua origem. A causa raiz é a presença de carepa residual primária na chapa nos passes finais de laminação. Essa carepa é formada por hematita que, pela sua elevada dureza e incapacidade de ser removida pela descarepação, permanece incrustada no produto.

Figura 4. Imagens da carepa incrustada na amostra de esboço, no MEV.

Definida a causa raiz de formação do defeito, buscou-se otimizar a eficiência do descarepador primário, de modo que a placa seja laminada isenta de carepa. O mesmo cuidado foi tomado para as faces laterais da placa, a fim de remover totalmente a sua carepa primária, especialmente nos aços com adições de níquel.

- instalação de bicos de descarepação nas laterais;
- instalação de um *header* para descarepar a base da placa;
- troca dos bicos comuns para bicos de alta pressão de impacto.

Para os aços com adições de níquel (devido à sua carepa mais aderente), foi elaborado um novo padrão operacional nos fornos de reaquecimento de placas alterando a proporção ar/gás e ar/óleo.

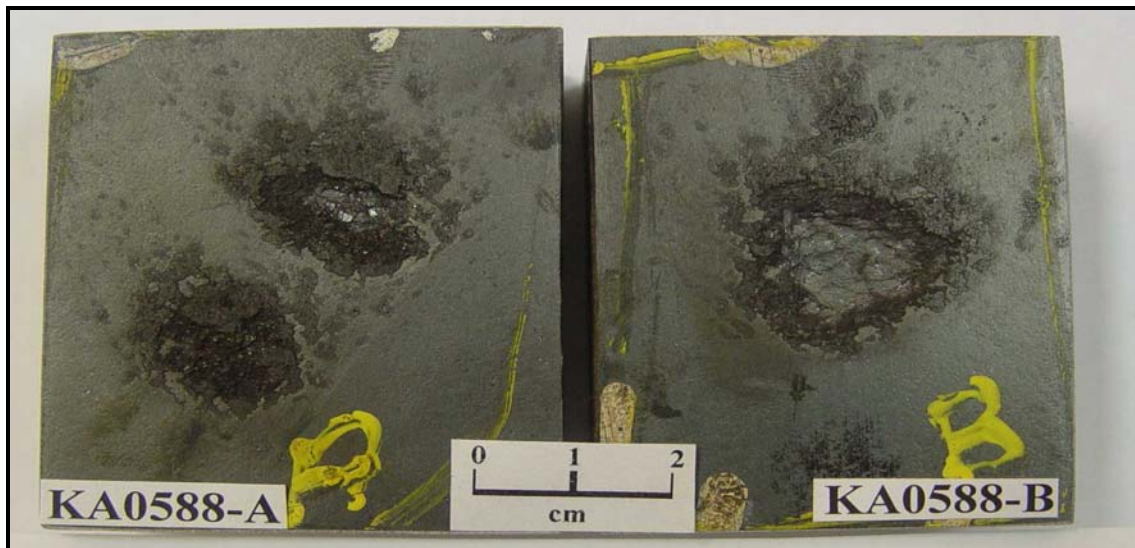
A experiência consistiu em lançar fragmentos de carepa primária sobre um esboço pouco antes do final de sua laminação. Embora a situação não seja exatamente a mesma daquela onde o defeito *carepa de buraco* ocorreria, foi possível fazer comparações. O aspecto dos defeitos resultantes, observados na chapa, é apresentado na Figura 5. Existe semelhança entre as duas ocorrências, embora seja possível perceber claramente que houve material estranho. As fotografias da seção longitudinal do defeito são mostradas na Figura 6-a e 6-b. Os fragmentos de carepa, constituídos basicamente de wustita e magnetita, incrustaram na chapa deformando o metal base.

Figura 5. Aspectos do defeito *carepa de buraco* simulado.

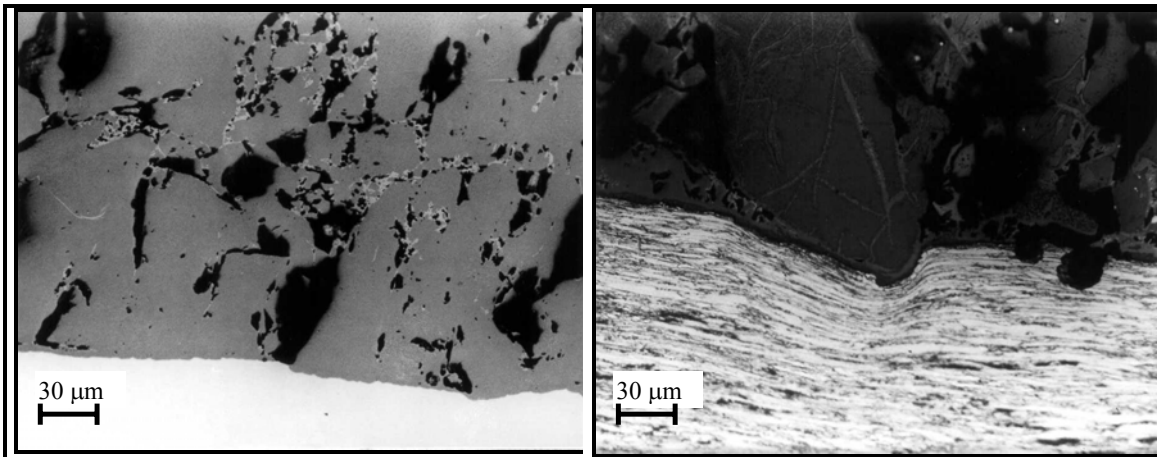
(a) – Detalhe da carepa, sem ataque.

(b) – Detalhe da microestrutura abaixo da carepa após ataque com nital 2%.

Figura 6. Fotografias da seção longitudinal de amostras contendo o defeito *carepa de buraco* induzido na chapa.

As análises evidenciaram que o defeito é originário de resíduos de carepa primária presente na placa. Parte da carepa não removida na descarepação primária permanece incrustada na placa, sendo impressa no laminado. Parte dessa carepa é despreendida com os passes subsequentes, formando o seu alojamento até o final da laminação, originando o defeito. Esse tipo de ocorrência é mais freqüente em aços com adições de elementos de liga, tais como o níquel, que aumentam a aderência da carepa. Em outros casos, o defeito se assemelhava à carepa incrustada, conforme obtido na simulação do defeito. Nesse caso, verificou-se, através de observação da laminação, que pequenos fragmentos de carepa, retidos na estrutura do laminador (*stripper*), eventualmente se desprendiam, caindo sobre o laminado. Em qualquer dos casos, porém, a causa raiz do problema é a carepa primária não removida na descarepação primária.
