# CARACTERIZAÇÃO DE DEFEITOS SUPERFICIAIS TIPO ESCAMA EM BARRAS TREFILADAS <sup>1</sup>

## CHARACTERIZATION OF SLIVER SURFACE DEFECTS IN COLD-DRAWN BARS

<sup>1</sup> Trabalho a ser apresentado no 43º Seminário de Laminação – Processos e Produtos Laminados e Revestidos de 17 a 20 de outubro de 2006, Curitiba – PR. Para o tema: Processos: laminação, estamparia, soldagem e conformação em geral.

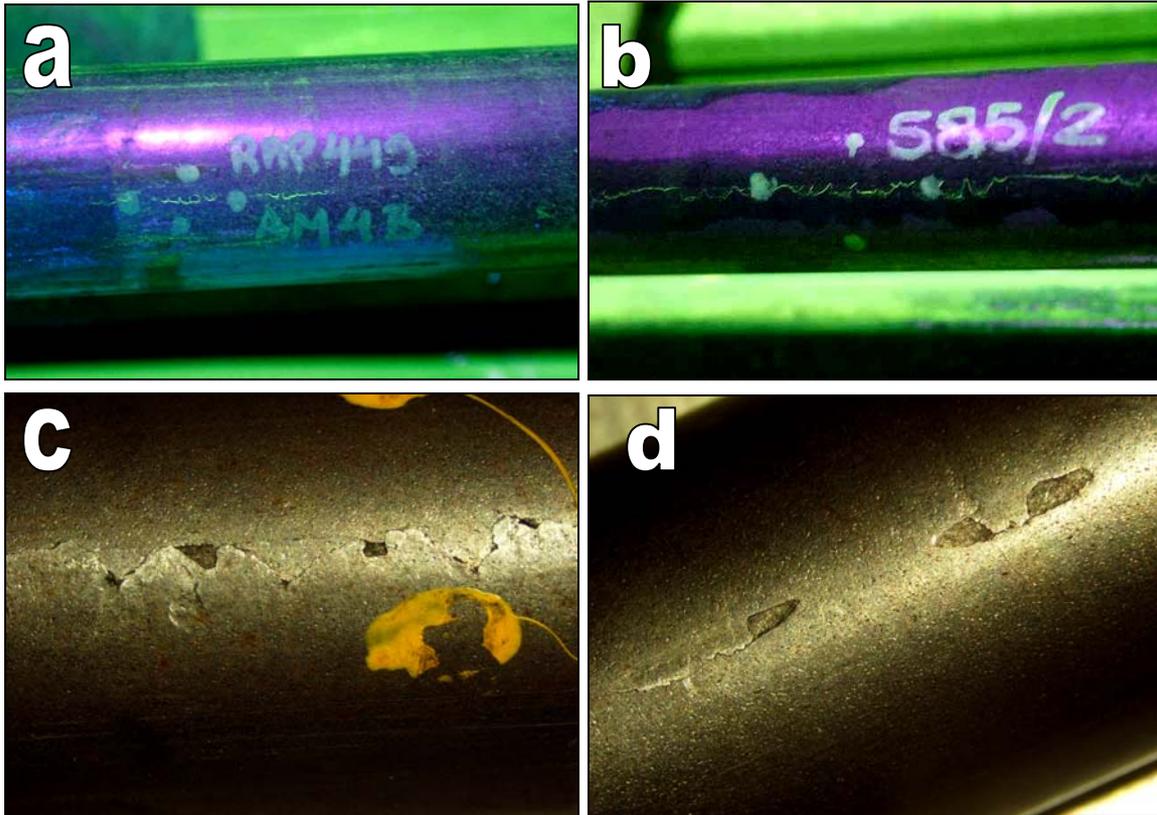
**Figura 4.** Macro análise mostrando a e b) barra analisada com magna flux, c e d) barra analisada com lupa estereoscópica.

As macroestruturas observadas nas Figura 4a e 4b tem como objetivo determinar a posição dos defeitos em relação à barra. Pode-se ainda observar a distribuição dos defeitos ao longo da mesma diferenciando escama de dobra de laminação que é um defeito contínuo.

Nas **Figura 4c** e **4d** podem-se observar os defeitos tipo escama, apresentando uma lasca fina de metal presa à barra em um ponto. Pode-se também observar que a parte externa da lasca apresenta-se brilhante, diferente do restante da barra, enquanto a parte interna do defeito apresenta-se rugosa com ou sem preenchimento com carepa/óxidos.

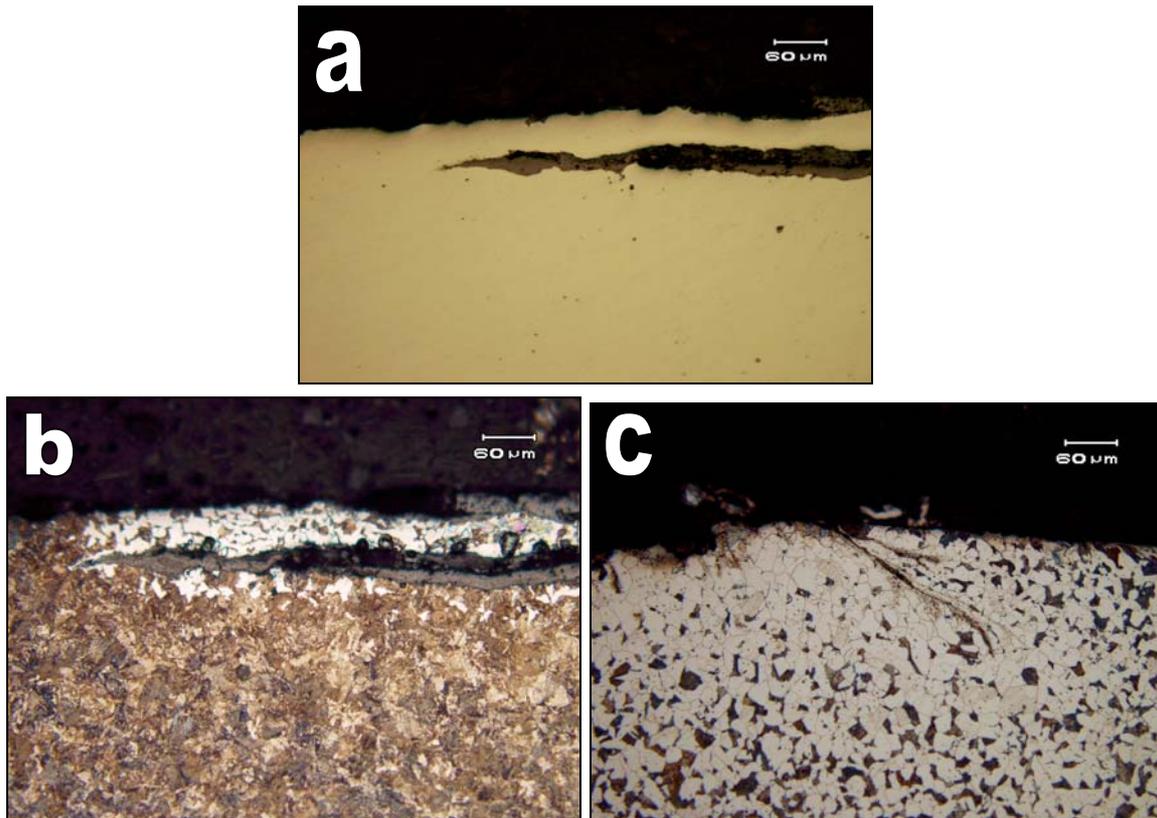
**Figura 5.** Micrografias (a) sem ataque e (b e c) com o reagente nital 2 %.

A **Figura 5a** apresenta uma imagem ao microscópio ótico, sem ataque químico, de uma secção transversal da barra na região do defeito. Com esta técnica podem-se caracterizar as dimensões do defeito em profundidade, largura e extensão, conforme o método demonstrado pela **Figura 3**. Além disto, pode-se verificar a presença de outras características como a presença de inclusões não metálicas, também sendo possível a sua quantificação em termos de tamanho e quantidade.

Nas **Figura 5b** e **5c** observam-se imagens ao microscópio ótico de amostras atacadas com Nital 2%. Este ataque permite a verificação da microestrutura da região, bem como a presença de marcas de deformação sugerindo defeito ocasionado no processo de laminação. Também se pode observar a presença de óxidos e descarbonetação na superfície ou nas proximidades do defeito, embora estas características não indiquem a provável origem do defeito.

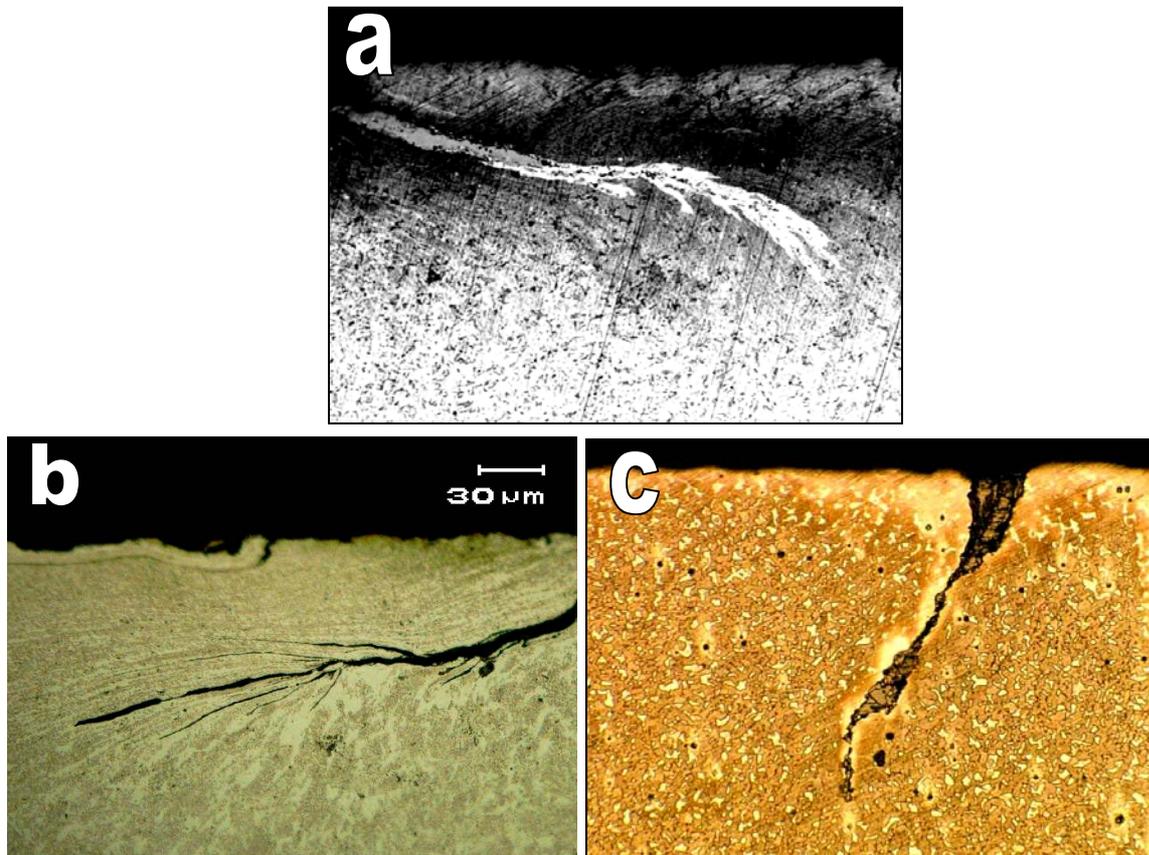
**Figura 6.** Micrografias atacadas com os seguintes reagentes: a) cromato alcalino, b) Stead e c) Oberhoffer.

A Figura 6a apresenta uma imagem de uma amostra atacada com o reagente de cromato alcalino. Observam-se regiões esbranquiçadas nas proximidades do defeito, indicando a penetração de oxigênio. Se a penetração de oxigênio for muito profunda nas vizinhanças do defeito pode supor que o defeito seja oriundo do tarugo. Porém pouca penetração ou ausência de oxigênio não significa que o defeito seja oriundo de laminação, pois o defeito pode estar presente no tarugo e aflorar no processo de laminação.

Nas Figura 6b e 6c temos amostras atacadas com os reagentes Stead e Oberhoffer, utilizados para visualizar segregações de fósforo e enxofre na direção do interior da barra, associada a poro subsuperficial, conforme Madias e Redá.<sup>(1)</sup> Isto passa despercebido na observação com nital 2%. Pode-se observar nas ainda nas Figura 6b e 6c as regiões mais claras onde temos regiões ricas em fósforo ou enxofre. Com este reagente ainda pode-se observar na Figura 6b as linhas de deformação decorrentes do processo de conformação do material indicando uma provável origem no processo de laminação.

Segundo Meyette e Elliott,<sup>(2)</sup> em geral fósforo e algum enxofre são segregados próximos a blowholes. Se os reagentes Stead ou Oberhoffer demonstrarem segregação de fósforo próximo ou de baixo da falha, podemos deduzir que esta falha é devida a blowholes.

De acordo com Tsai, Sammon e Hazelton,<sup>(3)</sup> Emling e Waugaman,<sup>(4)</sup> Nakamura e cols.<sup>(5)</sup> e Sidorenko e Bonilla,<sup>(6)</sup> os blowholes são originados pela variação do nível do banho no molde. Esta variação é ocasionada pelo entupimento de válvula e tubos pela alumina.<sup>(7)</sup> Portanto a presença de blowholes indica alumina no banho e sugere que o defeito esteja presente no tarugo.

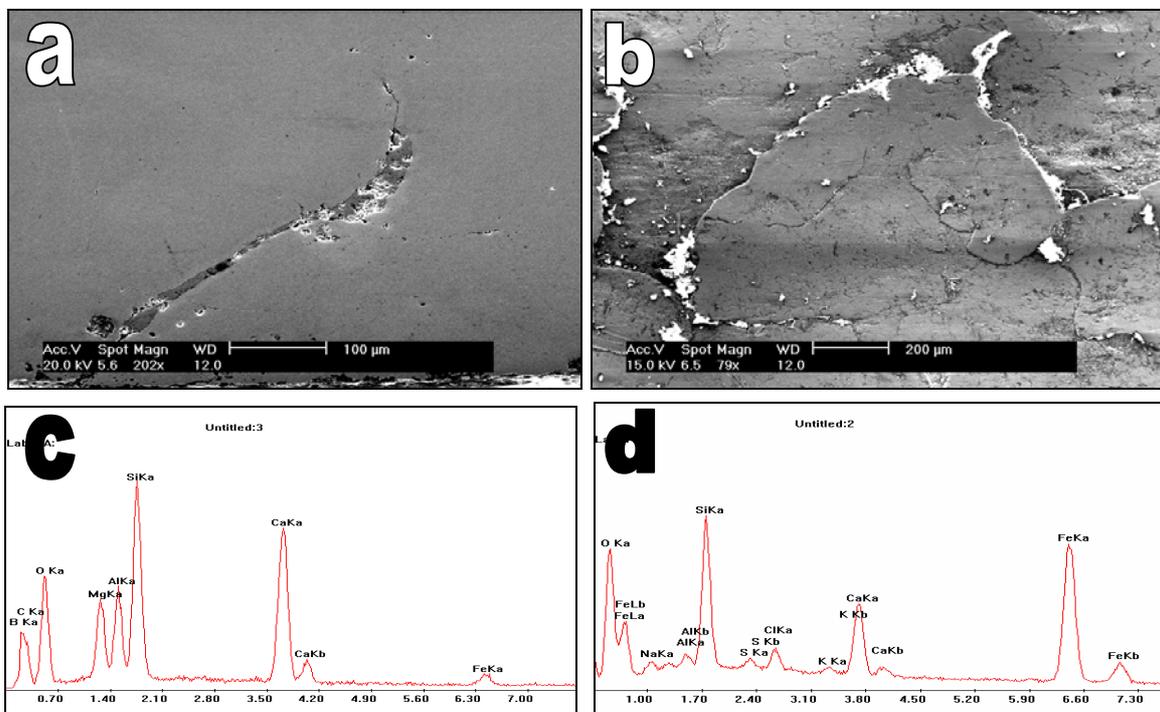
Figura 7. Análise por microscopia de varredura na região com o defeito juntamente com seu EDS.

Nas Figura 7a e 7b temos as imagens obtidas através de microscopia eletrônica de varredura, sendo na Figura 7a uma imagem da secção transversal da barra na região do defeito e na Figura 7b a imagem na superfície da barra, apresentando o defeito.

As Figura 7c e 7d apresentam espectros de raios X, obtidos através do EDS, das inclusões presentes nas amostras. Observa-se a presença dos picos de emissão de vários elementos, notadamente de cálcio, alumínio e oxigênio, sugerindo que estes defeitos são oriundos do tarugo.<sup>(9,10)</sup> Através da análise química, via EDS, das inclusões presentes próximos ou no interior do defeito pode-se sugerir qual etapa do processo produtivo de obtenção do tarugo foi determinante para a ocorrência do defeito.
