# CARACTERIZAÇÃO DE ESFOLIAÇÃO NO PRODUTO LAMINADO A QUENTE DA CST<sup>1</sup>

## SLIVER CHARACTERIZATION AT CST HOT-ROLLER PRODUCT

<sup>1</sup> Trabalho apresentado no XXXVII Seminário de Aciaria - Internacional, 21 a 24 de maio de 2006, Porto Alegre, RS

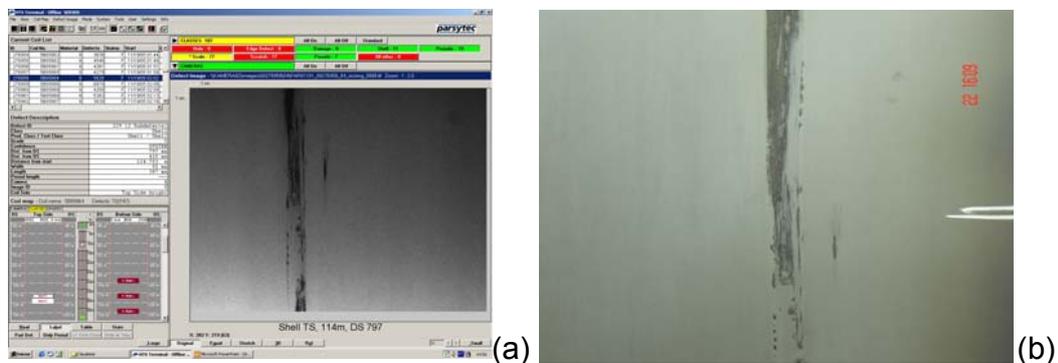
Figura 3. Fotografia apresentando: (a) defeito esfoliação registrado pelo "Parsytec" e (b) defeito esfoliação real na bobina a quente.

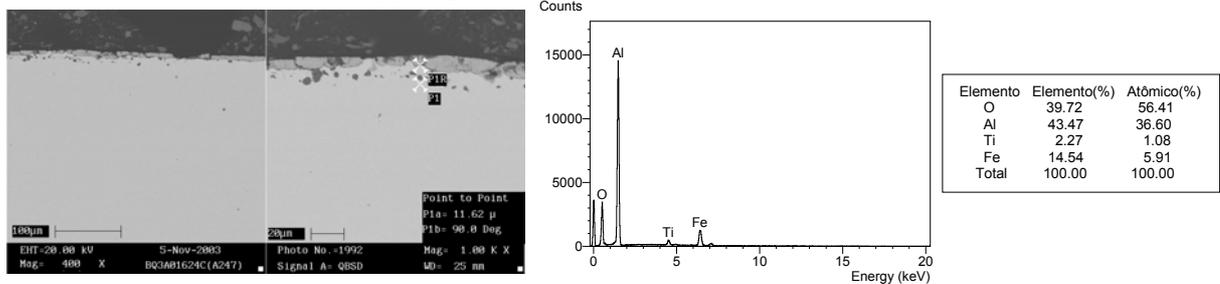
(a) Origem química: Inclusão de Alumina

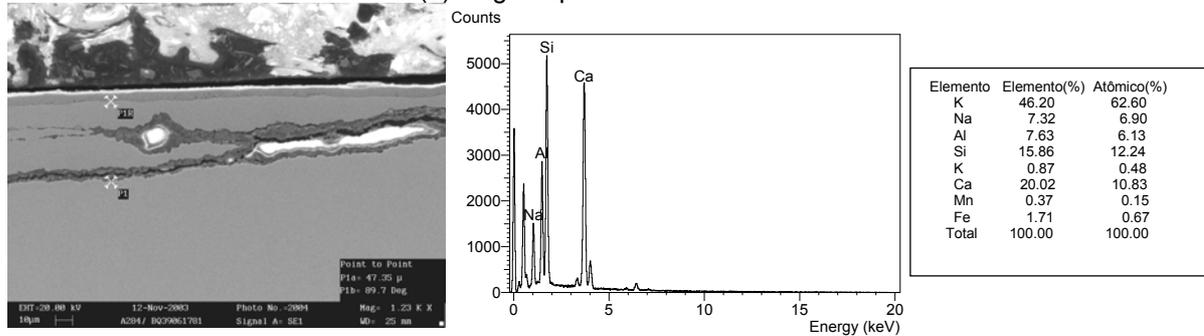
(b) Origem química: Pó Fluxante

Os resultados encontrados durante a caracterização das amostras enviadas ao laboratório de metalurgia física indicaram que a maioria dos defeitos está relacionada à presença de pó fluxante. Foi observada a presença de compostos característicos deste material, especialmente sódio(Na) e potássio(K), além de um percentual similar de cálcio e silício. A Figura 5 mostra os resultados obtidos após caracterização das 200 amostras analisadas no MEV-EDS.

- ajuste nas especificações dos pós fluxantes utilizados para aços ultra baixo carbono e baixo carbono;
- assistência técnica e correções no controlador de nível do molde;
- implantado purga do distribuidor com utilização de Argônio;

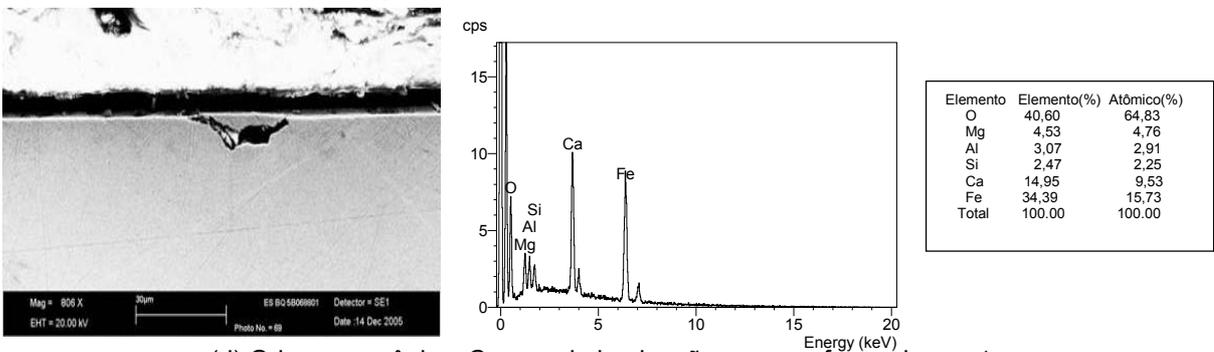
(c) Origem química: Escória de Distribuidor / Painel

Verificou-se também a ocorrência de defeitos de origem mecânica devido à presença exclusiva de óxido de ferro no MEV-EDS, carepa, em aproximadamente 16% das amostras. Já a presença de escória de panela ou de distribuidor pôde ser atribuída à presença de elevado teor de cálcio(Ca) juntamente com magnésio(Mg), uma vez que pó fluxante e carepa não possuem este constituinte nesta proporção.

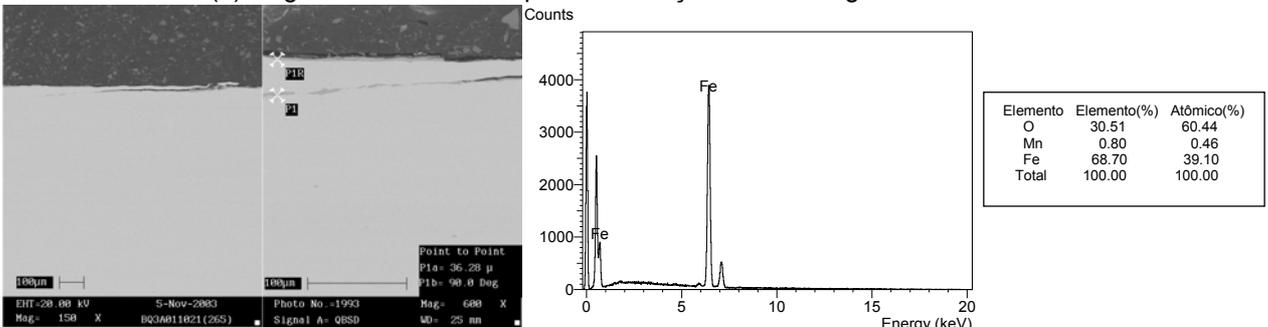
(d) Origem mecânica: Carepa de laminação ou escarfagem incorreta
