CARACTERIZAÇÃO DE JUNTA SOLDADA DE PÁ DE GERADOR EÓLICO EM AÇO AISI 304L ¹

CHARACTERIZATION OF WELDED AREA OF SHOVEL OF AEOLIAN GENERATOR IN STEEL AISI 304L

¹ *Contribuição técnica ao 62º Congresso Anual da ABM – Internacional, 23 a 27 de julho de 2007, Vitória – ES, Brasil.*

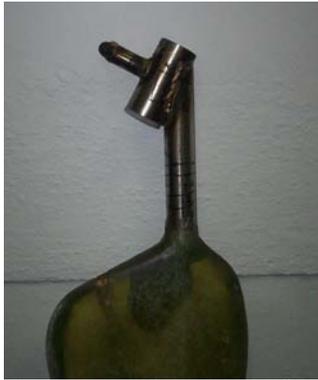
Figura 1 - Região das fraturas.

As Figuras de 1 até 3 mostram a região do objeto em investigação. Na Figura 1 tem-se uma visão parcial da pá utilizada e do local onde foi feita a investigação; a Figura 2 mostra a base de sustentação da pá que é supostamente constituída de tubos de aço AISI 304L soldados, local onde ocorreram as fraturas e onde incidia-se maior esforço mecânico. Os danos aconteciam em maior escala na ZTA. A Figura 3 apresenta a foto do lado oposto também supostamente constituído de tubos de aço AISI 304L soldados, local onde não ocorreram fraturas e porque se incidia lá menor esforço mecânico. O tubo de menor espessura soldado serve de acionador para angulação da Pá.

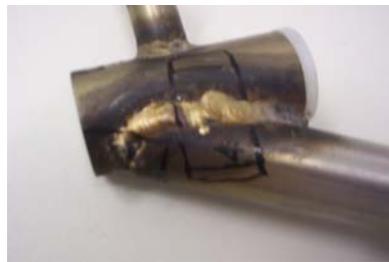
Figura 2 – junta1 - Local das fraturas no cordão de solda e na ZTA.

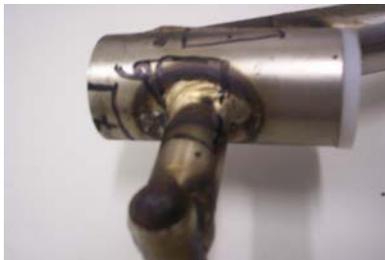
Figura 3 – junta 2 - Local onde não houve fraturas.

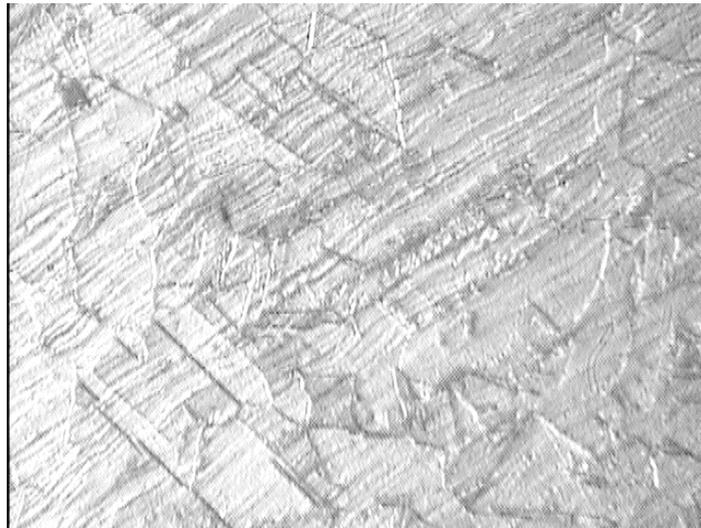
Figura 4 – Aspecto micrográfico do metal de base do aço utilizado nas pás dos aerogeradores. Ataque eletrolítico (óxido de cromo VI), aumento 380 X.

Os aspectos micrográficos obtidos para o metal de base foram o de grãos equiaxiais austeníticos (Figura 4), o que já era esperado, uma vez que o suposto aço utilizado na confecção das pás era suposto ser do tipo inoxidável austenítico AISI 304L. A suposição foi confirmada através dos resultados obtidos dos EDS de regiões diversas do metal de base, conforme é exemplificado através do espectro de energias características apresentado na Figura 7, onde notam-se os elementos em quantidades significativas Cr, Ni e Si.

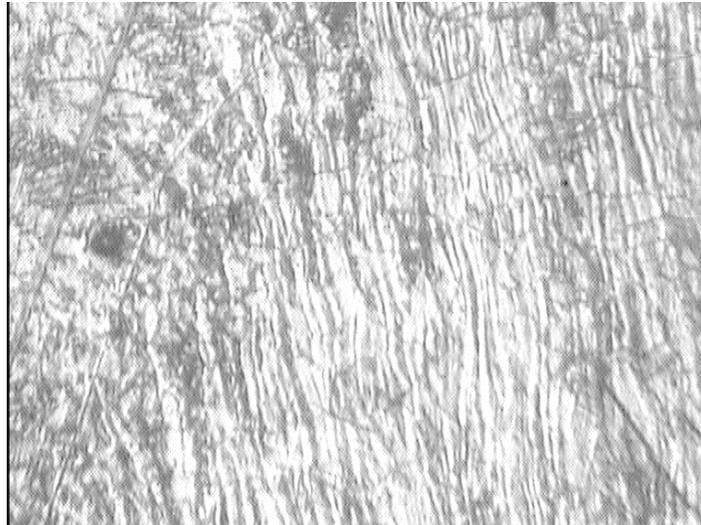
Figura 5 – Aspecto micrográfico que exemplifica a região de transição entre as zonas de fusão e as ZTA's das regiões soldadas das pás dos aerogeradores. A região de grãos mais alongados (colunares) na vertical foi à fusão durante a soldagem. . Ataque eletrolítico (óxido de cromo VI), aumento 640 X.

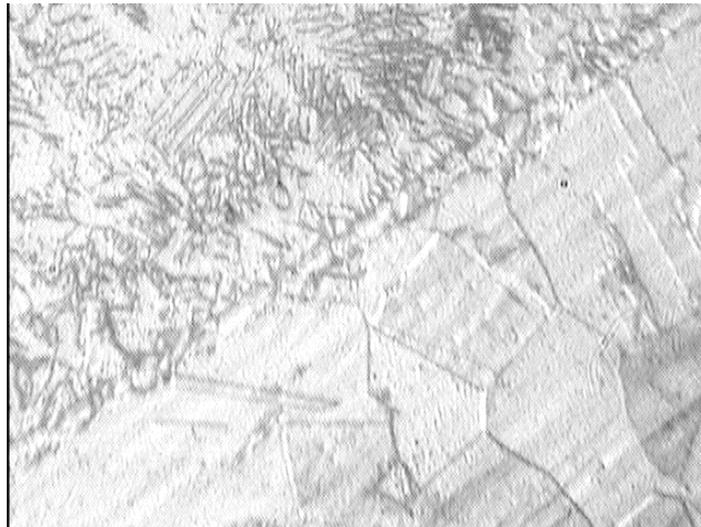
Figura 6 – Aspecto micrográfico exemplificando os resultados obtidos para a interface entre ZTA's e o metal de base para as áreas soldadas das pás dos aerogeradores. . Ataque eletrolítico (óxido de cromo VI), aumento 380 X.

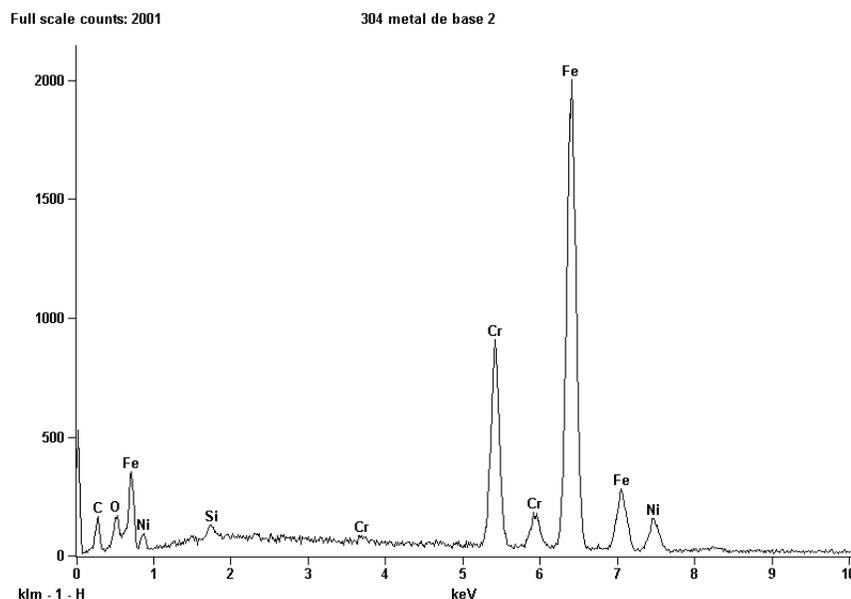
Figura 7 - Espectro de EDS típico do metal de base mostrando a presença dos elementos Fe, Cr e Ni, em picos significativamente elevados.

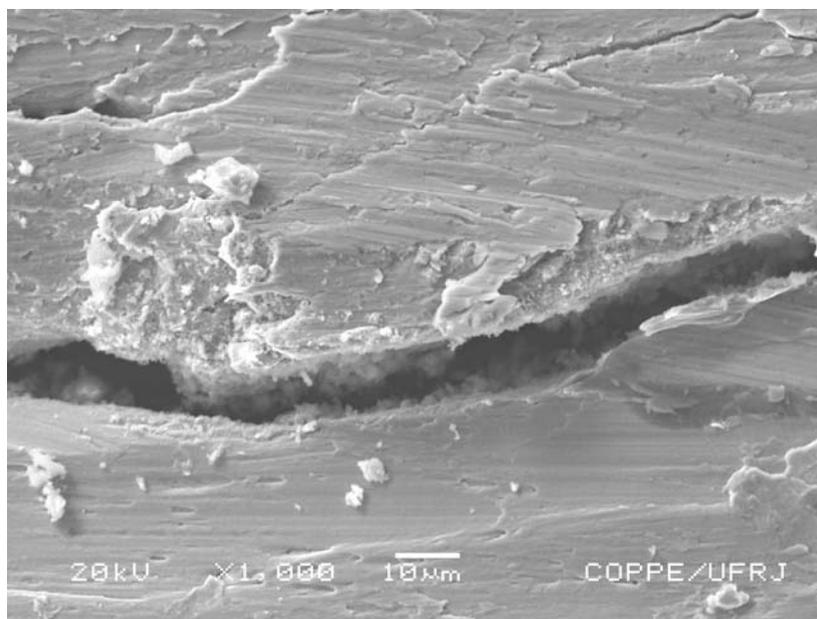
Imagens obtidas das regiões soldadas com o auxílio do MEV permitiram a observação da presença de trincas e microtrincas em quantidades significativas. As referidas trincas não eram observadas em exames macroscópicos. A Figura 8 exemplifica as trincas existentes nas regiões soldadas.

Figura 8 – Trinca em região de solda, elétrons secundários (SE).

A presença de inclusões de escória entre os passes de solda são concentradores de tensões severos e que podem ter facilitado a formação de trincas nas juntas soldadas com presenças significativas de Si, Ca, Al, K e Na. Além disso, a aplicação de localizada de calor de modo não adequado pode ter acarretado expansões e contrações no material, causando o aparecimento de tensões na região de solda do tipo TIG, que associados às mudanças microestruturais podem ter resultado em trincas que levaram o material a sempre falhar por fratura frágil. Notou-se que as trincas não eram detectáveis na região superior das soldas.

Através dos resultados pode-se concluir que parâmetros e procedimentos inadequados foram adotados durante a soldagem do material, o que muito provavelmente podem ter gerado suas falhas por fratura através da propagação das trincas presentes nas regiões de solda. Grandes poças de fusão devem ser evitadas no processo de solda do aço inoxidável austenítico, para evitar o aparecimento de trincas de solidificação. Na região soldada por eletrodo revestido, a corrente e a tensão utilizadas foram provavelmente excessivas. Aços inoxidáveis devem ser soldados com tensões mais baixas do que os aços ao carbono de mesma espessura. A presença de inclusões de Ti, Ca, e etc também podem ter contribuído para a presença e propagação de trincas. Apesar de provavelmente ter sido gerado um elevado aporte térmico, devido à corrente elevada, este não provocou a sensitização⁽⁴⁾, pois não foram encontrados carbos de cromo precipitados nos contornos de grãos nos aspectos micrográficos obtidos. Isto provavelmente foi evitado pelo baixo teor de carbono presente no metal de base (<0,03%).

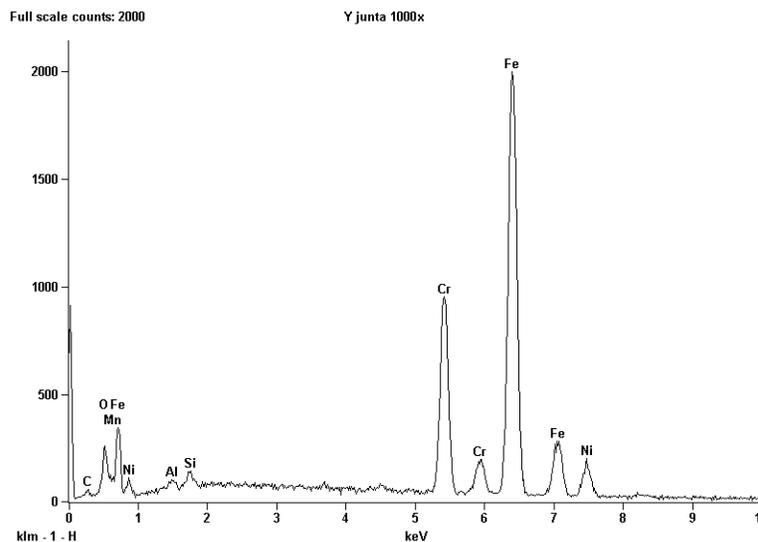
Os espectros de EDS obtidos para as várias regiões soldadas mostraram uma significativa heterogeneidade nas suas composições químicas, o que muito provavelmente significa que algumas delas foram soldadas pelo processo TIG sem qualquer metal de adição (composição química na região de solda tal e qual a do metal

Figura 9 - Espectro de EDS típico de junta soldada (TIG) mostrando a presença dos elementos Fe, Cr e Ni.

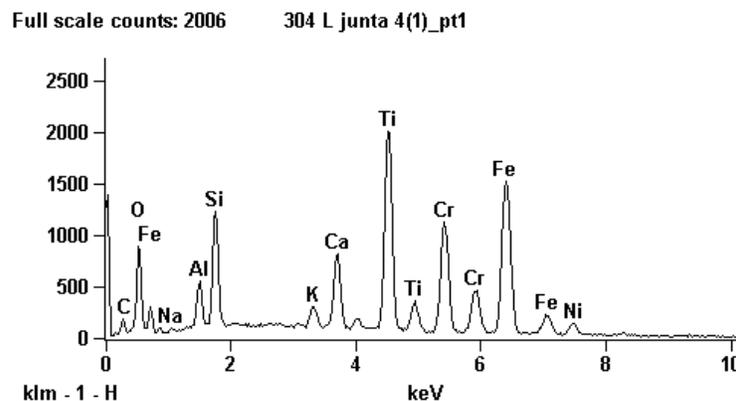
de base, isto é, Fe, Cr e Ni em quantidades significativas) e outras foram soldadas pela técnica de eletrodo revestido, pois foram identificadas nestas, as presenças de Ti, Si, Ca, Al, K e Na. Sabe-se que a empresa que realizou as soldas pode utilizar ambas as técnicas. ⁽³⁾

Figura 10 - Espectro de EDS típico de junta soldada (eletrodo revestido) mostrando a presença dos elementos Fe, Cr, Ti, Si, Ca, Ni, Na e K.

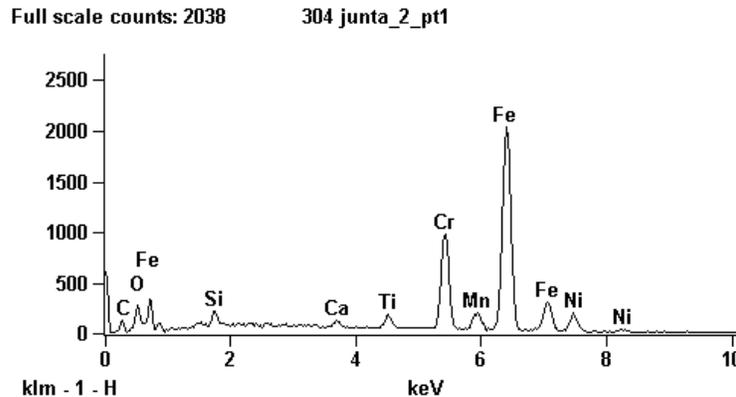
Figura 11 - Espectro de EDS típico de junta soldada (eletrodo revestido) mostrando a presença dos elementos Fe, Cr, Ni, Si, Ti e Ca.
