## CARACTERIZAÇÃO DOS AÇOS CARBONO 1020, GALVANIZADO E INOXIDÁVEL 304 QUANDO EXPOSTOS EM AMBIENTE CORROSIVO DE CALDEIRAS DE RECUPERAÇÃO\*

### CHARACTERIZATION OF 1020 CARBON STEELS, GALVANIZED AND STAINLESS 304 WHEN EXPOSED IN CORROSIVE ENVIRONMENT OF RECOVERY BOILERS

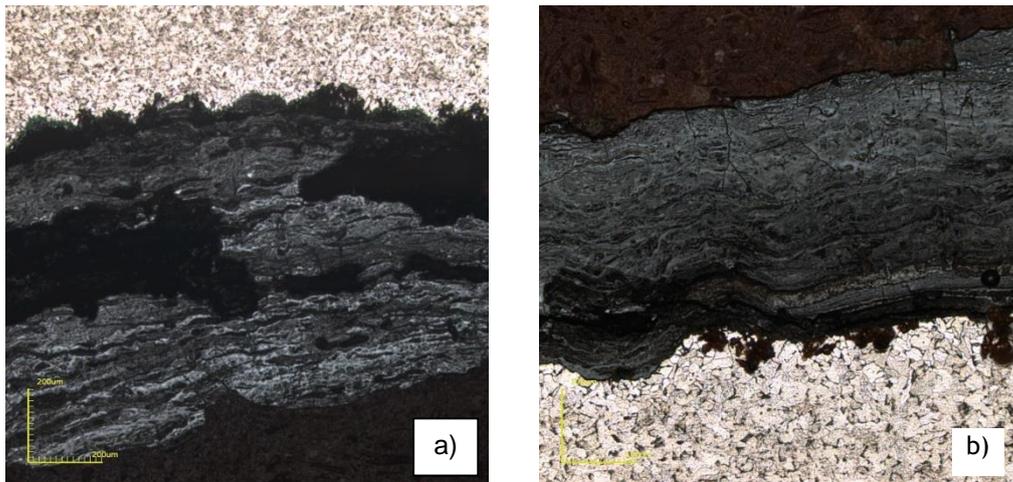
O processo de corrosão de um metal se dá principalmente a partir de uma diferença de potencial na presença de um eletrólito [3]. Para uma melhor investigação das possíveis causas de corrosão no aço carbono 1020 é de grande importância à análise da microestrutura presente. A figura 1 ilustra a micrografia do aço carbono e sua respectiva camada de oxidação, em diferentes magnificações. O produto de corrosão pode ser observado nas figuras 1 a e b, na qual é possível visualizar que esta apresenta uma espessura irregular em toda sua superfície externa, que se apresenta com maior espessura devido a incrustações de cloreto existentes no condensado de vapor causando uma corrosão mais acelerada em determinadas regiões.

Além disso, esta camada de óxido mais externa apresenta uma superfície porosa, enquanto na parte mais interna o filme formado é mais contínuo e compacto. A região que diferencia a camada interna da externa é visível devido à presença de uma ruptura paralela à superfície do aço. De acordo com Martínez et al. (2018) [4], essa parte é a região responsável pela acumulação de sais solúveis entre essas duas camadas, que podem até mesmo apresentar fases distintas [5].

**Figura 1.** Micrografia confocal do óxido referente à amostra de aço carbono 1020 nos aumentos de: a) 216x e b) 430x.

Além disso, é possível observar a presença de trincas, que não eram visíveis nas imagens obtidas por MO. Como resultado da presença dessas trincas, o óxido poderá ser facilmente quebrado e apresentará maior facilidade de penetração de hidrogênio e oxigênio.

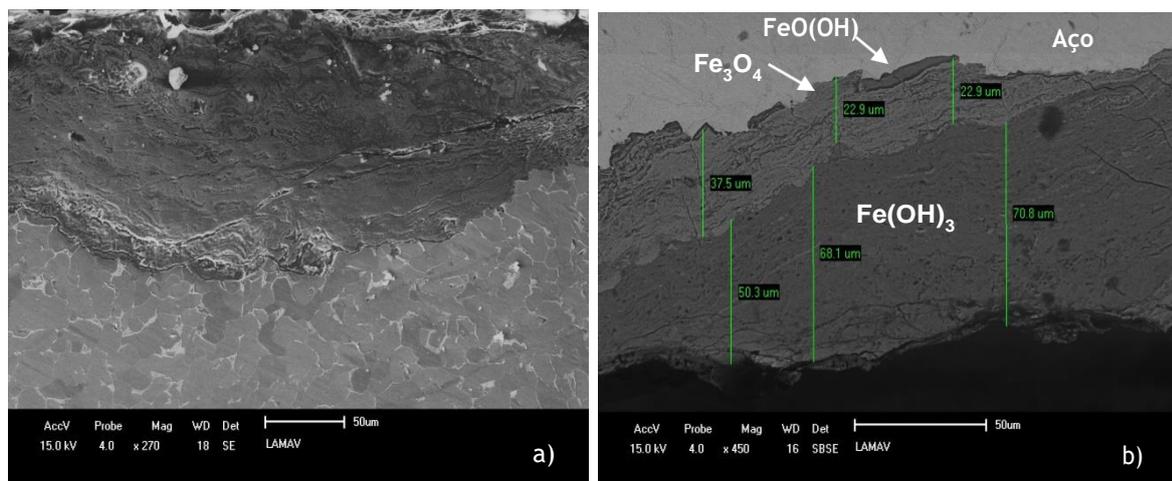
A figura 2 ilustra a micrografia eletrônica de varredura do aço carbono 1020, na qual é possível observar com maiores detalhes a camada de óxido presente na estrutura do material em questão. As imagens obtidas, correspondente às figuras 1a e 1b, mostram o filme formado na superfície da estrutura, na qual é possível analisar a presença de inclusões e descontinuidades na estrutura do óxido separando as diferentes fases do óxido. Contudo, esta análise não fornece informações conclusivas sobre a presença de diferentes fases formadas na superfície do aço. Sendo assim, a utilização concomitante do recurso da micrografia por elétrons retroespalhados, conforme apresentado na figura 2b, permitindo a visualização das diferentes fases dos óxidos formados na superfície do aço carbono.

**Figura 2.** Micrografia eletrônica de varredura das amostras de aço carbono 1020 com aumento de: a) 270x e b) 450x.

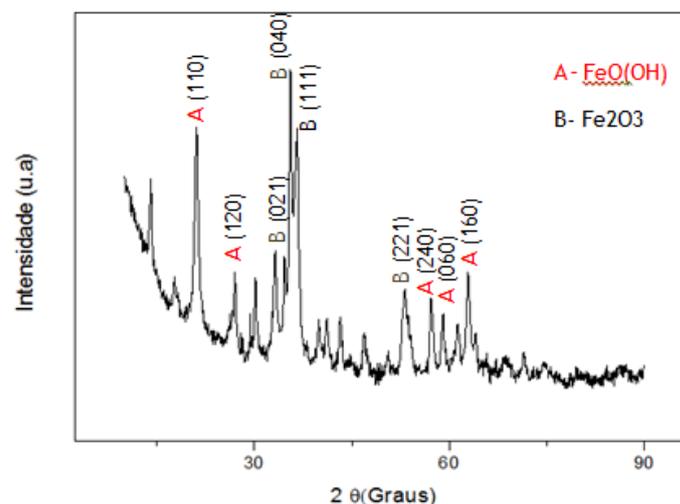
A Figura 3 apresenta os resultados obtidos por difração de raios X. Os picos foram identificados pelos índices (110), (120), (021), (040), (111), (221), (240), (060) e (160) e os picos restantes se referem à impurezas de alumínio do porta amostra. Eles são compatíveis com a ficha JCPDF 029-0713, referente à goetita ( $\text{FeO}(\text{OH})$ ) e revelam uma estrutura cristalina do tipo ortorrômbica com parâmetro celular  $a=4,6080 \text{ \AA}$ . Zhao et al. (2011), indica que a presença de goetita ocorre em ambientes que apresentam íons de cloreto que se apresenta em alta concentração no licor negro. Os picos (021), (040), (111) e (221) correspondem à fase  $\text{Fe}_2\text{O}_3$  foram observados no difratograma, entretanto em menor intensidade, isso indica que a fase foi formada no início do processo de corrosão, entretanto as condições de operação inviabilizaram a formação deste óxido ao longo de toda a superfície metálica.

Figura 3. Difratograma de Raio X da Goetita

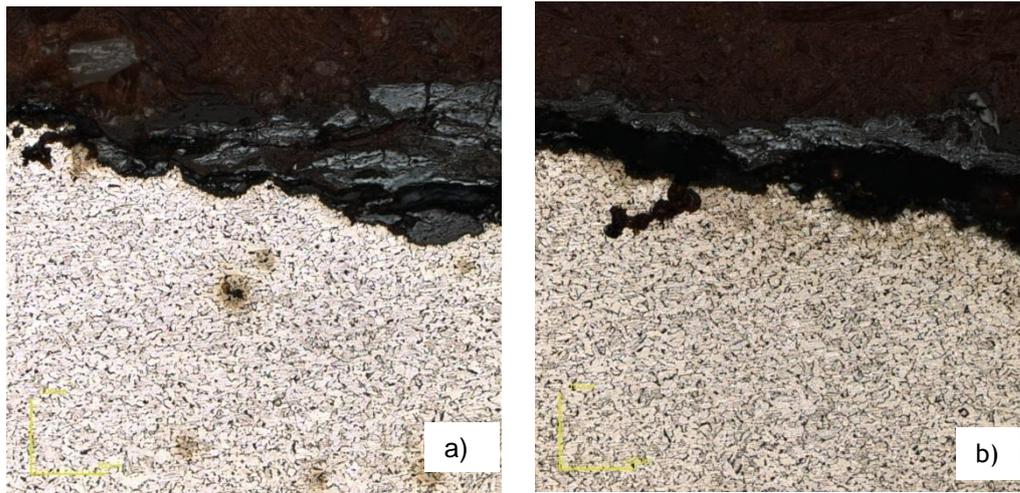
As figuras 4a e 4b apresentam a micrografia confocal da amostra de aço galvanizado, onde é possível observar a presença de oxidação em sua superfície, apesar da realização do processo de galvanização do aço, devido à presença de um meio altamente básico na presença de cloretos e sulfetos causando a dissolução dessa camada protetora obtida pelo processo de galvanização.

**Figura 4.** Micrografia confocal do óxido de ferro da amostra de aço galvanizado no aumento de: a) e b) 430x.

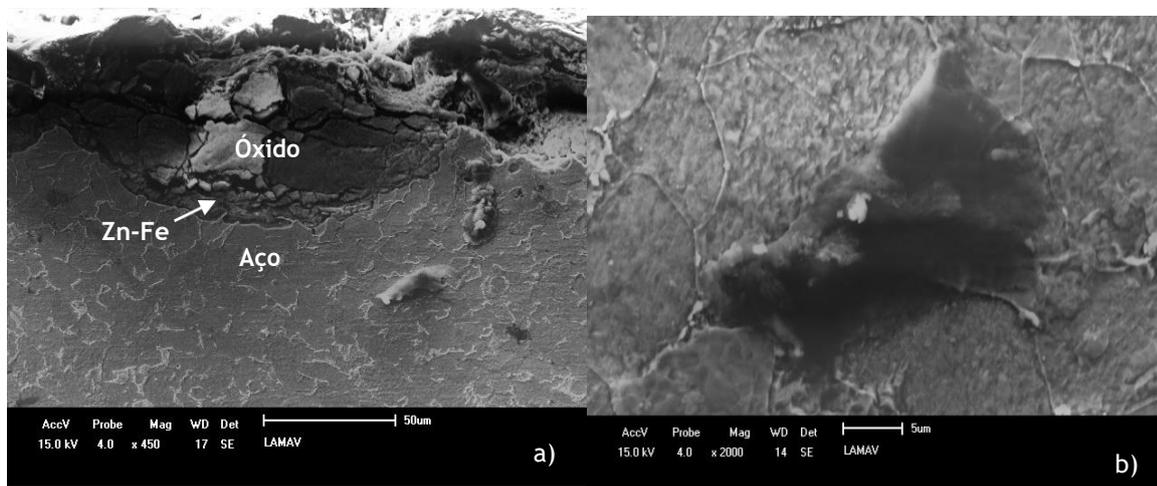
Apesar da presença de produto de corrosão na superfície metálica imagens obtidas por MEV (fig.5), demonstram a presença de zinco remanescente ainda que esteja na presença de um meio altamente básico na presença de cloretos. De forma que a fase mais próxima ao aço, mais clara que o aço decorrente da quantidade de zinco, representa a fase composta por zinco e ferro decorrente do processo de galvanização, logo a fase mais distante do aço representa a parte que foi oxidada. De acordo com [6], regiões que remanescem com a camada de zinco em sua superfície apresentam maior resistência à corrosão em relação às que estão em contato com o produto de corrosão somente.

**Figura 5.** Micrografia eletrônica e de varredura do aço galvanizado nos aumentos de: a) 450x, b) 2000x.

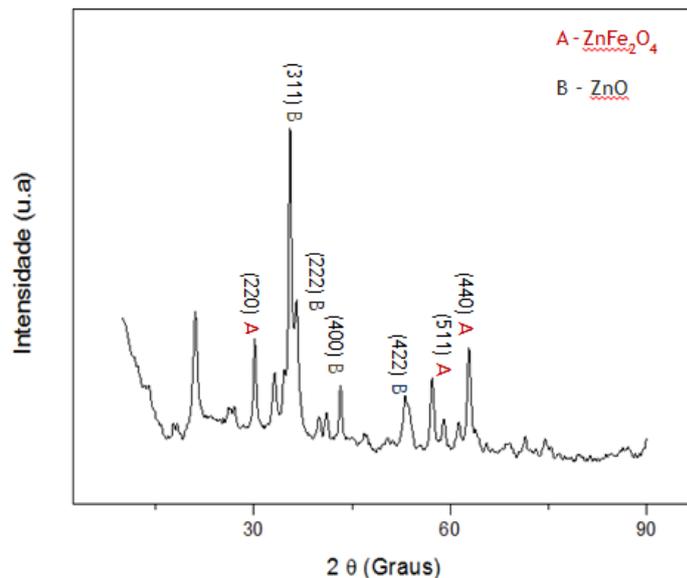
A figura 6 apresenta os difratogramas para o aço galvanizado, Os picos foram identificados pelos seus índices, sendo eles (220), (311), (222), (400), (422), (511) e (440), os picos restantes são referentes a impurezas e alumínio presentes no porta amostra.

**Figura 6.** Difratoograma de Raio X de ZnFe<sub>2</sub>O<sub>4</sub>.

Os picos são compatíveis com a ficha JCPDF 073-1963, referente ao óxido de ferro zinco (ZnFe<sub>2</sub>O<sub>4</sub>) assim como óxido de zinco (ZnO), Logo, pode-se corroborar os resultados, quanto à presença de zinco na superfície, com os resultados obtidos através das imagens obtidas por elétrons retroespalhados do MEV.

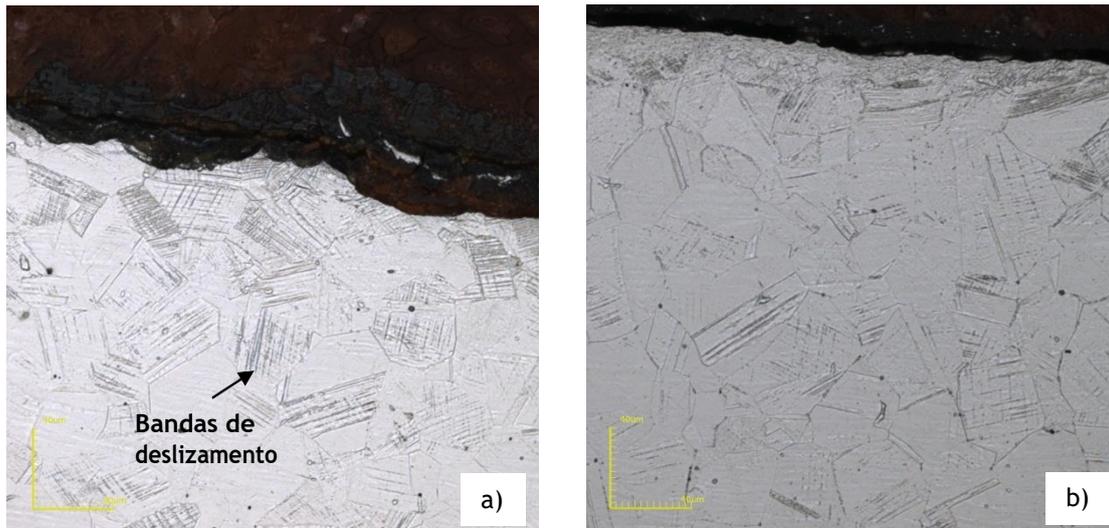
O aço inoxidável diferente dos aços carbono e galvanizado apresentou camada de oxidação uniforme ao longo de toda sua estrutura como pode ser observado na figura 7. Isto se deve ao fato do aço inoxidável apresentar uma resistência à corrosão superior devido à formação de um filme com maior aderência na superfície reduzindo a taxa de ocorrência do processo corrosivo. Porém, os aços inoxidáveis podem apresentar corrosão localizada em sua superfície, no presente trabalho, este fato foi correlacionado com o processo de sensitização que é responsável pelo esgotamento de cromo na superfície metálica, formando uma pilha ativa-passiva, onde os grãos ricos em cromo, ferrita, e grãos pobres em cromo, austenita.

**Figura 7.**Microscopia confocal da amostra de aço inoxidável 304 no aumento de 1075x.

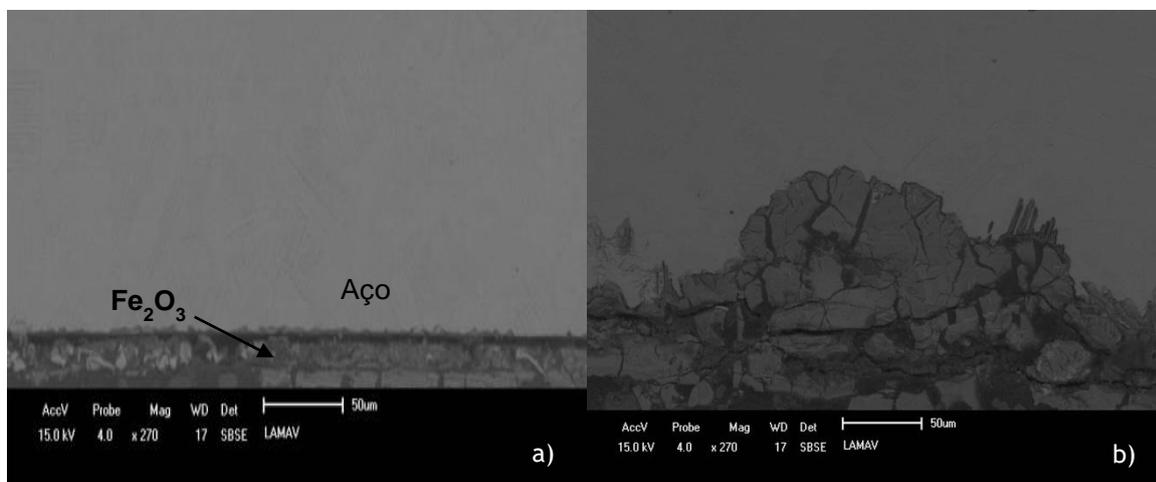
A partir do auxílio da microscopia eletrônica por elétrons retroespalhados, Figura 8, é possível perceber a presença de dois óxidos formados, um próximo ao aço e outro mais distante do aço com uma espessura maior. De acordo com Costa et al (2018), essas fases se devem a fatos de uma mais próxima ao óxido ser responsável pela passivação do aço, correspondente à formação de Cr<sub>2</sub>O<sub>3</sub>, e a outra ser responsável pelo produto de corrosão, Fe<sub>2</sub>O<sub>3</sub>.

**Figura 8.**Micrografia eletrônica e de varredura em elétrons retroespalhados com as camadas dos óxidos de hematita de aço inoxidável 304 com aumentos de: a e b 270x.

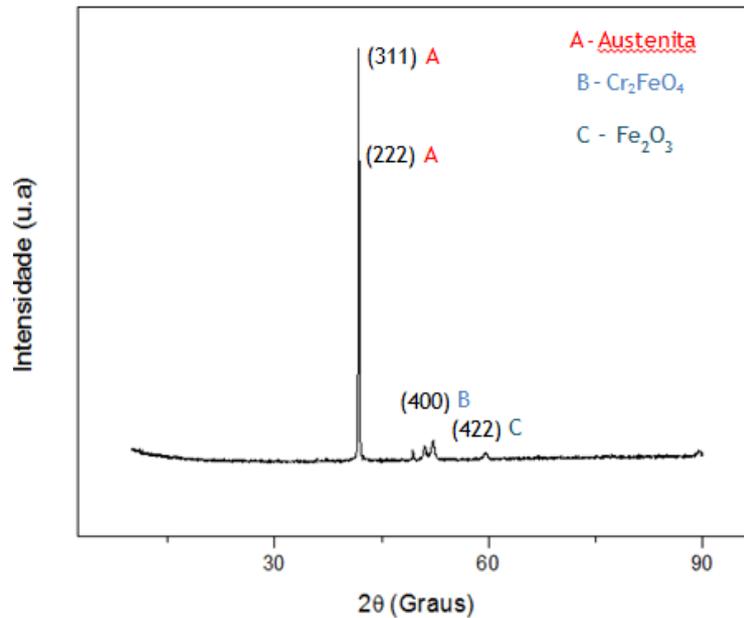
A Figura 9 apresenta o difratograma para a amostra de aço inoxidável, os índices foram identificados como (311), (222), (400) e (422) e os picos restantes são referentes a impurezas e alumínio do porta amostra. Eles são compatíveis com a ficha JCPDF 034 – 0140, referente à cromita ( $\text{Cr}_2\text{FeO}_4$ ). Istorevela que inicialmente, o aço inoxidável formou a camada passivadora de  $\text{Cr}_2\text{O}_3$ , porém, com a presença de cloretos, o aço sofreu oxidação resultando na formação da fase  $\text{Fe}_2\text{O}_3$ .

Figura 9. Difratoograma de Raio X da amostra de Óxido de ferro cromo ( $\text{Cr}_2\text{FeO}_4$ ).
