# CARACTERIZAÇÃO E ANÁLISE DE FALHA DA CAMISA DO ROLO COMPACTADOR DE MINÉRIO \*

## CHARACTERIZATION AND FAILURE ANALYSIS OF THE ROLLER SHIRT OIL COMPACTOR

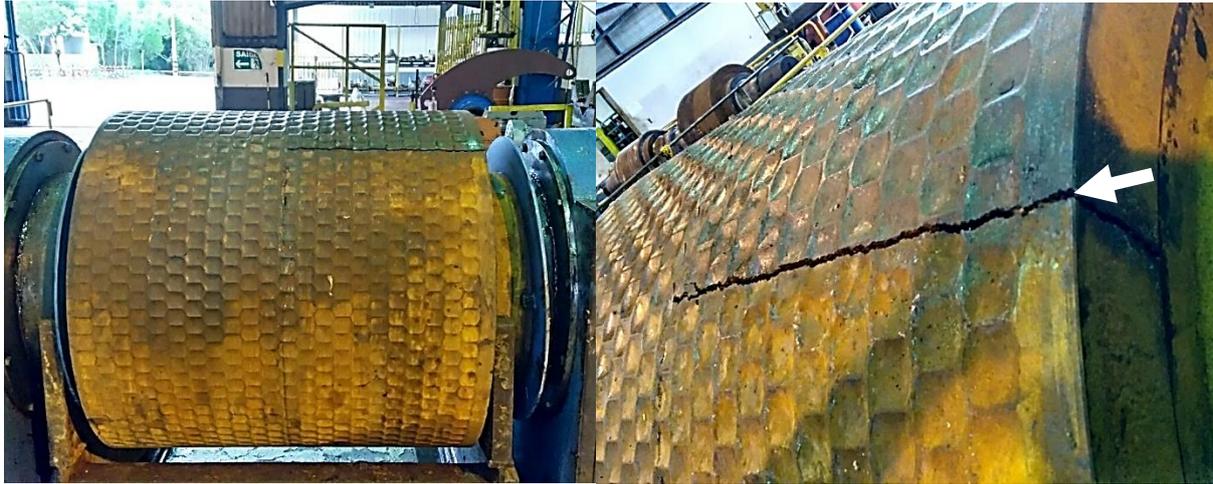
Foram feitas caracterizações metalúrgicas e análises de fratura de duas amostras da camisa de rolo compactador de minério, que rompeu em serviço através da formação de trinca ao longo de plano longitudinal, assim como visto na Figura 1. As amostras recebidas para análise bem como a região de corte das amostras estão na Figura 2.

**Figura 1.** Camisa de rolo compactador de minério apresentando trinca longitudinal.

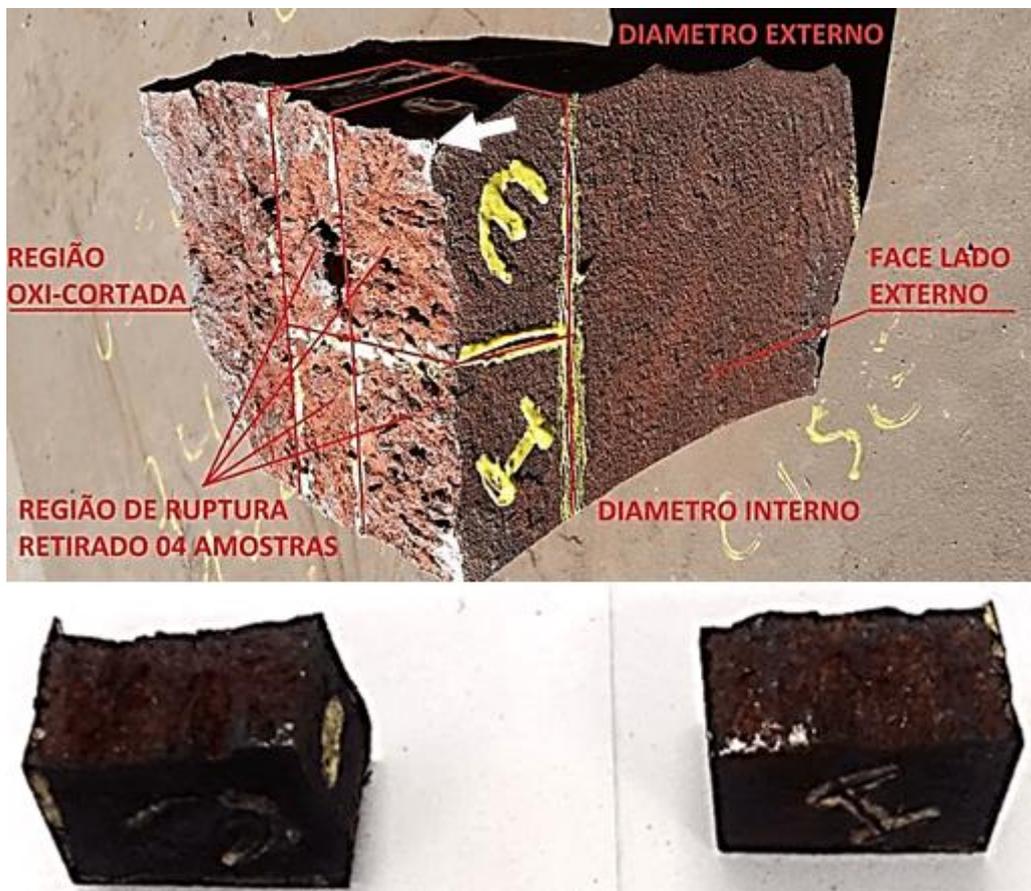
**Figura 2.** Amostras como recebidas para as análises. A imagem superior identifica as regiões da camisa do rolo em relação as seções de corte para análise, que são mostradas nas imagens inferiores. Observa-se uma distância segura das trincas em relação ao plano de corte por oxicorte das amostras. Isto é importante para evitar transformações microestruturais pela alta temperatura de corte. A seta faz a correspondência com a região mostrada na Figura 1.

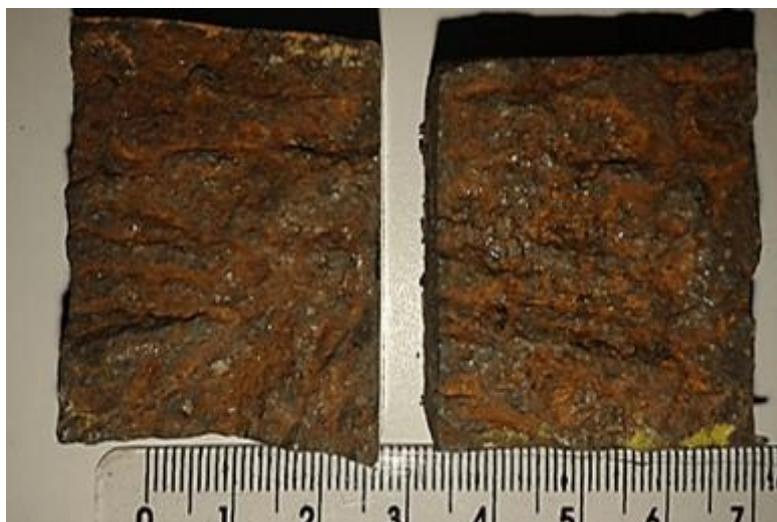
A fratura apresenta linhas radiais (Figura 3) que indicam início junto à superfície de trabalho, diâmetro externo, e face do lado externo (ver Figura 2). As linhas radiais também indicam a formação das colunas dendríticas radiais na direção de solidificação da camisa. A morfologia de fratura revela presença de óxidos na superfície das fraturas. A fratura apresenta aspecto rugoso, típico de fratura precedida de pouca deformação, frágil, por sobrecarga (Figuras 3 e 4).

**Figura 3.** Superfícies das fraturas das amostras Interna (esquerda) e externa (direita). Linhas radiais apontam para o início de fratura junto à superfície de trabalho e face do lado externo.

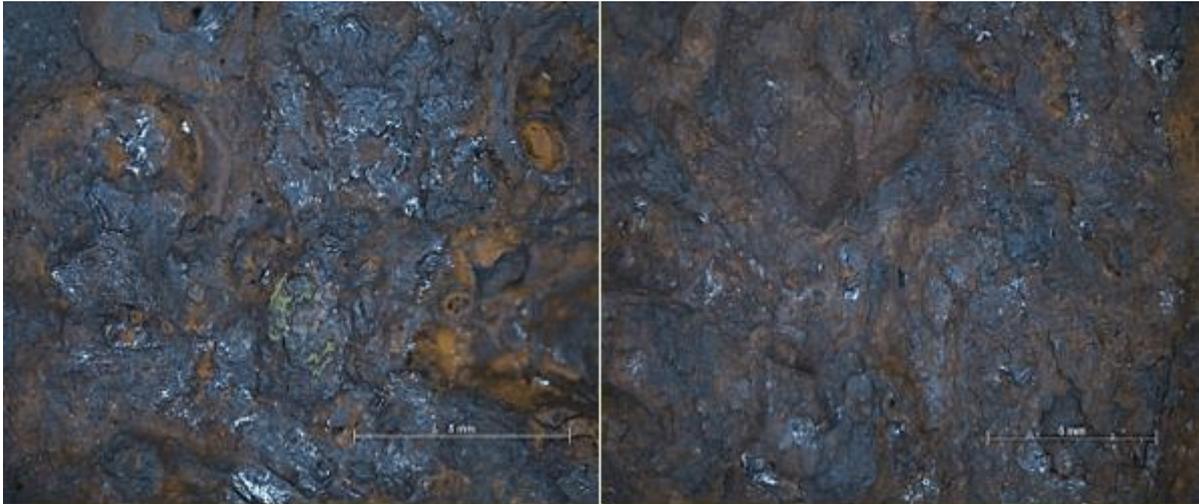
**Figura 4.** Morfologia da superfície de fratura da amostra interna (a) e externa (b). Fratura rugosa, frágil, e camada de óxidos depositadas na superfície.

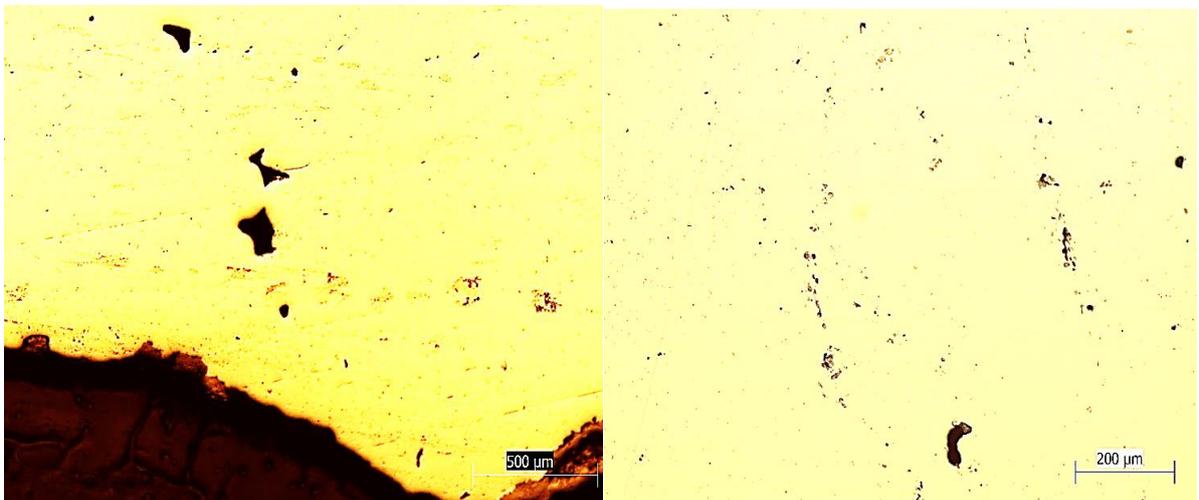
Ambas amostras apresentaram microrrechupes de fundição distribuídos, bem como segregações e porosidades (Figura 5). A amostra interna apresentou trinca secundária ramificada e preenchida por óxidos (Figura 6). A trinca parte da face do lado externo da camisa. A microestrutura da camisa é formada por martensita revenida e ferrita livre (Figura 7).

**Figura 5:** Amostra interna (esquerda) mostrando microrrechupes e porosidades; amostra externa (direita) mostrando microrrechupe e segregações de fases ricas em impurezas.

fundido, temperado e revenido para dureza superficial de 420 HV. Esta liga é reconhecida por apresentar boa tenacidade a fratura. Porém, a associação de efeito de concentração de tensões da aresta da circunferência externa da camisa e os diversos defeitos de fundição observados (microrrechupes, porosidades, segregações), favoreceram o surgimento de uma trinca durante a operação da camisa.

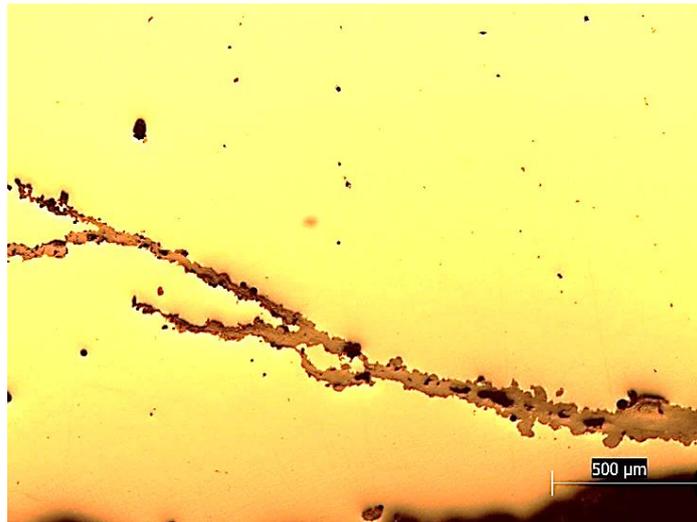
**Figura 6:** Trinca secundária preenchida por óxidos, partindo da face do lado externo da camisa.

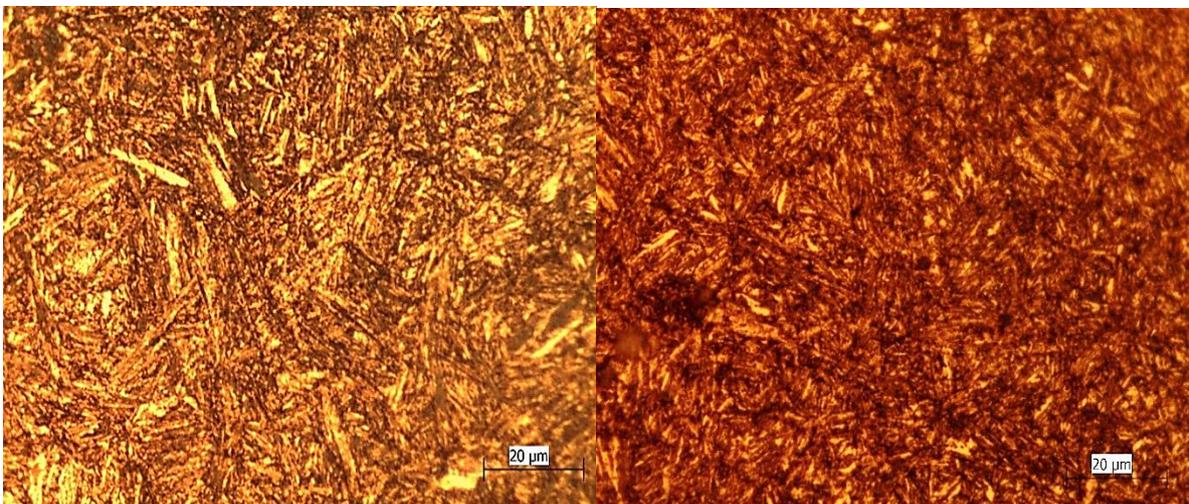
**Figura 7:** Amostra interna (esquerda) e externa (direita). Microestrutura formada por martensita revenida e ferrita livre.
