CARACTERIZAÇÃO ESTRUTURAL DE UM DISPOSITIVO PARA MEDIÇÃO DE TEMPERATURA EM UMA TUBULAÇÃO DE GÁS *

STRUCTURAL CHARACTERIZATION OF A DEVICE FOR MEASURING TEMPERATURE IN A GAS PIPE

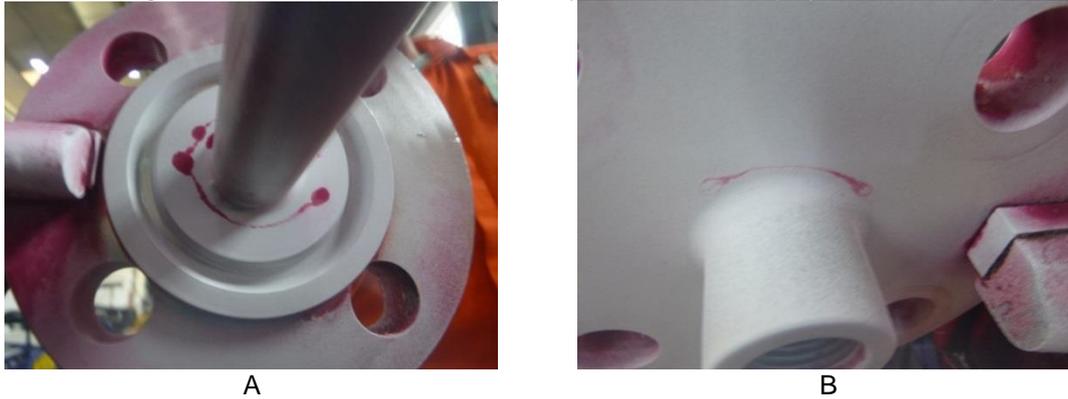
Para o ensaio líquido penetrante a amostra foi limpa pulverizando um limpador na superfície e em seguida foi seca com um pano, na sequência foi aplicado o penetrante deixando se estabelecer por 30 minutos, então o excesso de penetrante foi removido e aplicado o revelador na área do ensaio, deixando-o por 30 minutos, após isso foram feitas as inspeções visuais para evidenciar as trincas como mostrado na se Figura: 1a e 1b.

Figura 1 - Trincas constatadas por Líquido Penetrante (superfície externa).

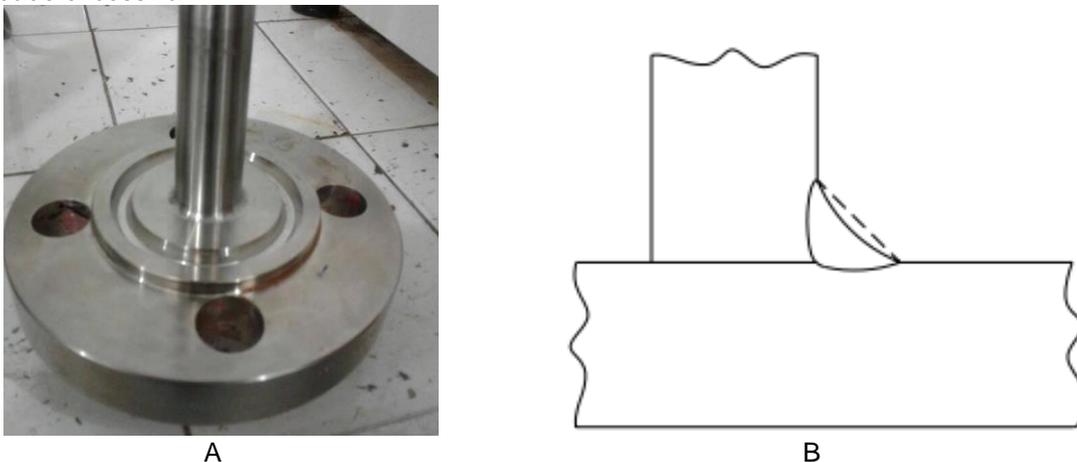
O perfil de solda no dispositivo é algo que merece destaque pois apresenta um perfil côncavo o que comparado com a literatura sugere um defeito durante o processo de soldagem ou acabamento como exibido na Figura 3a e 3b abaixo.

Figura 3 – Comparativo entre o perfil da solda no dispositivo e defeito de soldagem ocasionado por concavidade excessiva.

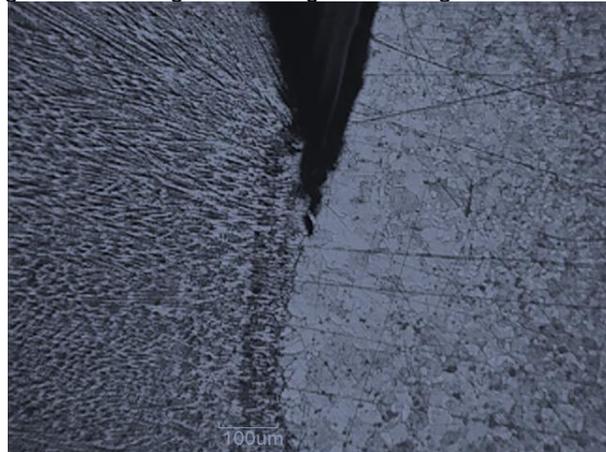
A micrografia obtida na região entre o disco e o eixo está apresentada na Figura 4, não demonstra sinais de terem sofrido esforço mecânico já que seus grãos se apresentam uniformes e sem orientação, não foram detectadas inclusões ou a presença de fases deletérias.

É possível perceber o surgimento da trinca na região do chanfro que naturalmente atua como concentrador de tensão, vale destacar que existe pouca penetração entre as juntas soldadas, além disso há muitos poros vermiculares o que sugere que a velocidade de soldagem pode ter sido inadequada ou que o aporte térmico foi abaixo do necessário para promover a junção.

Figura 4 - Micrografia da região de surgimento da trinca

Aços inoxidáveis devem ser soldados com baixo aporte térmico e velocidade elevada, parâmetros abaixo do mínimo podem ter provocado a baixa penetração encontrada e também justifica os poros vermiformes. Ainda sobre a soldagem o chanfro ocasionou a falta de penetração na raiz.

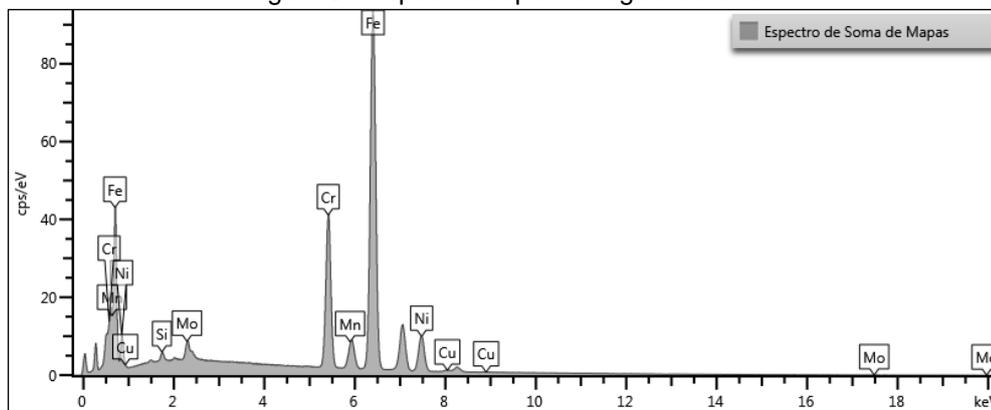
Figura 5 - Espectroscopia na região do eixo

Após espectroscopia por energia dispersiva constatou-se que a composição química do metal depositado na região da solda aproxima-se da composição do metal de base de composição semelhante ao do aço 316 o que não provoca heterogeneidade de composição entre o metal base e solda, além disso não foi possível verificar se a peça havia sofrido tratamento térmico para alívio de tensões, contudo as características geométricas não indicam favorecimento ou intensificação de concentradores de tensão com exceção do chanfro de acordo com a Figura 5.

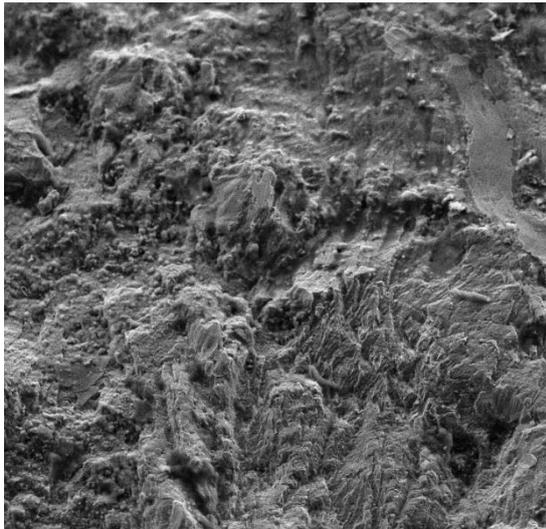
A fractografia da amostra na superfície (Figura 7) indica o processo de fratura frágil nesta região dando indícios que esta região apresenta pouca tenacidade entretendo na Figura 8 a fratura exibe aspecto dúctil o que indica a coexistência de mecanismo de fratura na região da solda.

Figura 7 - Aspecto da fratura em região frágil

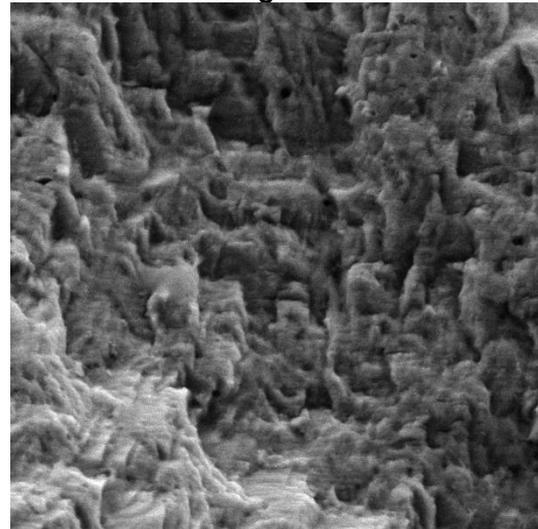
Figura 8 - Aspecto da fratura revelando região dúctil
