CARACTERIZAÇÃO MAGNÉTICA DE TUBOS DE AÇO HP APÓS SURTO DE TEMPERATURA EM FORNOS DE REFORMA A VAPOR*

MAGNETIC CHARACTERIZATION OF HP STEEL TUBES AFTER SHORT DURATION OVERHEATING IN REFORMING FURNACES

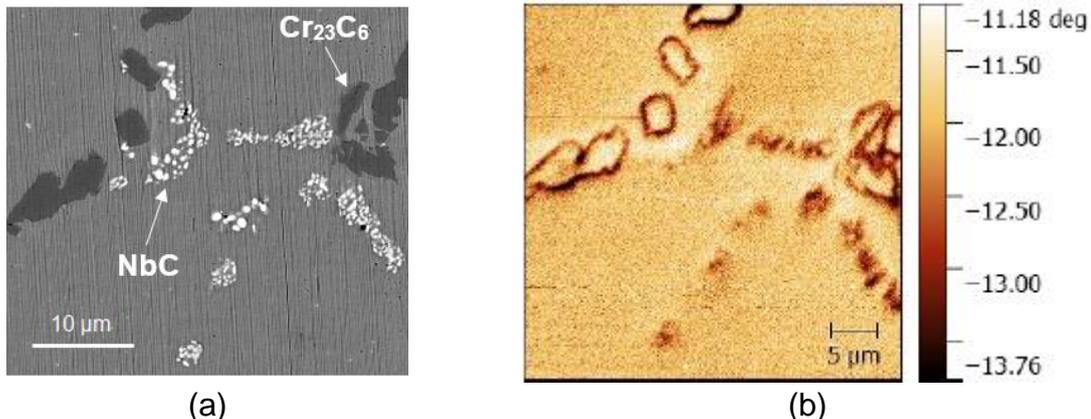
A Figura 1(a), apresenta uma micrografia, obtida em MEV, da região escolhida para análise. Além da matriz austenítica identifica-se, na região interdendrítica, a presença de carbeto de nióbio, resultantes da reprecipitação após o surto de temperatura e carbeto primários de cromo. Na imagem de MFM, Figura 1(b), observa-se resposta magnética no contorno dos carbeto de cromo e nióbio, onde fica evidenciada pela variação do contraste apresentada nos contornos com relação a matriz austenítica e o interior dos carbeto.

Figura 1. Amostra A com surto de temperatura em operação: (a) Imagem de MEV e (b) Imagem de MFM.

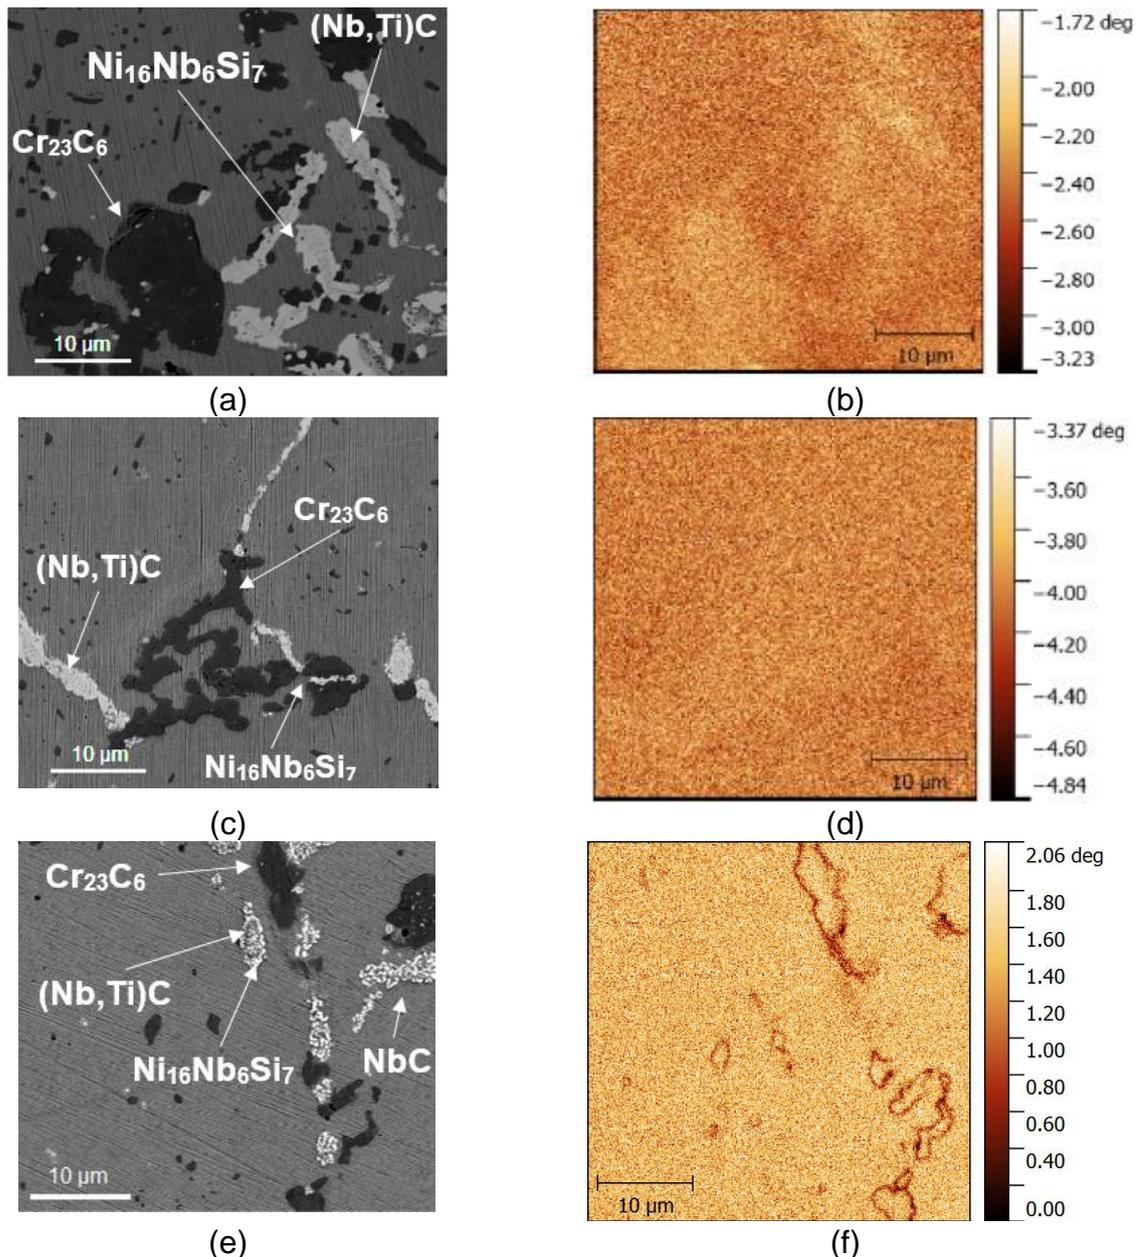
Na figura 2 são apresentadas as imagens de MEV e MFM do conjunto de amostras B. Em (a) observa-se a amostra B1, que apresenta uma microestrutura típica do estado de envelhecimento V, com a presença de carbeto de cromo e nióbio e fase-G ($\text{Ni}_{16}\text{Nb}_6\text{Si}_7$) na região interdendrítica. Quando analisada por MFM não se observa resposta magnética na região de interesse, Figura 2(b). A amostra B2, que passou por surto simulado a 1000°C , não apresentou variação na microestrutura e mostrou o mesmo comportamento característico do estado V de envelhecimento [2]. Na região interdendrítica observam-se igualmente carbeto primários de cromo e de nióbio, assim como a fase-G ($\text{Ni}_{16}\text{Nb}_6\text{Si}_7$), Figura 2(c). Na análise por MFM, novamente não foi evidenciada resposta magnética nos carbeto e na matriz austenítica, 2(d). Na amostra B3, Figura 2(e), as micrografias mostram uma microestrutura sensivelmente alterada pelo surto simulado de temperatura, na região interdendrítica a presença de carbeto de nióbio com a morfologia de pequenas partículas indica a ocorrência da solubilização da fase-G seguida pela reprecipitação do NbC. Mais além, observam-se carbeto primários de cromo e carbeto do tipo (Nb,Ti)C não modificados pelo surto de temperatura. A imagem de MFM mostrou variação de contraste indicando resposta magnética no contorno do carbeto de cromo, 2(f). Comparando as imagens MFM da amostra surtida em operação com a amostra que passou por ciclo térmico para simular o surto de temperatura a 1050°C , nota-se que nos dois casos o comportamento é similar ao apresentado por amostras de aço austenítico HP com estado de envelhecimento I [5] a qual possui uma microestrutura próxima ao estado bruto de fusão.

Figura 2. À esquerda imagem MEV e na direita imagem MFM correspondentes a: (a), (b) Amostra B1, com estado de envelhecimento V e sem tratamento térmico. (c), (d) Amostra B2, com estado de envelhecimento V e com segundo aquecimento a 1000°C. (e), (f) Amostra B3, com estado de envelhecimento V e segundo aquecimento a 1050°C.
