CARBURAÇÃO LOCALIZADA: UM TIPO DE DEFEITO GRAVE EM FIO MÁQUINA ORIGINADO NO LINGOTAMENTO CONTÍNUO DE TARUGOS¹

MICRO SUPERFICIAL CARBON CONCENTRATION DEFECTS IN STEEL CARBON

¹ *Contribuição técnica ao 3º Seminário de Trefilação: Arames, Barras e Tubos de Metais Ferrosos e Não-ferrosos, 28 a 30 de novembro de 2012, São Paulo, SP.*

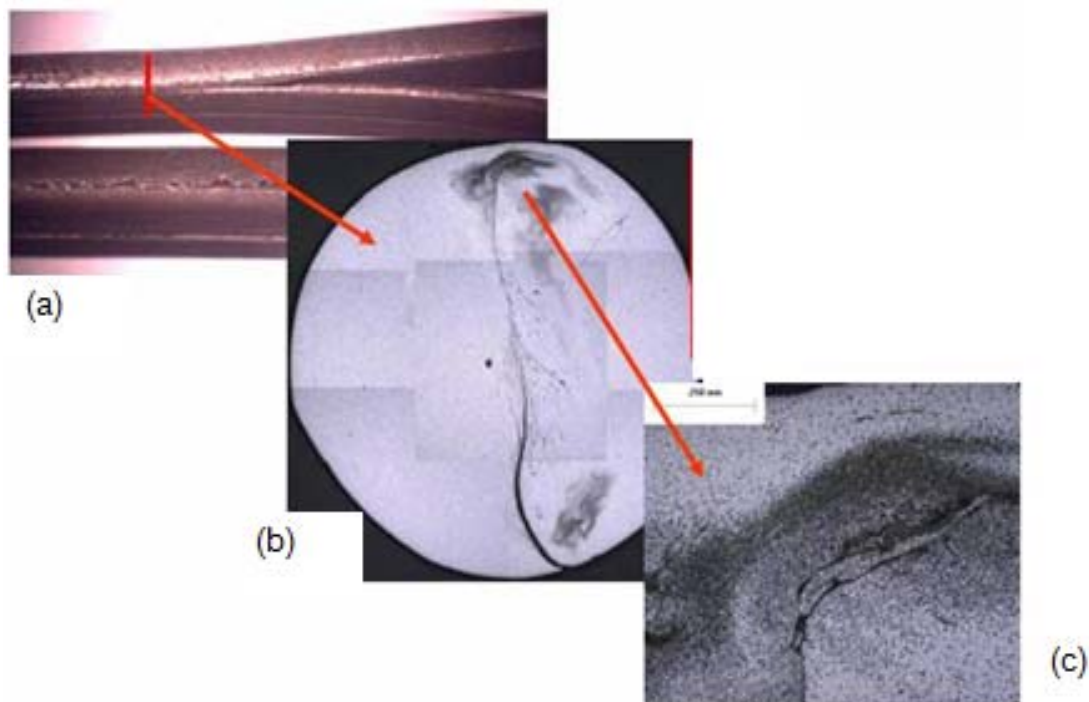
Estes defeitos ocorrem no material na forma de uma trinca central longitudinal nos arames trefilados com aspecto superficial semelhante à dobra serrilhada de laminação, provocando sua abertura ao meio como pode ser observada na Figura 1. Estudos do processo têm comprovado que é de fácil sua identificação quanto a sua origem no processo de solidificação quando se observam seções do aço laminado por metalografia óptica com simples ataque por reativo de Nital a 2%. É evidenciada a diferença nas quantidades de grãos perlíticos localizadas em torno do defeito.

Figura 1. Aspecto do fio máquina de aço ao carbono com trinca longitudinal, com abertura ao meio (a), seção transversal na extremidade da região dividida com ataque de reativo nital a 2% ampliada 50x (b) e detalhe com ampliação de 500x (c).

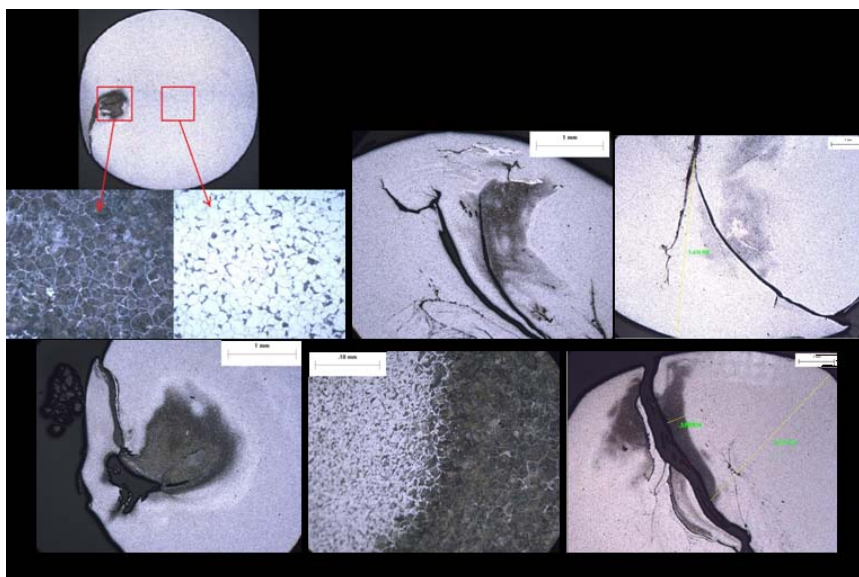
A Figura 4 apresenta a variedade de formas de micro carburação que foram colecionadas ao longo destes últimos 10 anos de observação. Claramente, se observa com a técnica convencional de metalografia a distinção entre as regiões de concentração de grãos perlíticos em torno de uma trinca.

Figura 4. Aspectos dos defeitos registrados em metalografia com ampliações entre 50x e 1.000x. Reativo Nital a 2%.

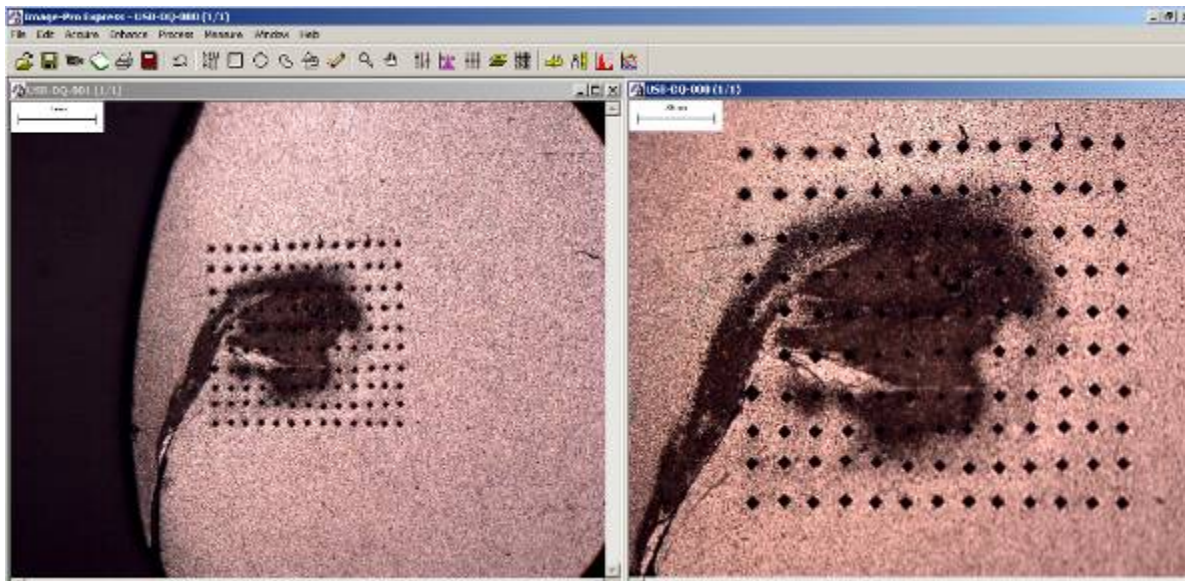
O ensaio de malha de microdureza mostrou que existe uma diferença relevante entre as propriedades mecânicas da matriz ferrítica e a região carburada observado nas Figuras 5 e 6. Provavelmente esta diferença de resistência mecânica induz a ruptura durante o processo de conformação a quente na laminação e também no processo de trefilação.

Figura 5. Impressões de microdurezas dispostas em malha de 10x13 pontos de medição. Metalografias com reagente de nital a 2% com 50 e 100 vezes de aumento, respectivamente.

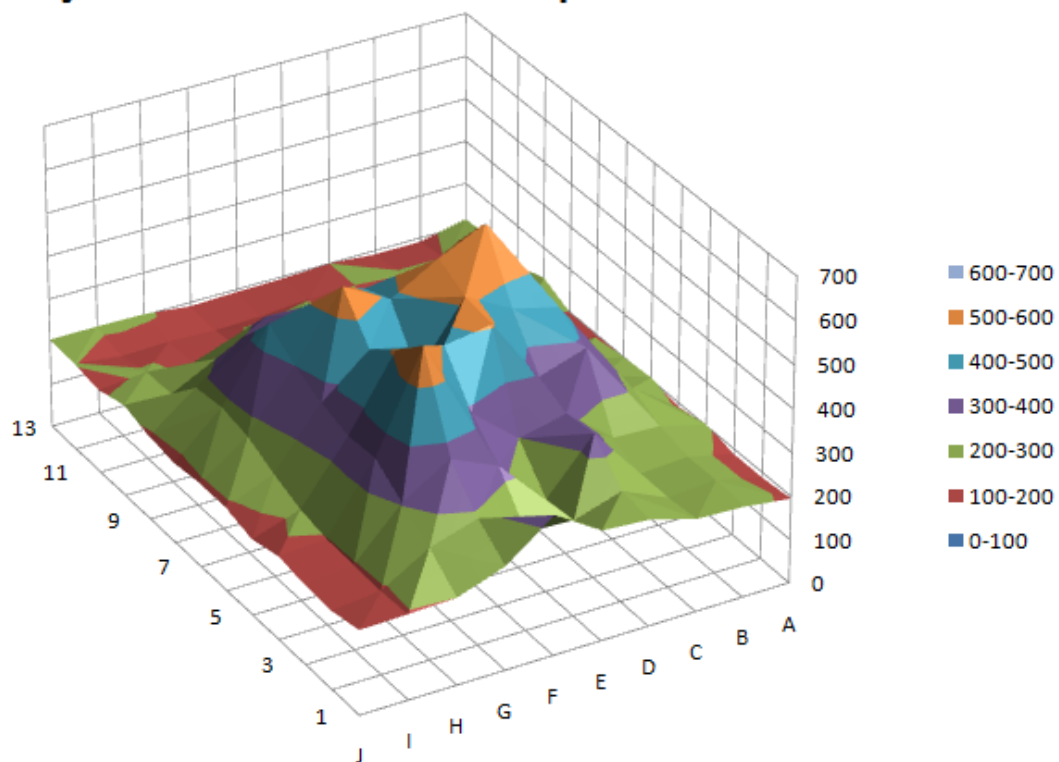
Variação da dureza Vickers na superfície do defeito

Figura 6. Superfície de microdureza Vickers com carga de 0,2 N.

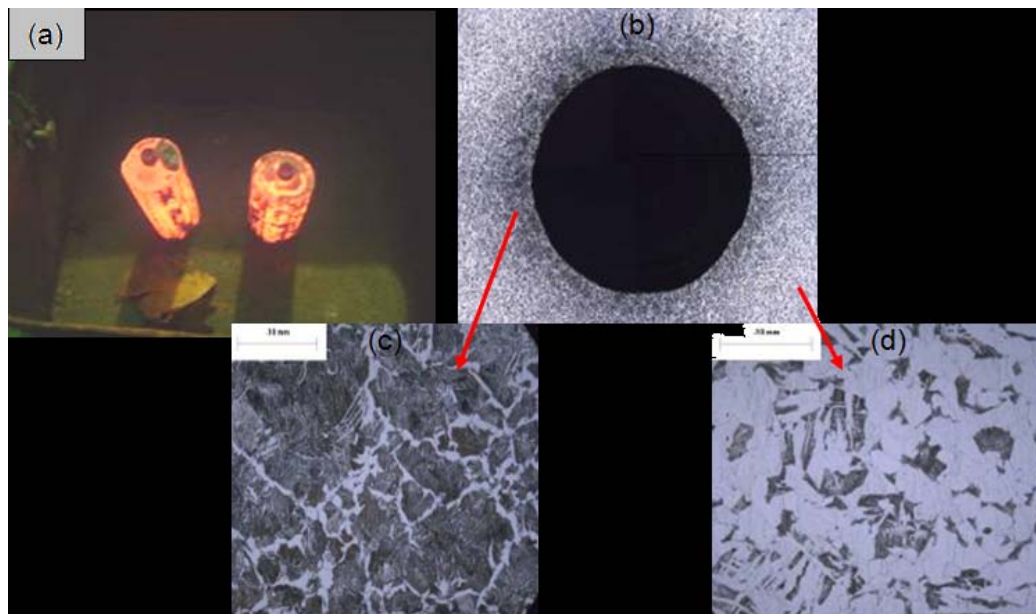
Comprovou-se que o óleo de soja utilizado em lingotamento contínuo de aço é capaz de produzir a carburação da superfície onde se estabelece o contato. A Figura 7 mostra o resultado do teste em laboratório. Este fenômeno de carburação da microestrutura aparentemente é semelhante ao que se observa durante o processo de tratamento térmico dos aços para cementação superficial.⁽³⁾

Figura 7. Corpo de prova cilíndrico com furo de broca de 8 mm (a). Seção transversal da região perfurada com ataque nital 2% (ampliação de 50x) mostrando uma região ao redor do esboço da furação levemente escurecida. (b). Detalhe da região escurecida mostrando uma matriz perlítica com ferrita proeutetóide nos contornos de grãos (ataque nital 2% e ampliação de 1.000x) (c) e região afastada da zona de carburação (d).

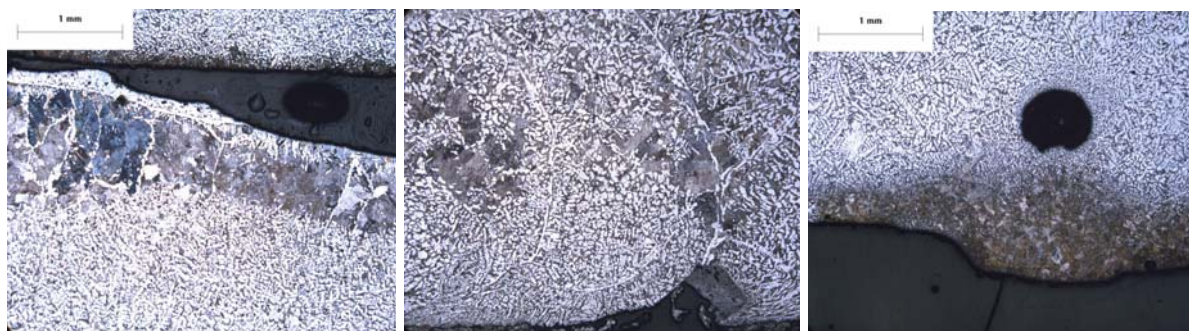
As amostras de tarugos coletadas com defeitos de pele dupla, trinca transversal e porosidade após análise metalográfica evidenciou a presença da microcarburação poucos milímetros abaixo do defeito da superfície do defeito (Figura 8).

Figura 8. Amostra de pele dupla (a), trinca transversal (b) e porosidade (c) a 100x de ampliação em microscópio óptico e ataque com reativo de nital a 2%.
